**OBJEKT B2**

Stanovanjski objekt v naselju Brdo F4, Lj

**PROJEKT SANACIJE IN NADZOR V ZVEZI S POJAVLJANJEM  
BELIH LIS NA FASADI, Z LUŠČENJEM FASADE TER  
ZAMAKANJEM TER IZTEKANJEM VODE NA NIŽJIH DELIH  
OBJEKTA B2 (Ulica Ivane Kobilice 1) V NASELJU  
BRDO F4 LJUBLJANA**

**POROČILO O OGLEDIH IN PREDLOG SANACIJE , objekt B**

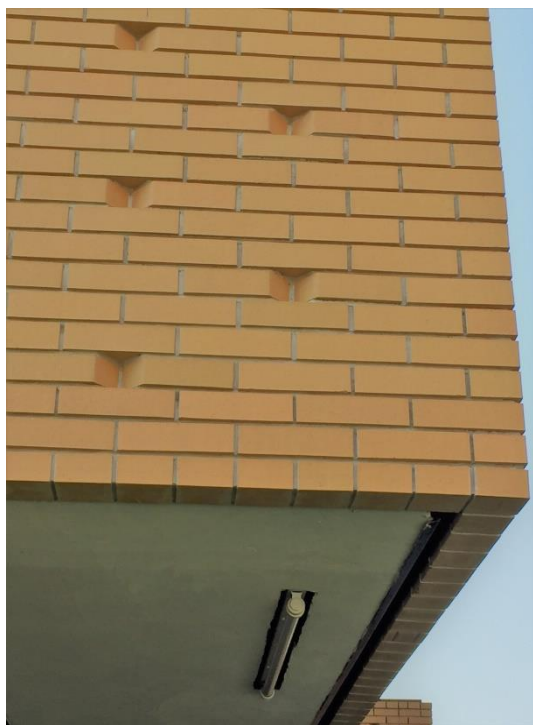
Slika 1

S stropa balkona je bila odstranjena toplotna izolacija zaradi pojavljanja vlage v zgornjem stanovanju (LBR4F064). Vzrok ni bil odkrit. Ponovno se je vgradila stropna toplotna izolacija z armirnim slojem fasade. Zaključni sloj fasade še ni izveden (slika 1).

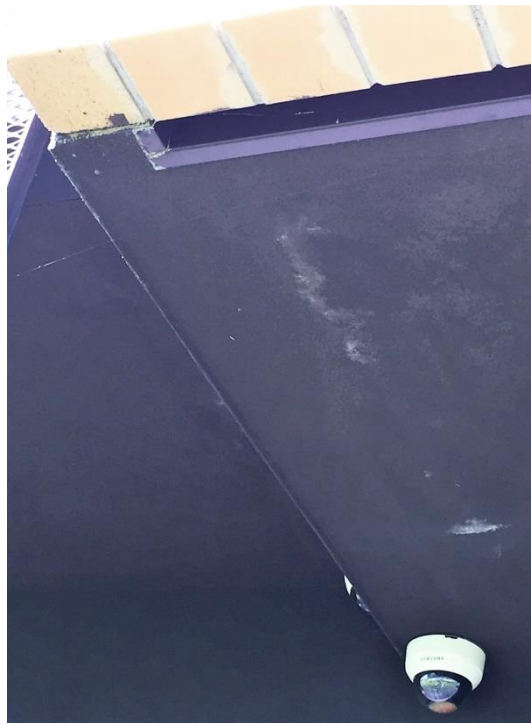
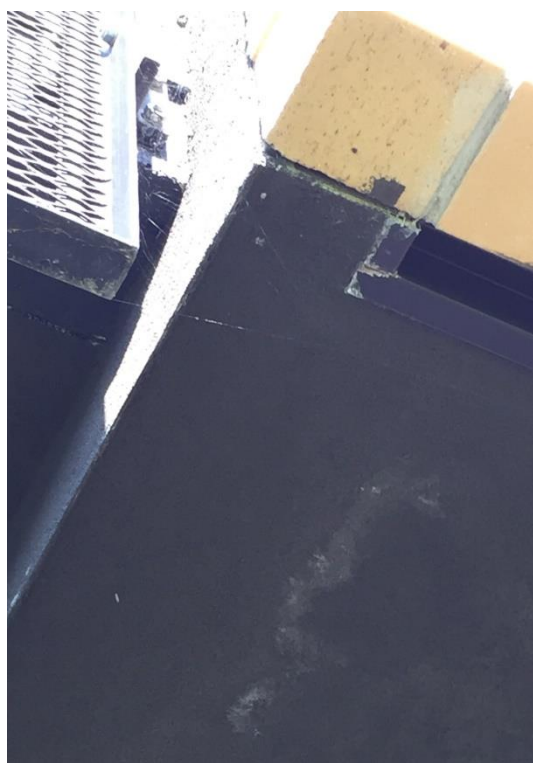
Na stropu balkona, ob zunanjem robu se pojavljajo bele lise. Prav tako se na nekaterih mestih ob zaključni pločevini ob padavinah pojavljajo vlažne lise (sliki 2, 3). Najbolj obremenjen je levi del stropa balkona.

Pokrov rešetke je pločevinast z regami v smeri pretoka vode. Razmerje odprt in pločevine je približno ena proti ena (odprt in je manj kot polovica). Ocenjujemo, da velik del vode ob nalivih teče preko pokrova. Pokrovno pločevino je potrebno zamenjati s tako, ki bo imela odprtine prečno na pretok vode, rege morajo biti v zamiku. Rešetka naj bo ob prirobnici, ki je bližje fasadi spuščena pod rob prirobnice (1 mm), da ne bo prihajalo do zastajanja vode na mestu stika keramike in linijske rešetke.

Pod strop terasnega balkona je bil dve leti po končani gradnji nameščen pločevinast žleb pravokotnega preseka, višine cca 3 cm. Žleb naj bi zajemal prelito meteorno vodo nepokritega zgornjega balkona in preprečeval izlivanje deževnice in sige na spodnje balkone. Žleb ima neustrezne naklone, ni ga mogoče čistiti, zaključki žleba segajo (poškodujejo) v zaključni sloj fasade. Ko se bo zamenjal pokrov rešetke bo prelivanja vode bistveno manj, oziroma samo v primeru velikih nalivov. Ker se v vogalih in zaključkih žleba zaradi puščanja žleba pojavlja siga, predvidevamo odstranitev žleba in zamenjavo z novim. Vogal in zaključki žleba morajo biti izvedeni v delavnici, spoji s preklpom in tesnenjem (lepljenjem) so izvedeni na gradbišču, izcedniki so vedno ob predzadnji vertikali ograje. Žleb mora biti vgrajen tako, da so možni temperaturni pomiki, izveden mora biti s padcem.

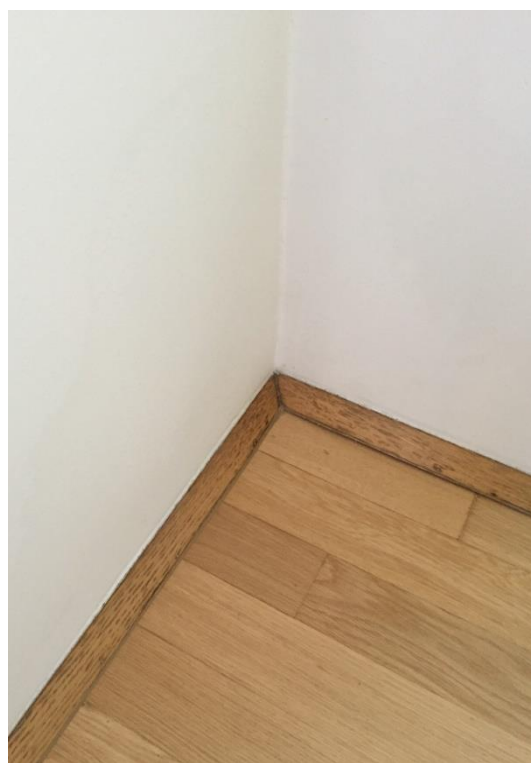
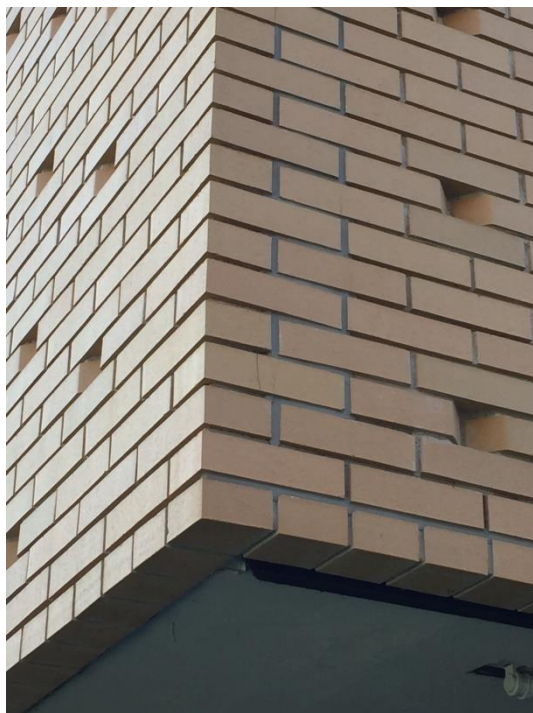
Pojavljane plesni v spalnici, v zunanjem vogalu, območje od tal do cca. 60 cm višine. Madež se intenzivno pojavi pozimi, čez poletje pa se delno posuši. Plesen lastnik sproti sanira. Od tega je poškodovan parket (sliki 4,5).

V stanovanju (prvo nadstropje B2) se pojavlja vlaga in sicer v zimskem času in to v vogalu, ki je obloženo s fasadno opeko. Vse tri stranice vogala so zunanje stene. Ocenjujemo, da je razlog za pojav vlage premajhno število prezračevalnih reg, oziroma toplotni most, saj je v tem območju tudi veliko jeklenih sider, ki nosijo fasadno oblogo. Betonski nosilec in plošča sta izolirana s samo 10 cm toplotne izolacije, vprašanje je, kako tesno je položena toplotna izolacija. Za zanesljivo ugotovitev razlogov in odpravo te težave, je potrebno del opečne obloge odstraniti. Izvesti je potrebno ustrezno število prezračevalnih reg.

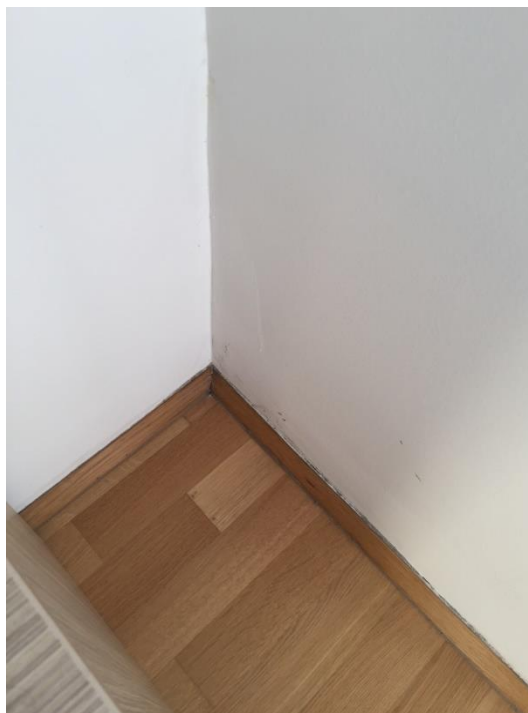
Slika 6

Pojavljane plesni v spalnici, v zunanjem vogalu, območje od tal do cca. 60 cm višine. Madež se intenzivno pojavi pozimi, čez poletje pa se delno posuši. Plesen lastnik sproti sanira (slika 6).

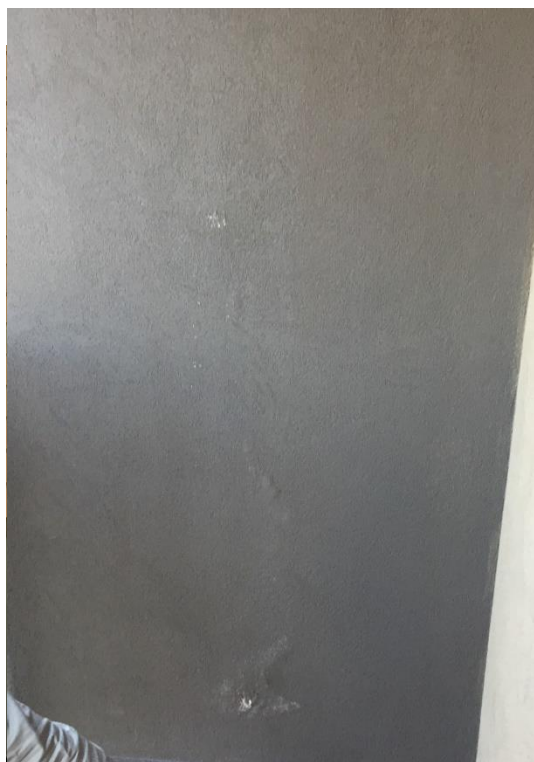
Slika 7

Na desni steni na balkonu so vidne bele lise in postopno odstopanje fasadnega sloja od podlage (slika 7). Problem se je pojavil leta 2017 spomladi.

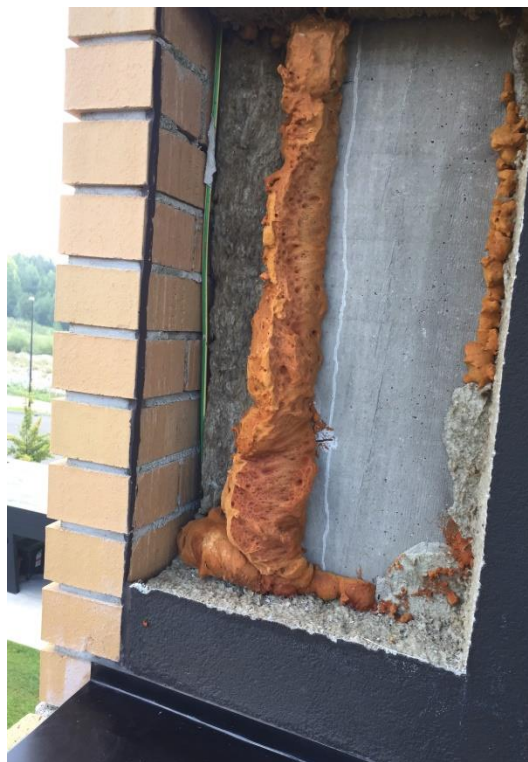
Slika 8

V zunanjem vogalu spalnice, desno od balkonskih vrat, se je na višini cca 1,6 m pojavil madež plesni. Na balkonu je izvedena sonda v fasadi. Razlog za pojav plesni ni bil odkrit. Rega v fasadi je zapolnjena s purpenom, kar pa ni pomagalo (slika 8). Plesen se še vedno pojavlja, lastnik pa jo sproti sanira. Lastnik je posredoval slike izvedene s toplotno kamero. Posnetek iz spalnice. Vidna je velika temperaturna razlika v območju madeža in preostale stene, približno 8°C (slika 9).

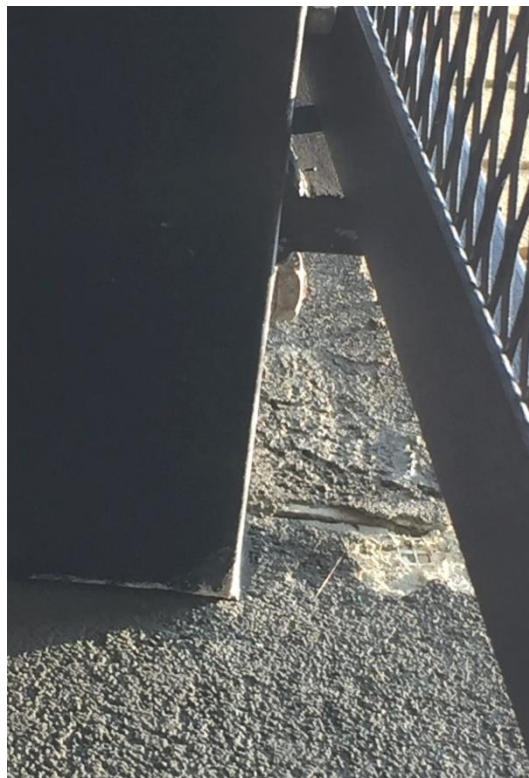
Slika 10

V zunanjem vogalu otroške sobe pod stropom in v višini radiatorja se pojavlja plesen. Na zunanji steni, na robu zgornjega balkona, je v tem vogalu vidna razpoka na fasadi, prav tako pa je na tem območju zaključen zbirni »žleb« meteorne vode z zgodnjega balkona. Fasada cveti in se lušči (slika 10).

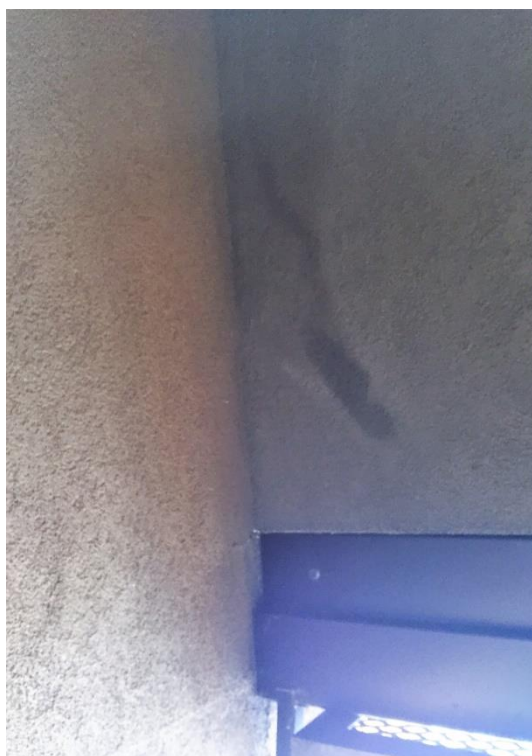
Slika 11

Na levi in desni strani stropa balkona prihaja do zamakanja (slika 11). Prav tako se pojavlja zamakanje na steni desno (slika 12). Vidne so bele lise. Bolj intenzivno se pojavlja v zadnjem letu.

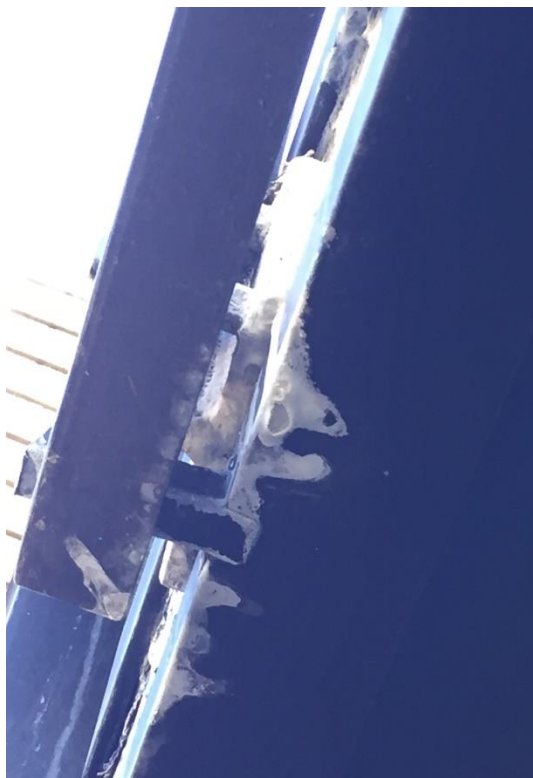
Slika 13

Na steni balkona, na desni strani, pod stropom, na zunanjem robu so vidne sledi zamakanja na fasadi. Na več mestih po celotni dolžini zunanjega roba zgornjega balkona prihaja do zamakanja. Izloča se siga v izredno velikih količinah, ki se nabira na robu (slika 13) ter kaplja na ograjo in tla (slika 14). Siga se zažira v talno keramiko, pri čiščenju pa se po besedah lastnika ne odstrani v celoti.

V rego pod cementno lepilo za granitogres je vstavljena odkapna pločevina, ki pa nima ustreznega zavihka, da bi od njega voda odkapljevala. Pločevina tudi ne prekriva stika med estrihom in betonom, zato se na nekaterih mestih, izpod nje izceja siga na lice betonske plošče. Kleparsko se sanira rob pločevine, izvede se odmik od betona in oster zavihkek. Poglobi se fugo pod keramično oblogo, vtisne tesnilo in zakita s trajno elastičnim kitom. Ograjne panele je zaradi sanacije potrebno demontirati.

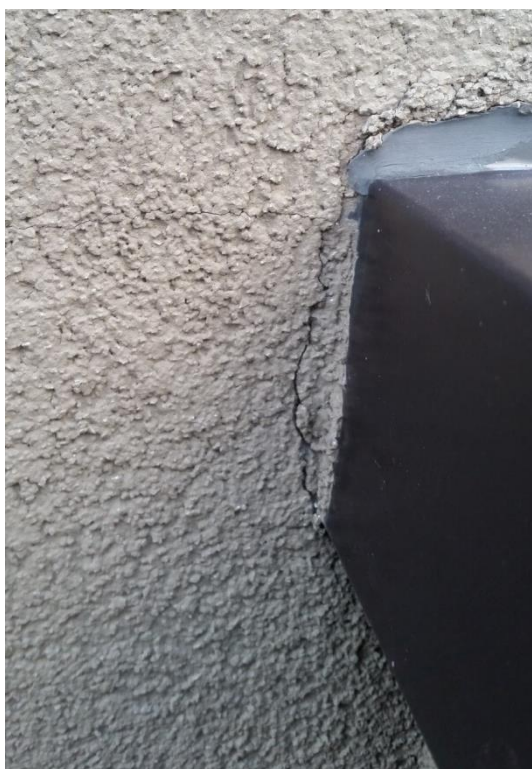
Slika 15

Na fasadi balkona so vidne posamezne razpoke na mestih stikovanja na vogalih, v kotih ter na stikih z drugimi materiali (slika 15). Prav tako se pozimi na fasadi balkona pojavljajo madeži v območju rešetk ob balkonskih vratih (slika 16) ter nad balkonskimi vrati (slika 17).
