**OBJEKT A**

Stanovanjski objekt v naselju Brdo F4, Lj

**PROJEKT SANACIJE IN NADZOR V ZVEZI S POJAVLJANJEM  
BELIH LIS NA FASADI, Z LUŠČENJEM FASADE TER  
ZAMAKANJEM TER IZTEKANJEM VODE NA NIŽJIH DELIH  
OBJEKTA A (Ulica Ivane Kobilice 4) V NASELJU  
BRDO F4 LJUBLJANA**

avgust 2018

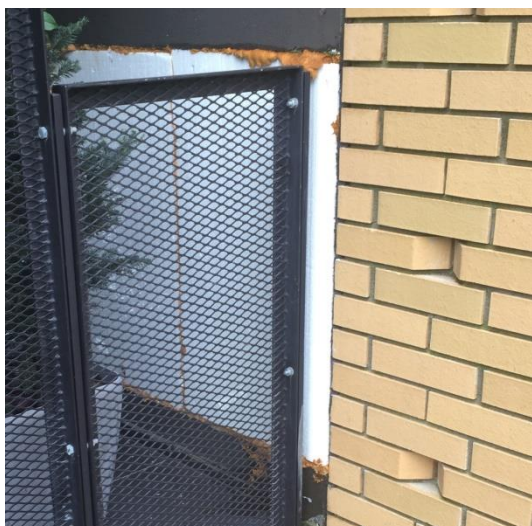
Slika 1

Na levi strani balkona, na steni proti vhodu, je vidna izvedena sonda zamakanja. Toplotna izolacija fasade je ponovno vgrajena, brez armirnega in zaključnega sloja (slika 1). Mokri madeži se pojavljajo na steni in stropu levo nad sondo in na desni strani balkona na zunanjem vogalu stropa.

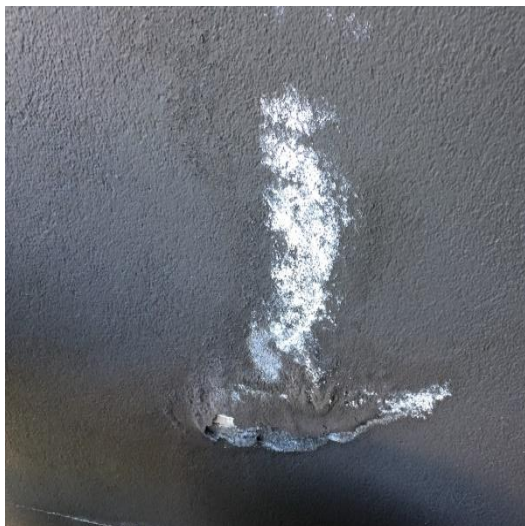
Slika 2

Do zamakanja prihaja na desni steni balkona. Vidno je odstopanje zaključnega in armiranega sloja fasade in bele lise po celotnem območju stene (slika 2). Izvedena je bila sonda pod stropom (slika 3), za lociranje zamakanja, ki pa je še vedno odprta.

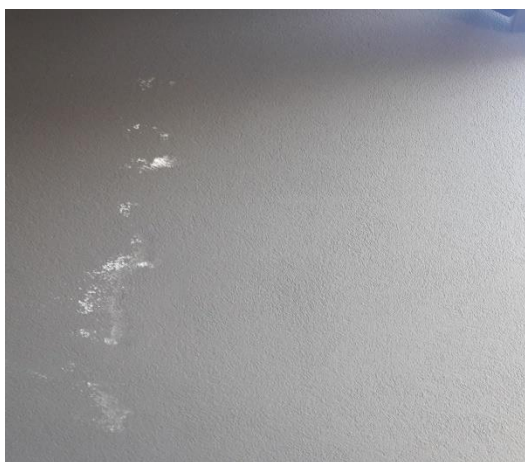
Slika 4

Na stropu balkona, na zunanjem robu, levo in desno, so vidne sledi zamakanja – madeži in bele lise. Prav tako so bele lise vidne po celotni višini leve in desne stene balkona (slika 4).

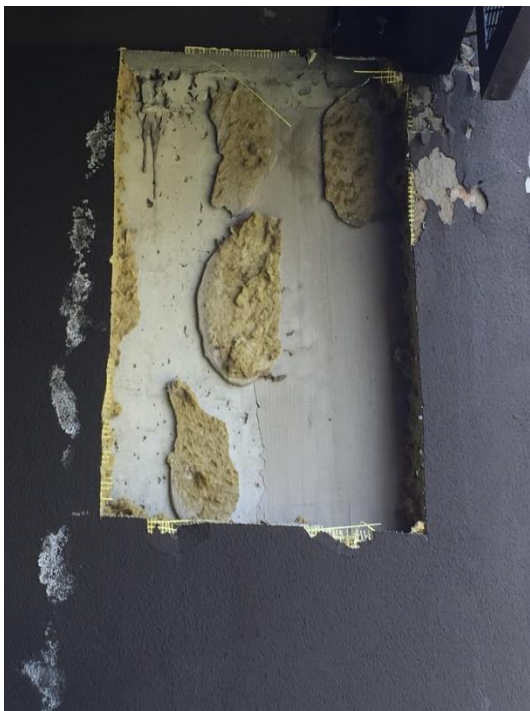
Slika 5

Na levi strani balkona, na steni pod stropom ob zunanjem robu, je izvedena sonda zamakanja (slika 5). Izvedena je bila v začetku julija 2018 in je še vedno odprta. Prav tako je ob sondi, na robu stropa balkona vidno zamakanje in odstopanje zaključnega sloja fasade. Sloj se lušči (slika 5). V fugah opečne fasade ograje balkona se razrašča mah (slika 6).

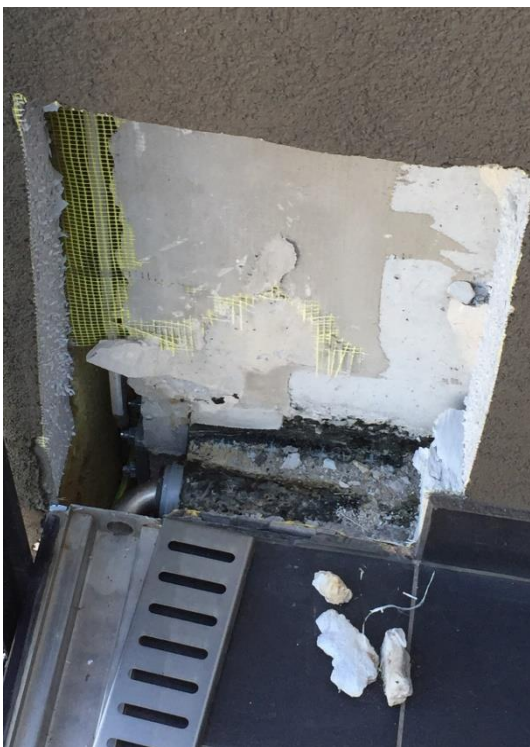
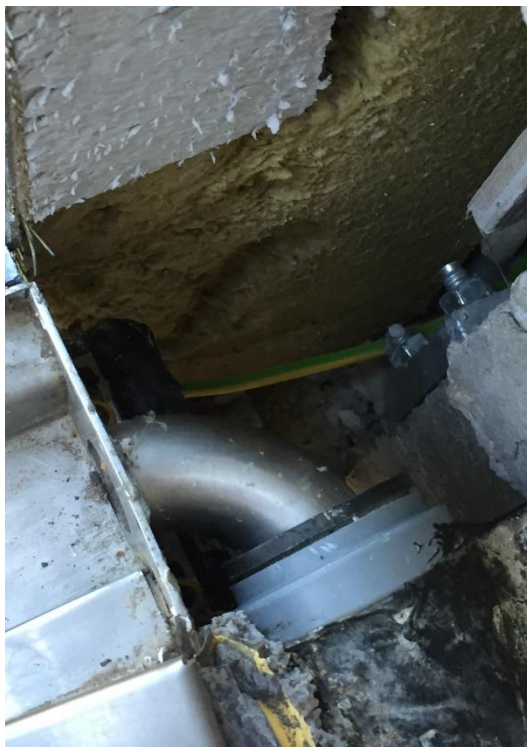
Napake na fasadi v tem stanovanju niso bile prijavljene, so pa v preteklosti na desni strani balkona, na parapetnem zidu izvedli sondo v območju iztoka iz linijske kanalete (sliki 7, 8), saj do zamakanja prihaja na steni spodaj, v stanovanju LBR4F024 Herman, Petrovič.

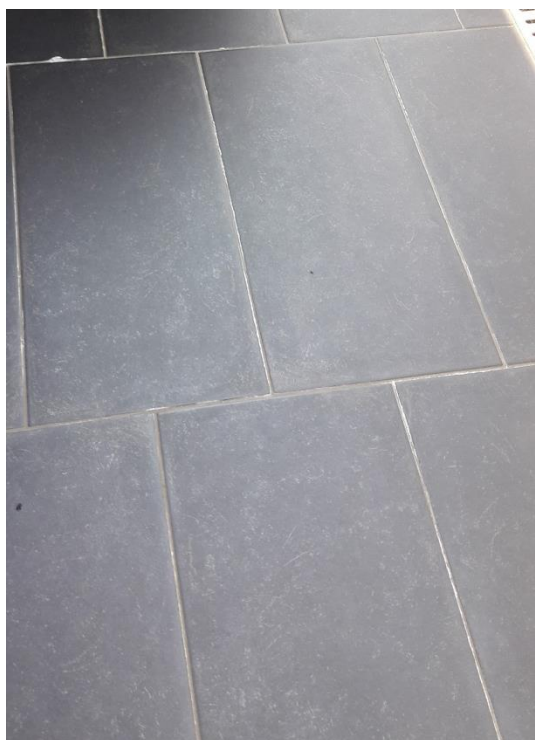
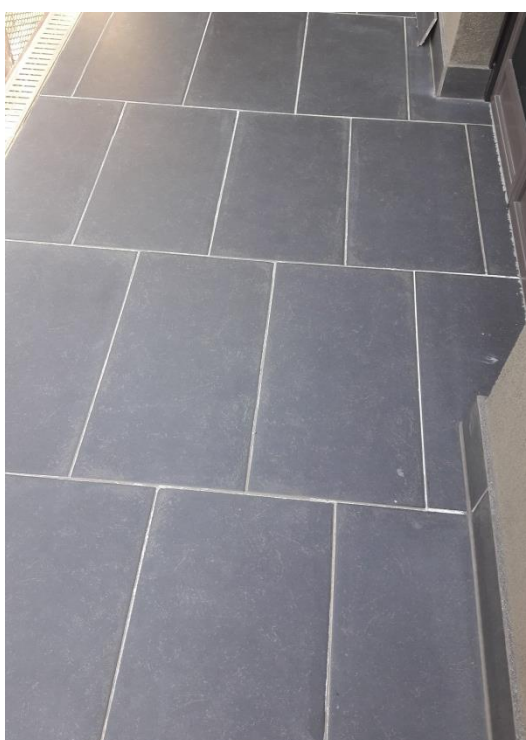
V sklopu ogledov smo na fasadi opazili še nekatere napake, ki niso bile prijavljene a so dokaj očitne. Na balkonu stanovanja LBR4F028, Pungertnik, prihaja do razcvetanja fug po celotni površini balkona (sliki 9, 10). Prav tako talna keramika na balkonu odstopa od podlage – ploščice votlo donijo (škatljajo). Na čelu balkonov so vidni beli madeži. Prihaja do nalaganja kalcijevega karbonata (slika 11). Madeži so najbolj intenzivni na čelih balkonov terasne etaže, stanovanje Pungertnik, kjer so madeži praktično po celi dolžini balkona in strojnice. V nižjih nadstropjih pa se pojavljajo le na posameznih mestih. Smo pa opazili da se madeži na čelu balkonov terasnih etaž pojavljajo na vseh objektih sklopa F4.

Položena keramika je temne barve, formata 30 cm x 60 cm, rege so široke 2-3 mm, iz reg se izloča siga. Ocenjujemo, da skozi rege prehaja meteorna voda v sloj estriha, zato se izloča siga na čelo betonske plošče. Sanacijo bi bilo potrebno izvesti s svetlejšo keramiko velikosti največ 30 cm x 30 cm, z večjimi regami (cca 6 mm), izvesti bi bilo potrebno dve dilataciji širine 6-8 mm, stik med keramiko in linijsko rešetko bi moral biti širok 6 mm z vtisnjenim tesnilom in zakitan s trajno elastičnim kitom. Pod keramično oblogo bi bilo prav tako potrebno izvesti hidroizolacijski premaz. S temi ukrepi bi se preprečilo vlaženje estriha iz katerega se izceja siga, žleb pod stropom spodnje etaže ne bi bil več potreben.
