Objekt : **SANACIJA PLAZU IN SKALNEGA PODORA**
DEBELI RTIČ

Vrsta načrta : **DRUGI GRADBENI NAČRTI**

Del načrta : **TEHNIČNI OPIS**

Številka načrta : **13/17**

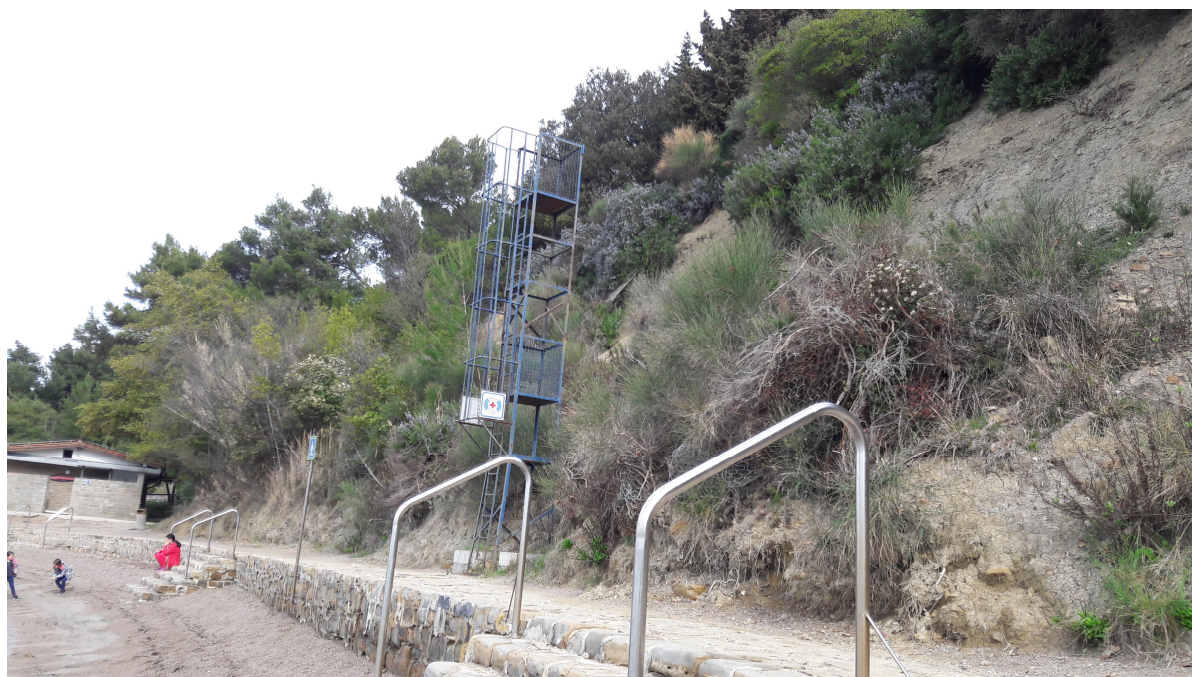
Stolp za reševalce iz vode je potrebno demontirati in ga ponovno montirati. V kolikor dotrajana konstrukcija ne bo preživela demontaže se izdelava nadomestni stolp enake oblike. V predvidenem zidu se izdelava niša za stolp 3,00x2,00 m s tlakom enake oblike kot pešpot, nagnjena proti pešpoti 2,5%.

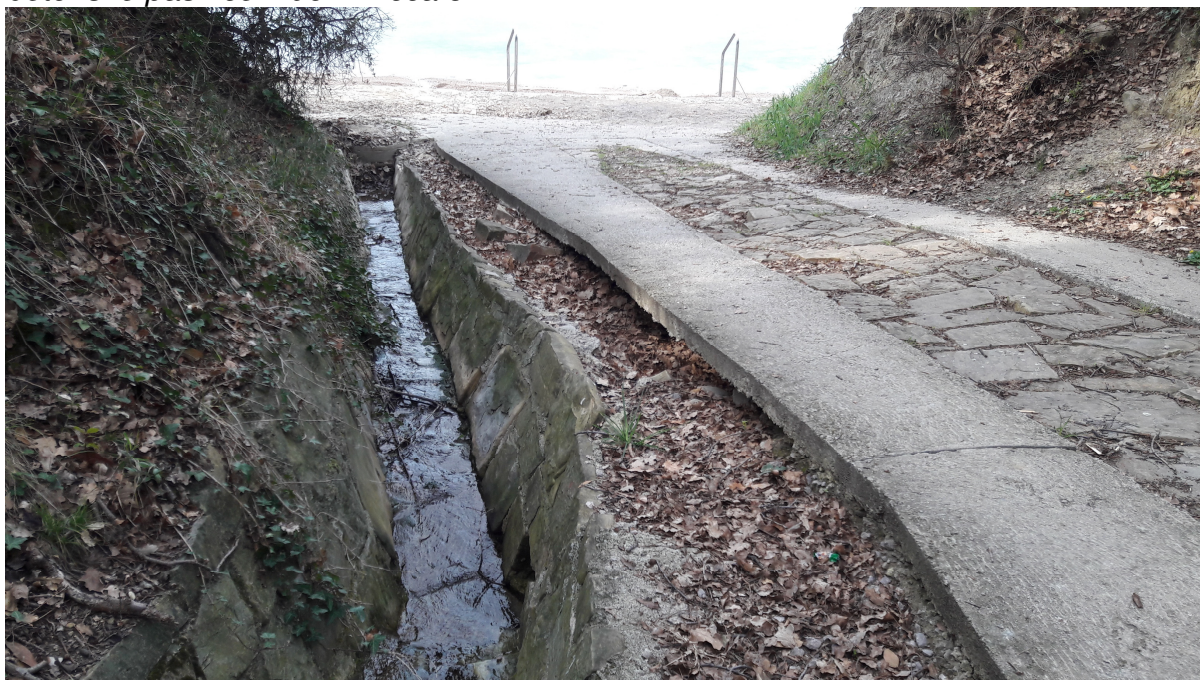
Sanacija podkopane pasnice

Dostopna pot je poškodovana zaradi erozije : na spodnjem delu je podkopalo del betonske pasnice v dolžini cca 5 m

Predvidena so dela :

- *Očiščenje nastale votline*
- *Podkop v zemljino v raščena tla*
- *Izvedba enostranskih opažev*
- *Uvrtanje lukenj v betonsko pasnico*
- *Podbetoniranje pasnice*

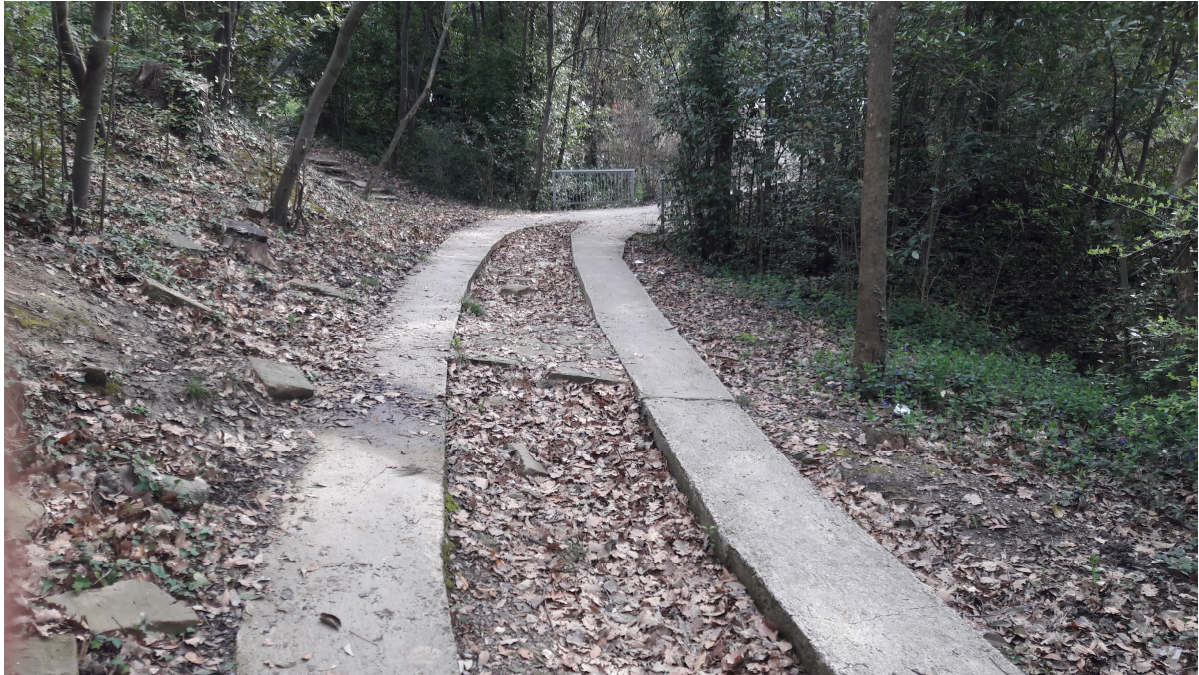
Uzvodno pa je odneslo kamniti tlak med betonskimi pasnicami :

Potrebna so naslednja dela :

- *Odstranitev nanosov*
- *Izvedba betonske mulde na betonski podlagi*
- *Izvedba vtočnega jaška*
- *Izvedba odvoda Φ 300 v odvodnik*
- *Izvedba iztočne glave*
- *Poravnava planuma*
- *Izdelava tamponskega nasutja*
- *Izdelava sloja podložnega betona*
- *Položitev kamnitega tlaka*
