# ELABORAT

sanacije zamakanja  
v kletne parkirne garaže

»Stanovanjska soseska Sotočjè v Kranju«

marec 2019

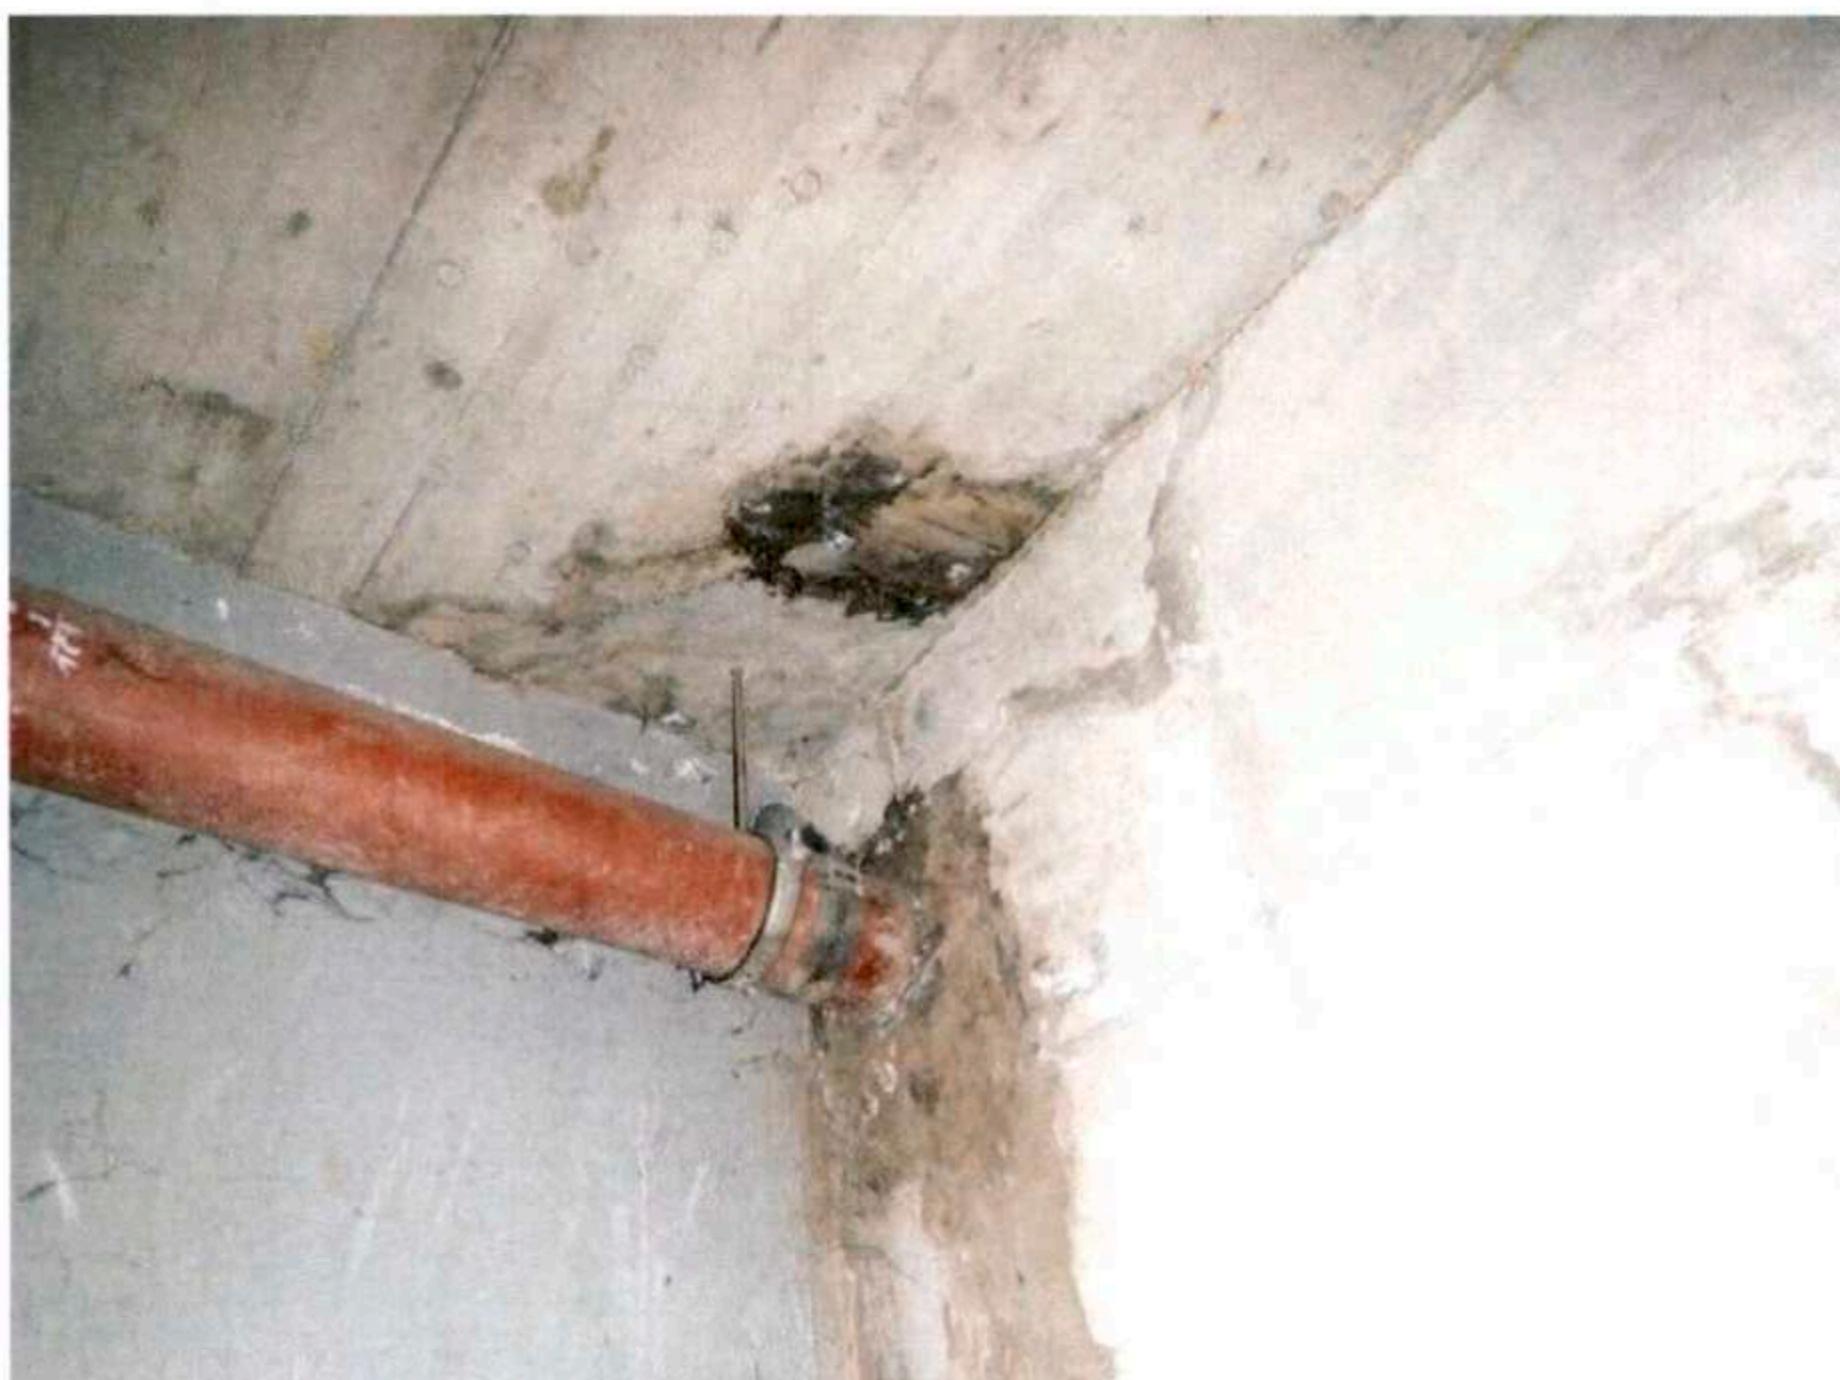
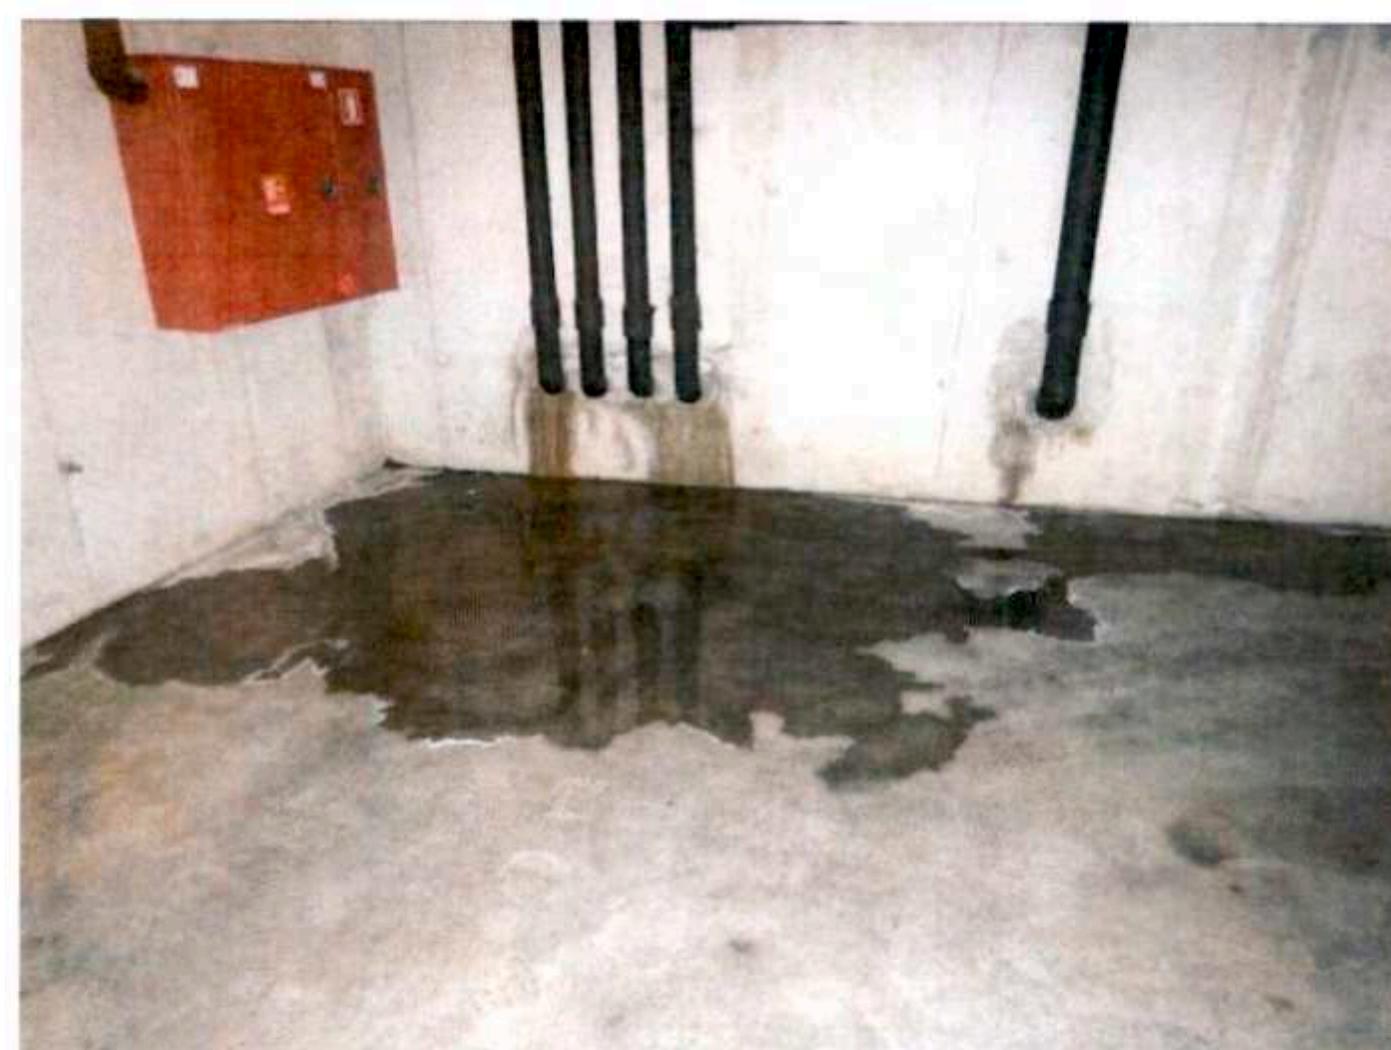
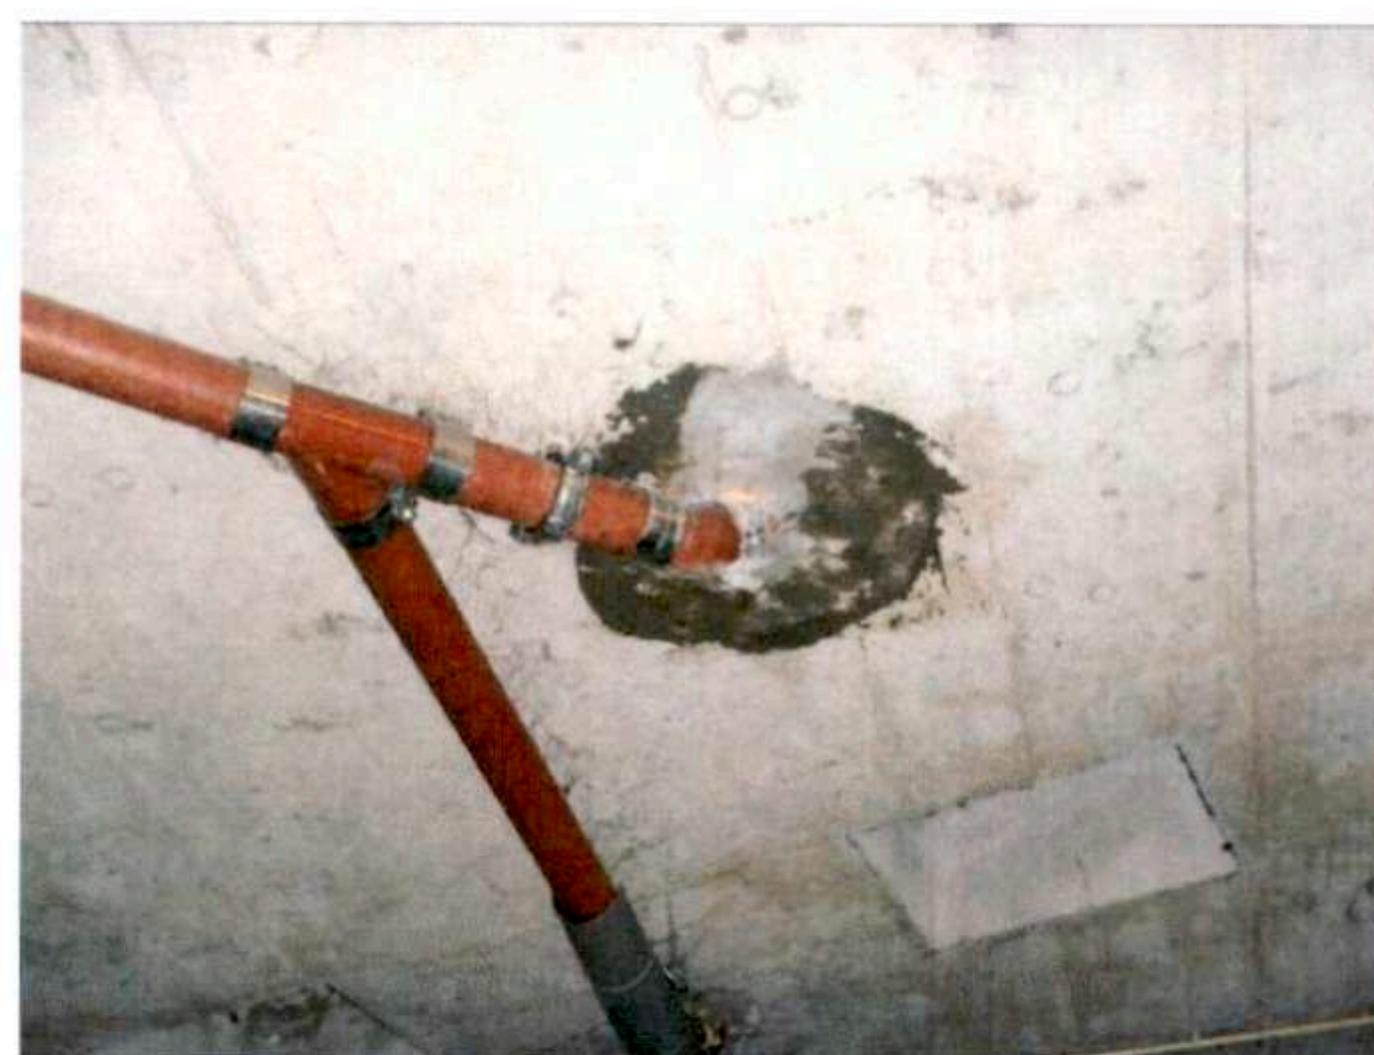
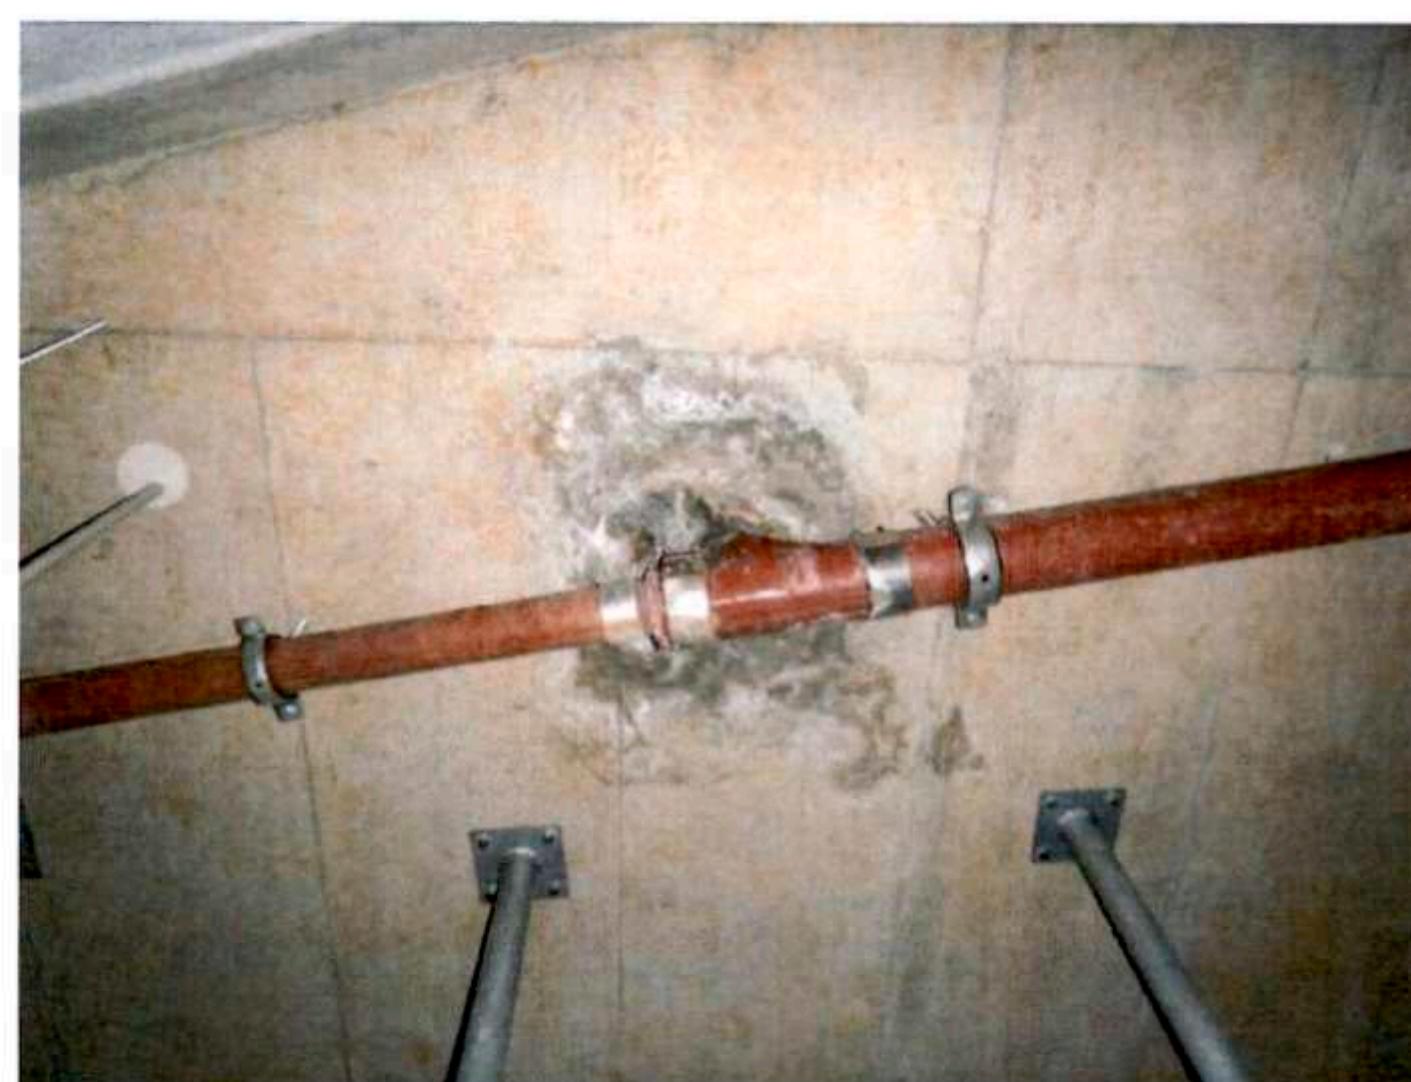
- Na lokacijah večih prebojev (cevi instalacij) v obodnih armiranobetonskih stenah kleti in v armiranobetonski plošči nad kletjo se pojavlja zamakanje. Ob nekaterih prebojih je bila sanacija zamakanja v preteklosti že neuspešno izvedena (slike 3, 4, 5 in 6),

Poglavitni vzrok za zamakanja je lokalno poškodovana ali pomanjkljivo izvedena hidroizolacija oziroma njeni vertikalni zaključki. Meteorna voda preko poškodovanih mest v membranski hidroizolaciji lahko migrira v sloje pod hidroizolacijo in nadalje preko šibkih mest v armiranobetonski konstrukciji zaceja v notranjost kletnih parkirnih garaž.

- Tesnitev prebojev (Fe, PP, PE, PVC cevi instalacij premera 50-200 mm) v AB obodni steni in plošči objekta, vključno z odstranitvijo betonov ob ceveh v globino cca. 5 cm, reprofilacijo s sanacijsko malto, tesnitvijo z epoksidno malto (s finalnim posipom s kremenčevim peskom, in sicer v pasu širine cca 5 cm na spodnjo površino plošče ob cevi in cca 1-2 cm na cev, vključno s predhodnim očiščenjem in razmastitvijo cevi).

- injektiranje območja okoli cevnega preboja (predvidoma 3-4 kom injektirnih nastavkov/kom cevi) s poliuretansko injektirno maso ki nabreka v kontaktu z vodo, vključno s predhodnim previdnim vrtanjem vrtin do cevi, vgradnjo inj. nastavkov in injektiranjem.

- čiščenje in hkrati nahrapavljenje spodnje površine betona plošče ob preboju v površini cca  $0,5 \times 0,5$  m (t.j.  $0,25$  m<sup>2</sup>) in izvedba vodotesne polimerizirane cementne preplastitve v deb. ca 3,0 mm, v dveh slojih, vključno z vgradnjo ojačitvene mrežice iz alkalno odpornih steklenih vlaken v sredino prvega sloja, in sicer v geometrijsko pravilnih zaključenih območjih (uporaba maskirnega traku).

- finalna tesnitev v liniji stika cevi z novoizvedeno preplastitvijo s poliuretansko trajnoelastično tesnilno maso, vključno s predhodnim nanosom sistemskega primerja.

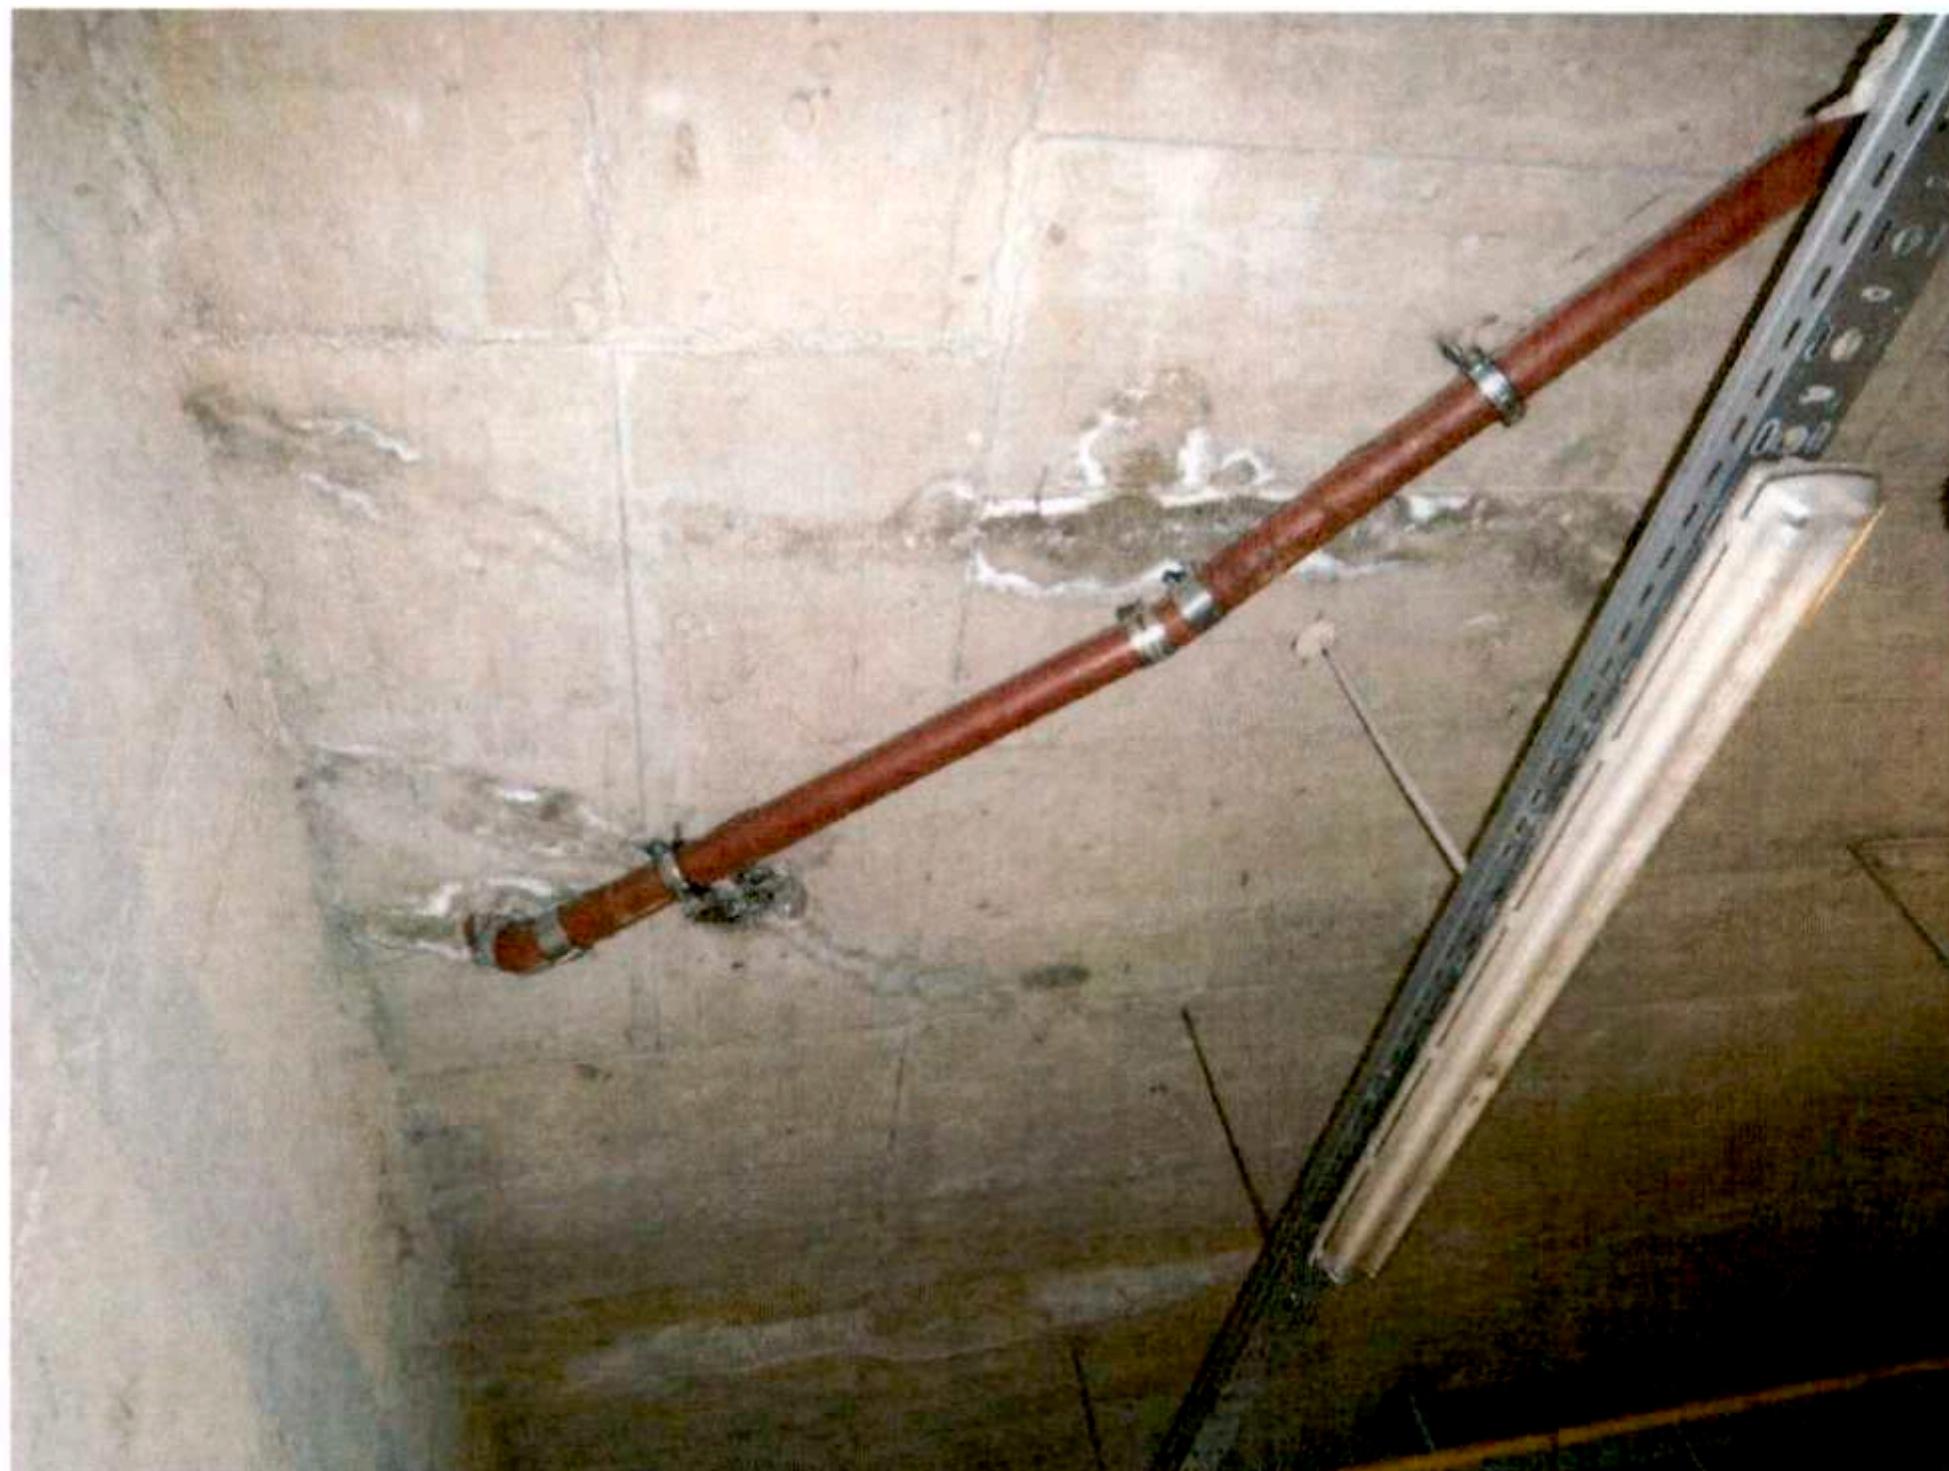
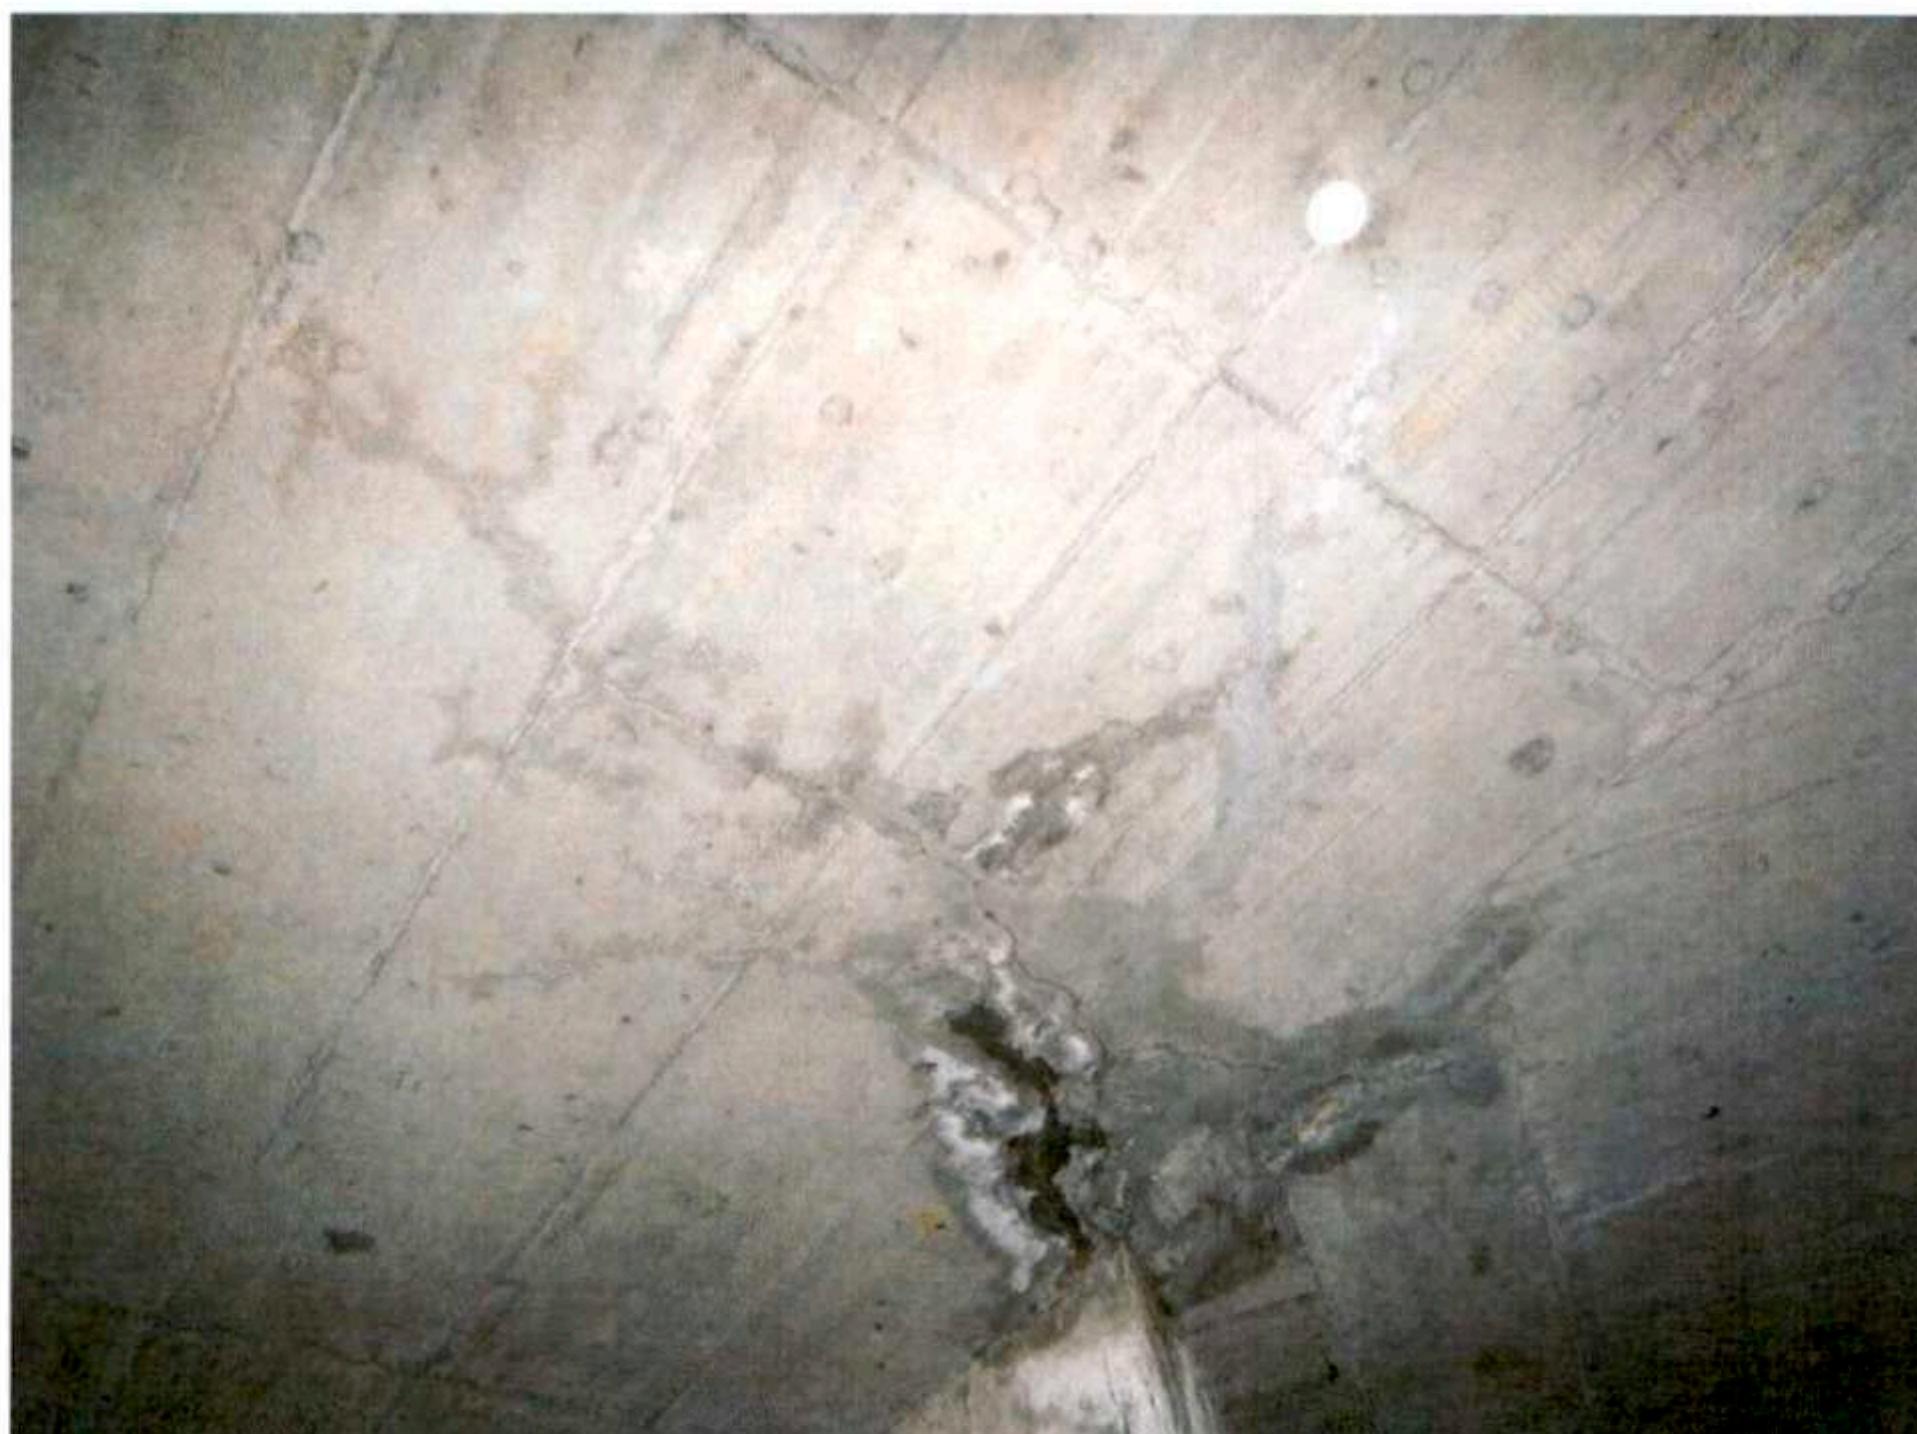
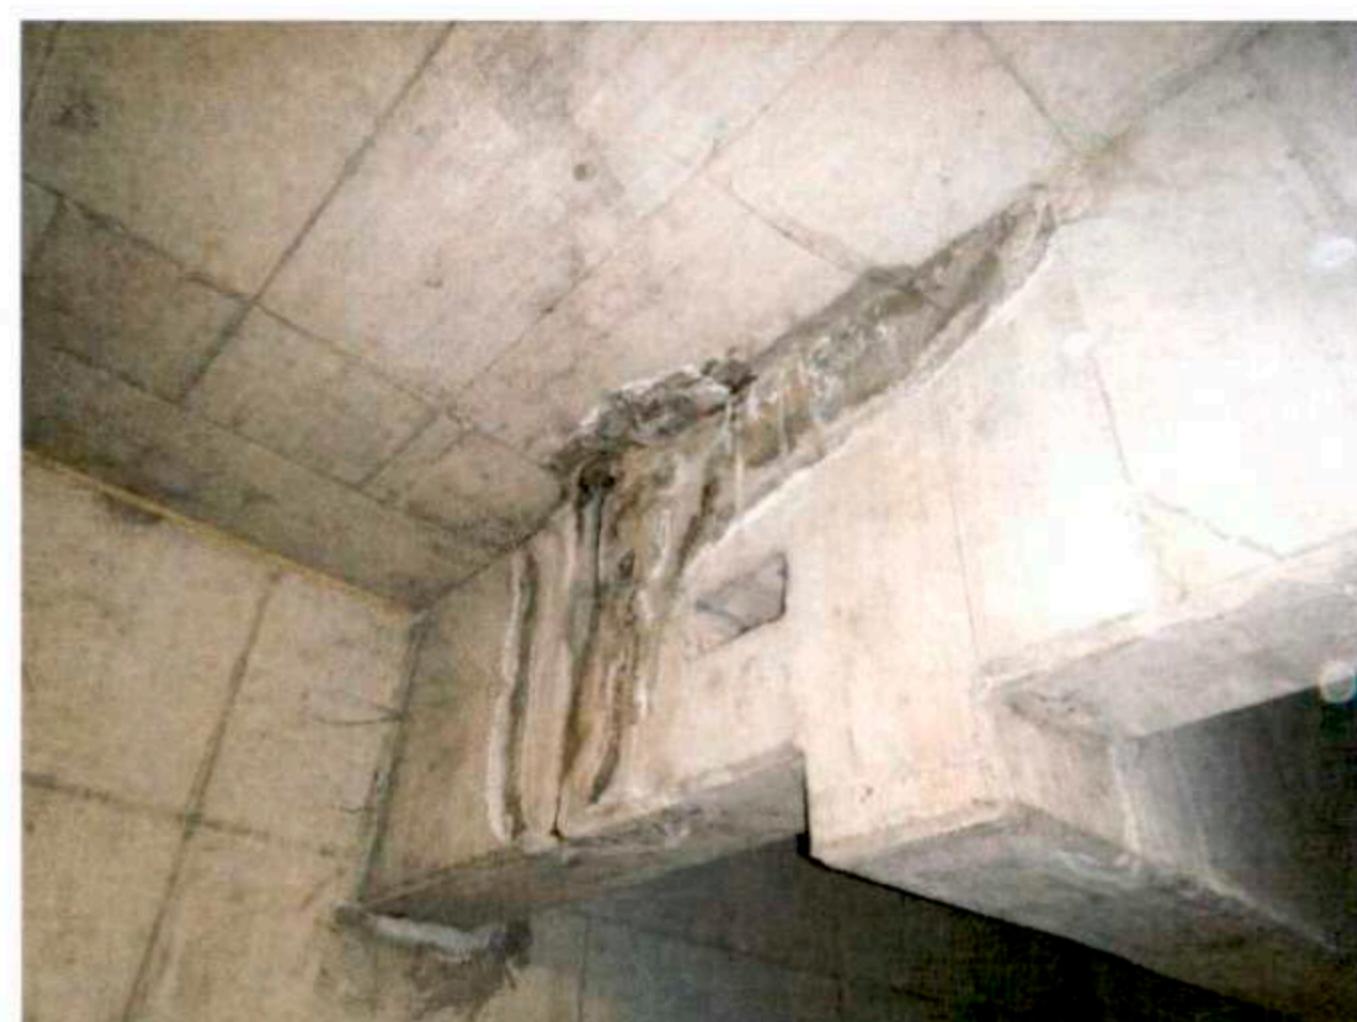
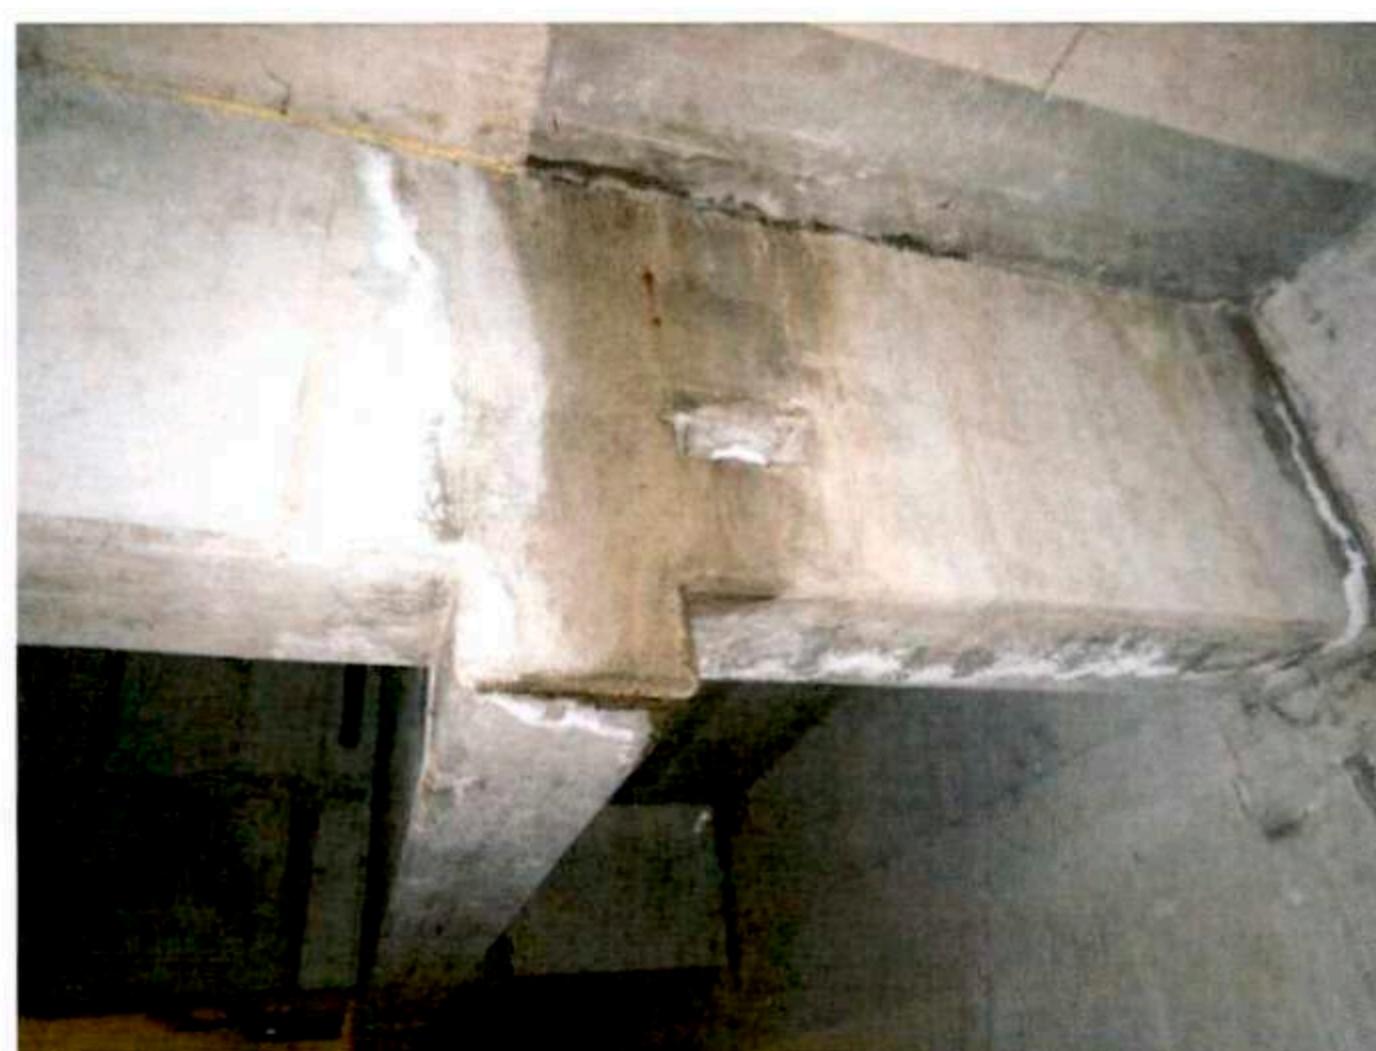
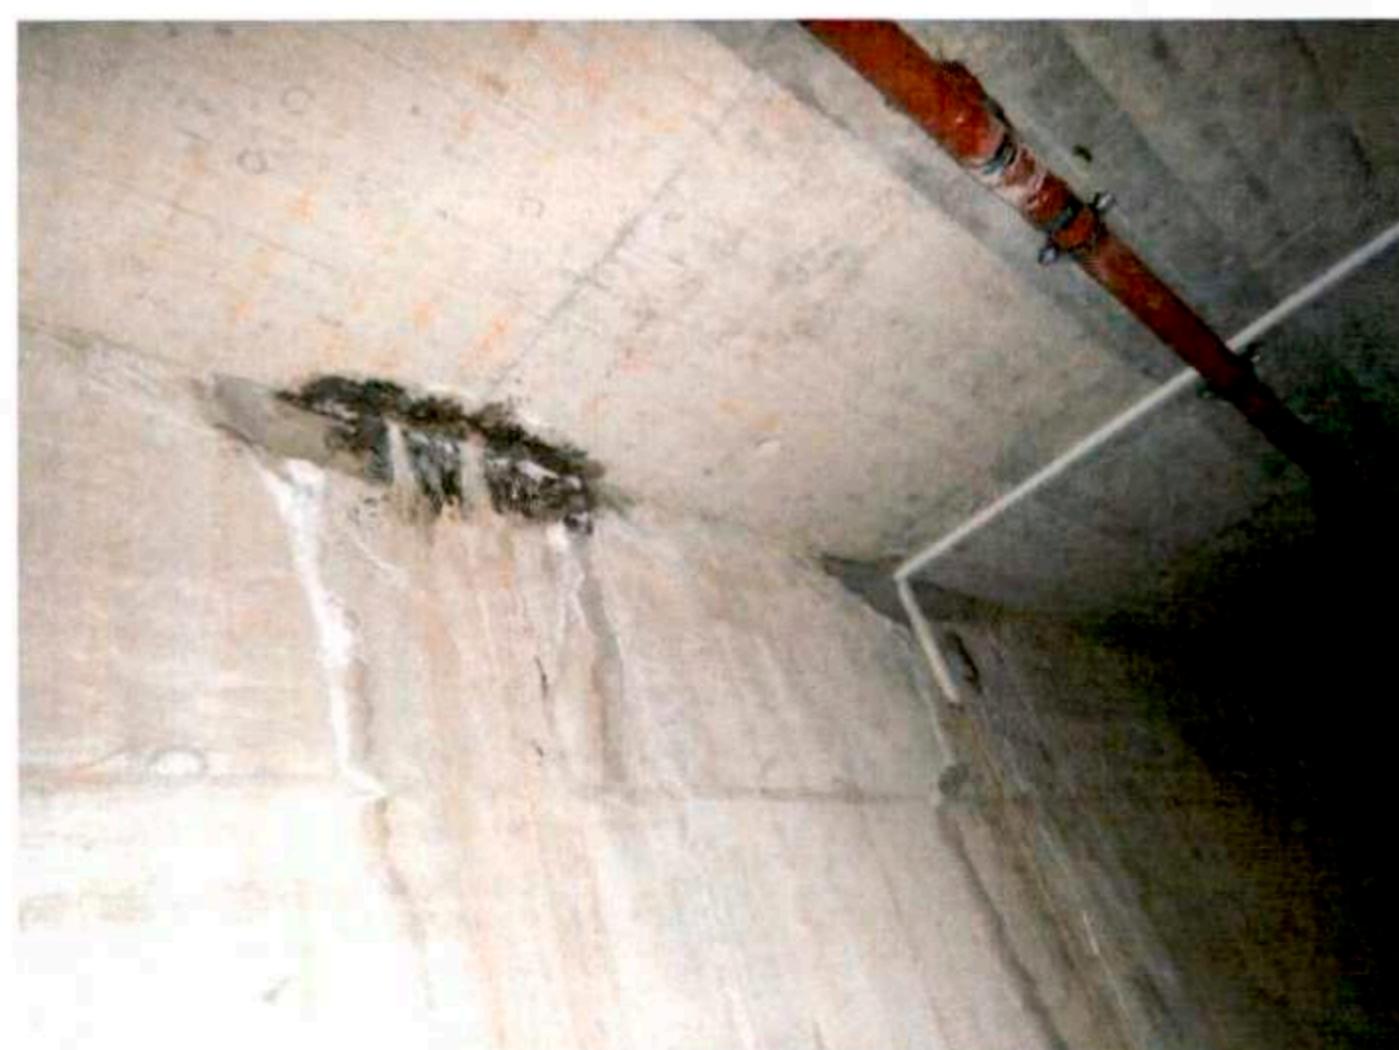
- na spodnji površini stropne plošče nad kletjo smo registrirali mokre razpoke. Lokalno se v linijah vogalnih strikov med armiranobetonsko stropno ploščo nad kletjo in stenami ter nosilci pojavlja zamakanje (slike 7, 8, 9, 10 in 11)),
