# ELABORAT

sanacije zamakanja  
v kletne parkirne garaže

»Stanovanjska soseska Sotočjè v Kranju«

marec 2019

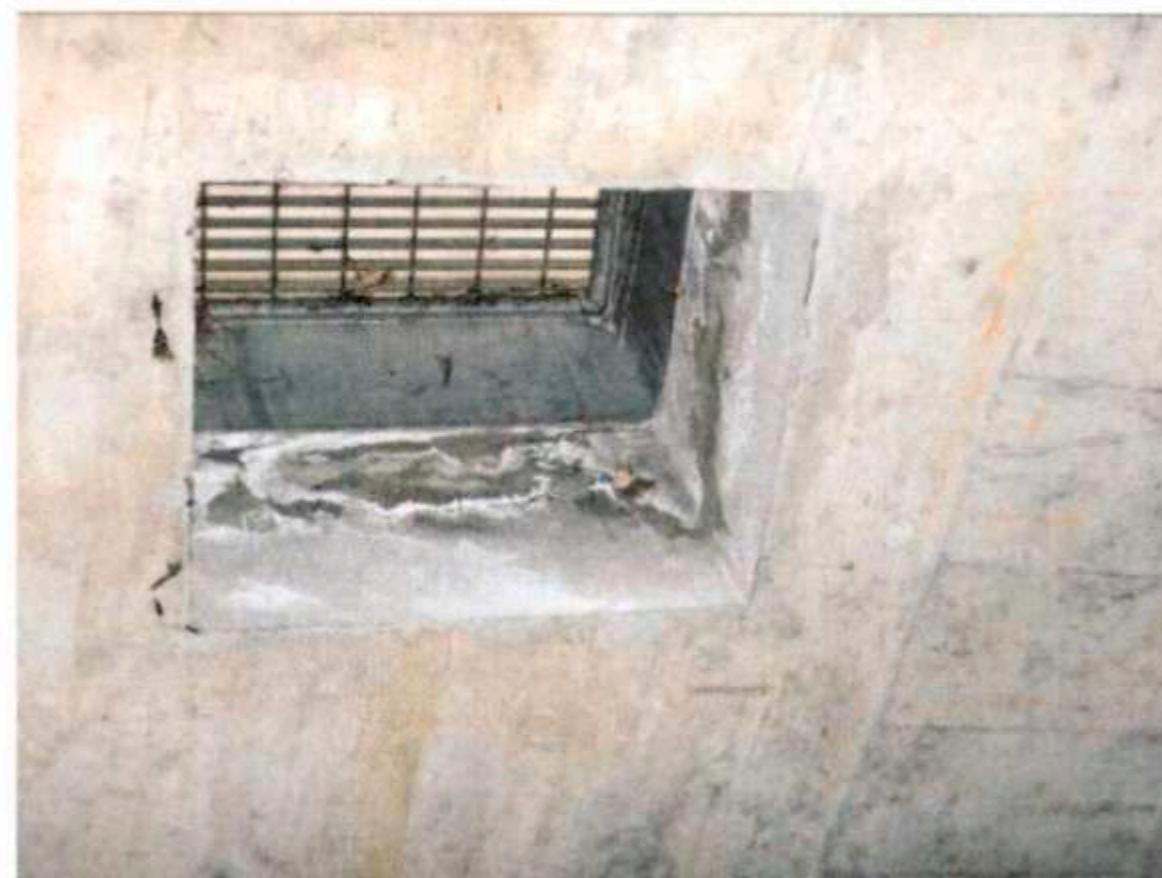
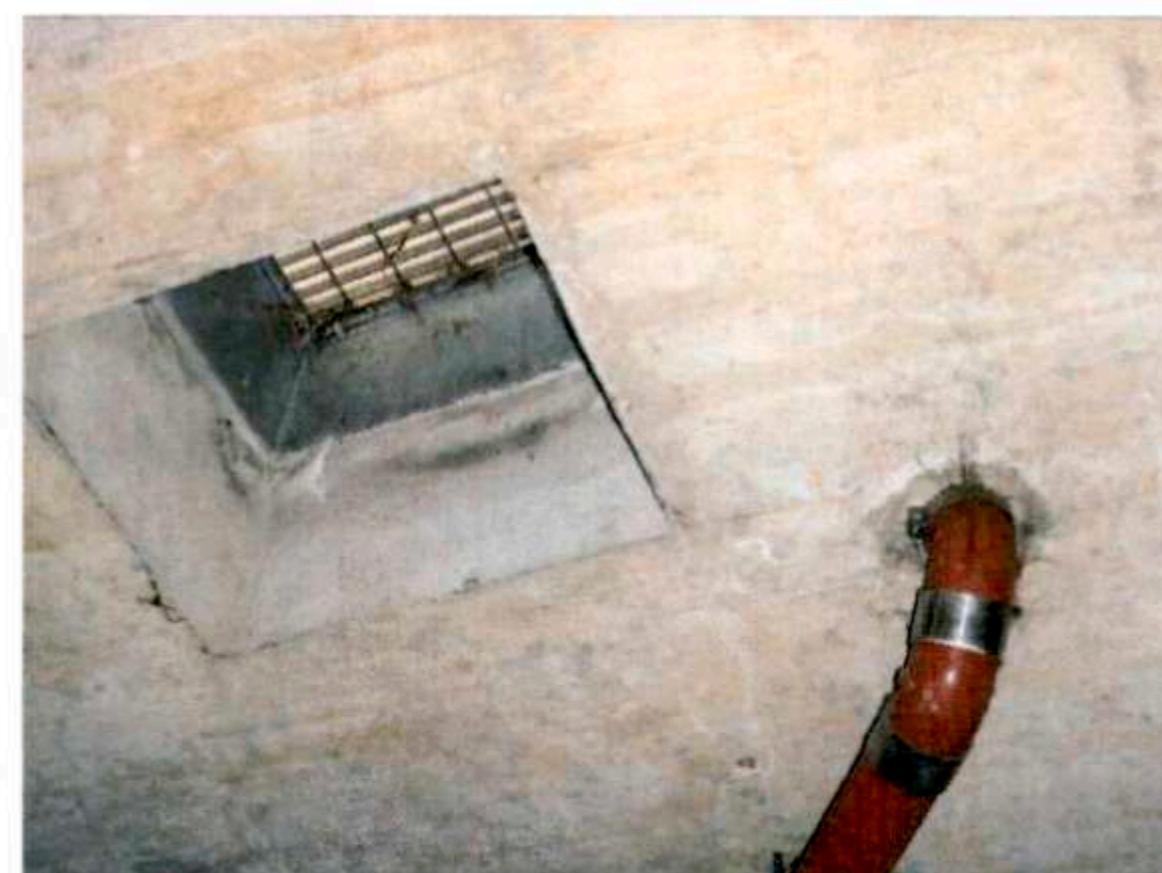
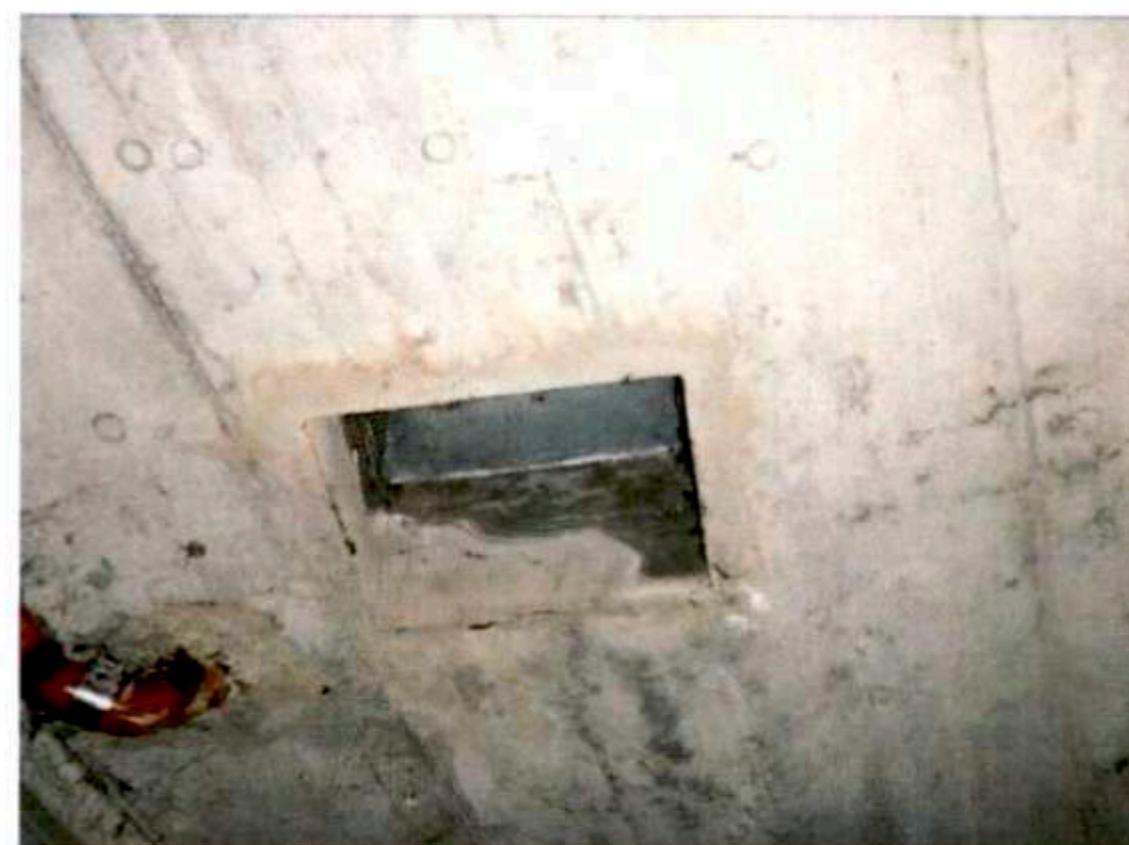
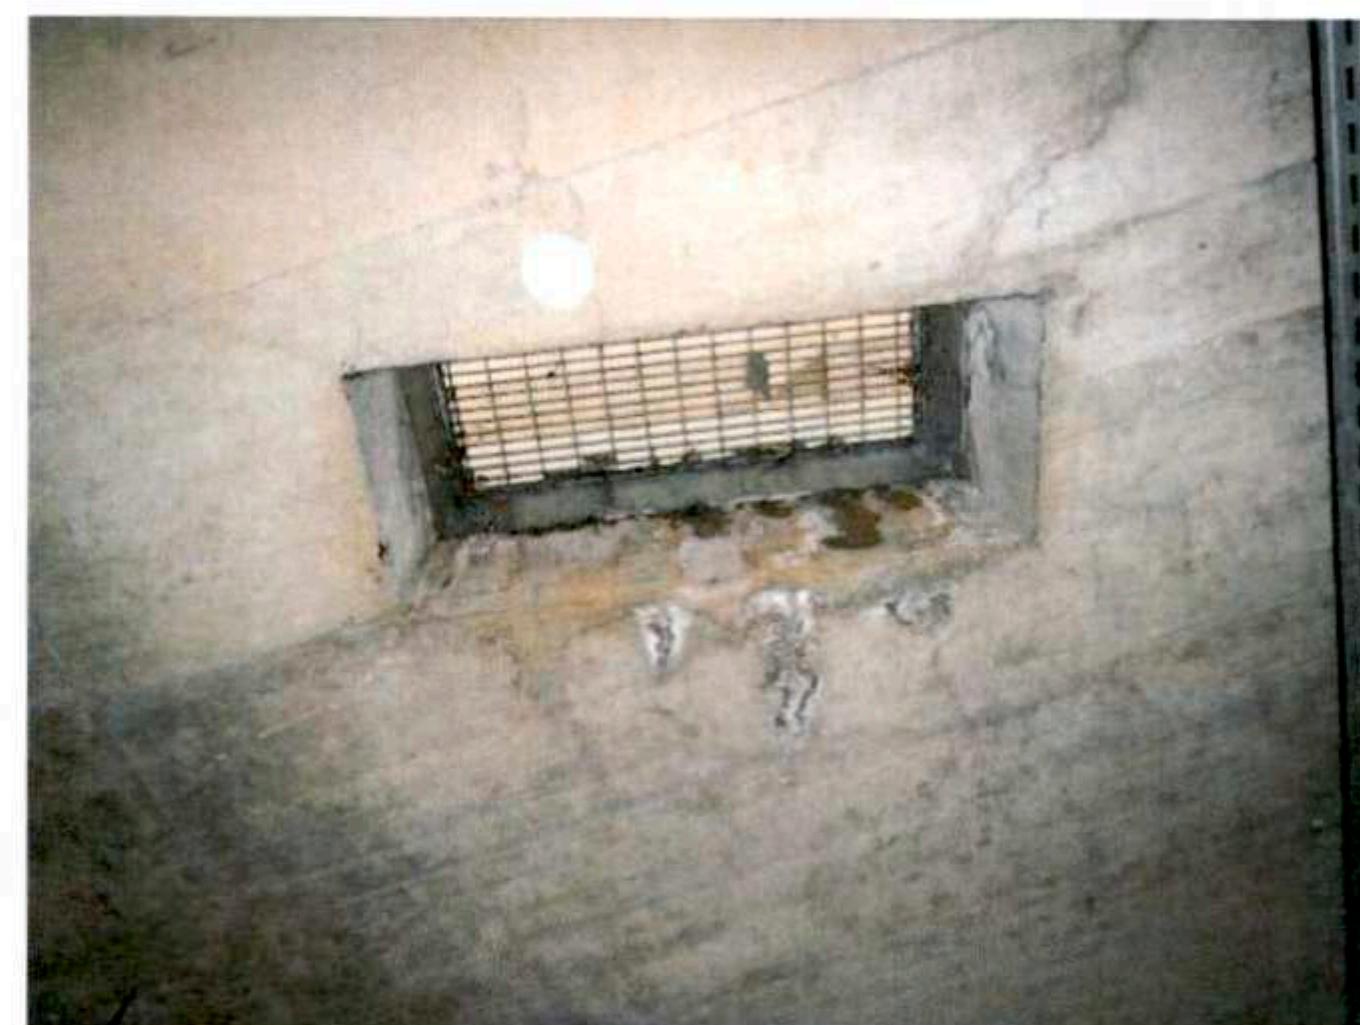
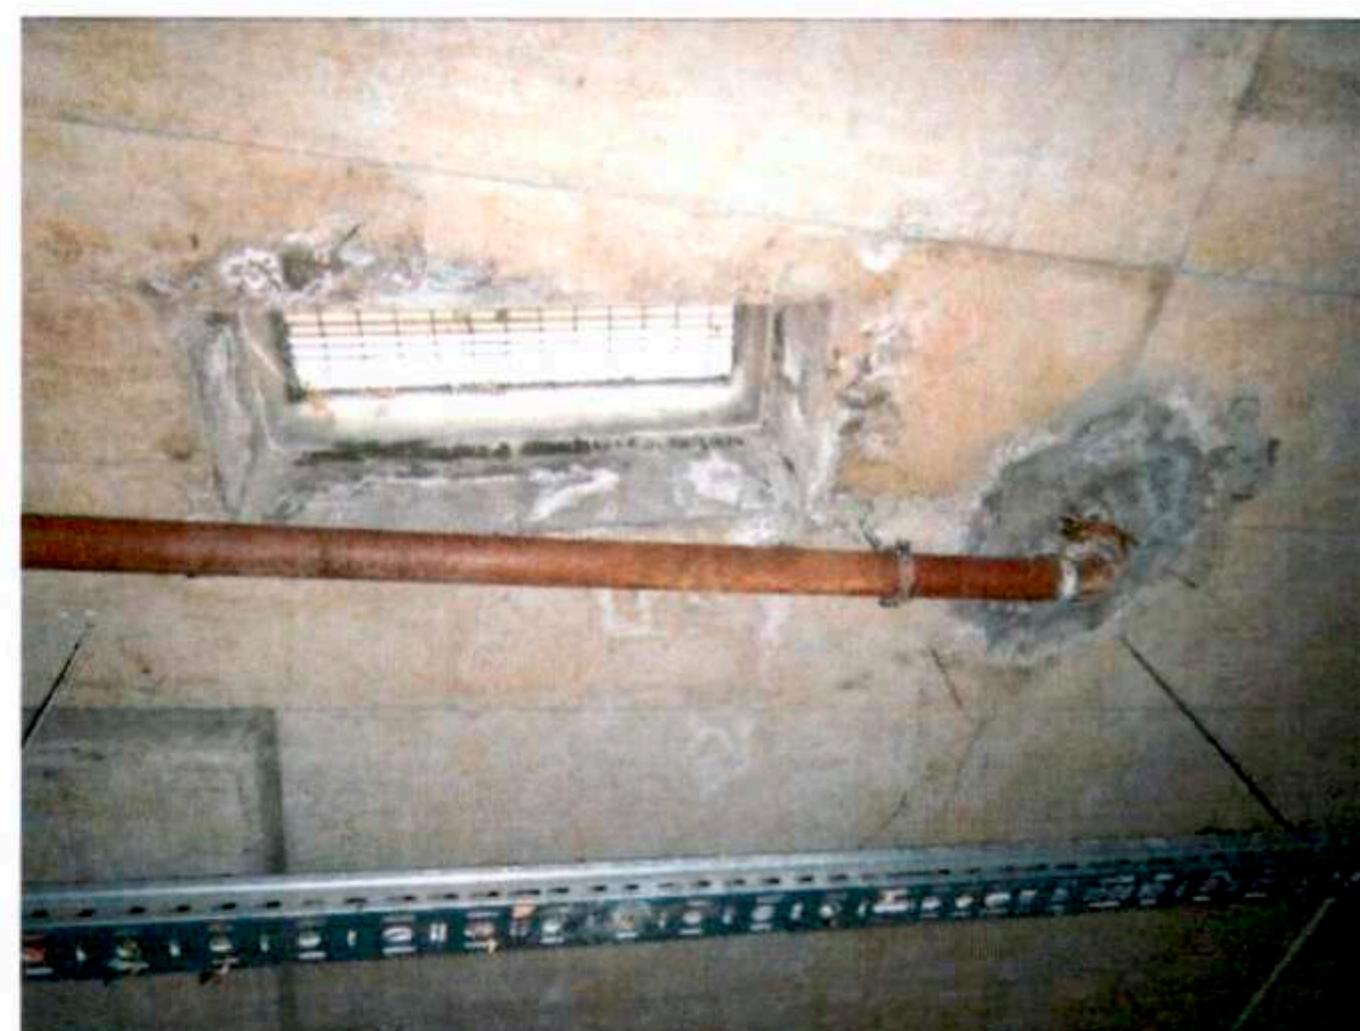
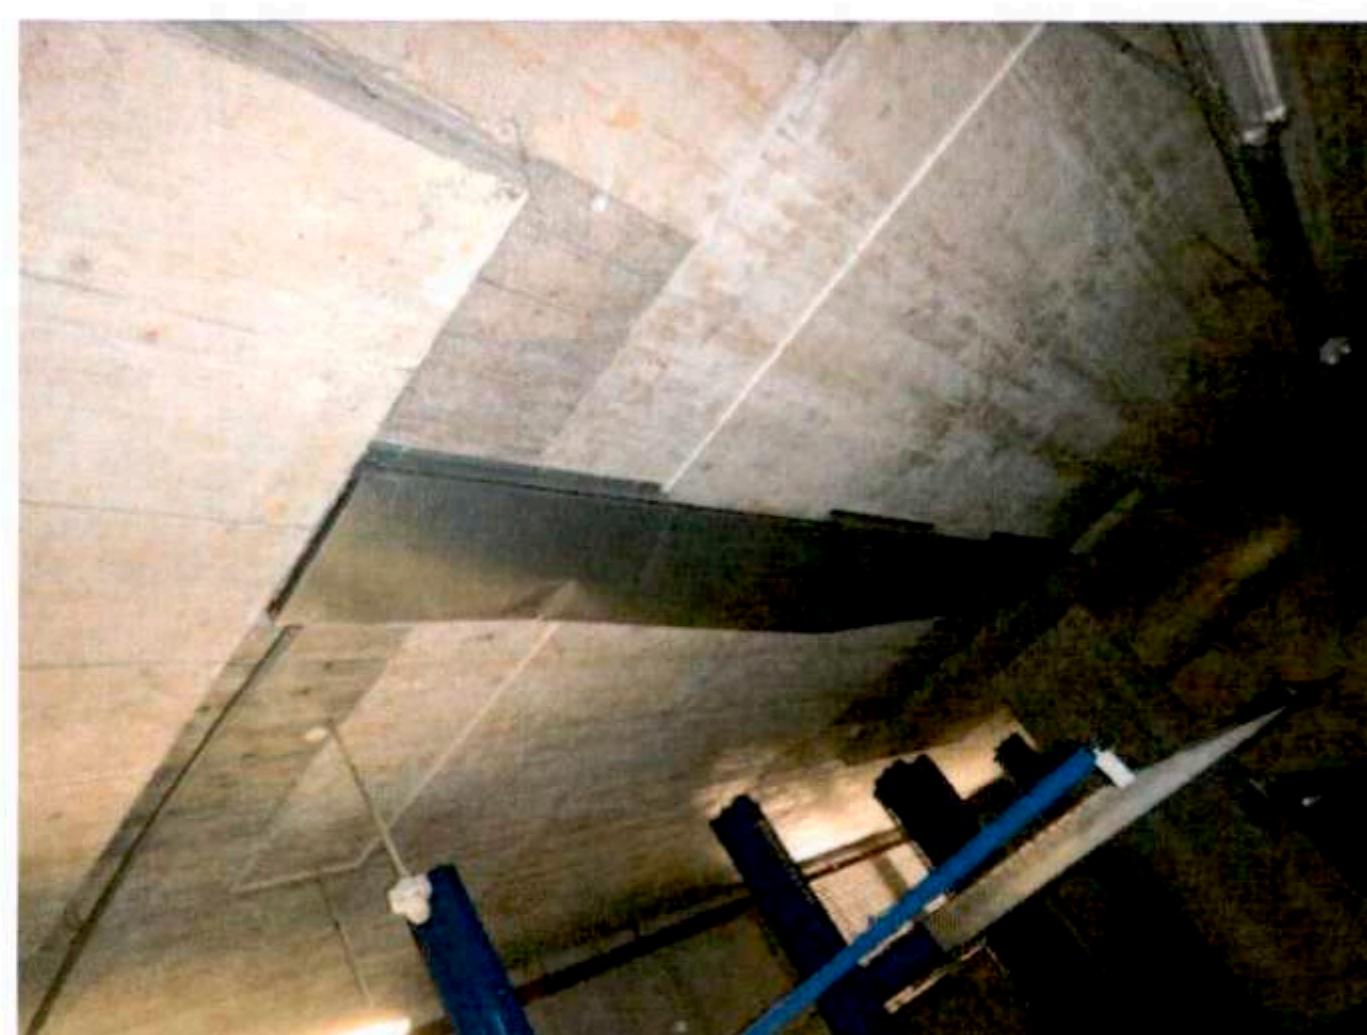
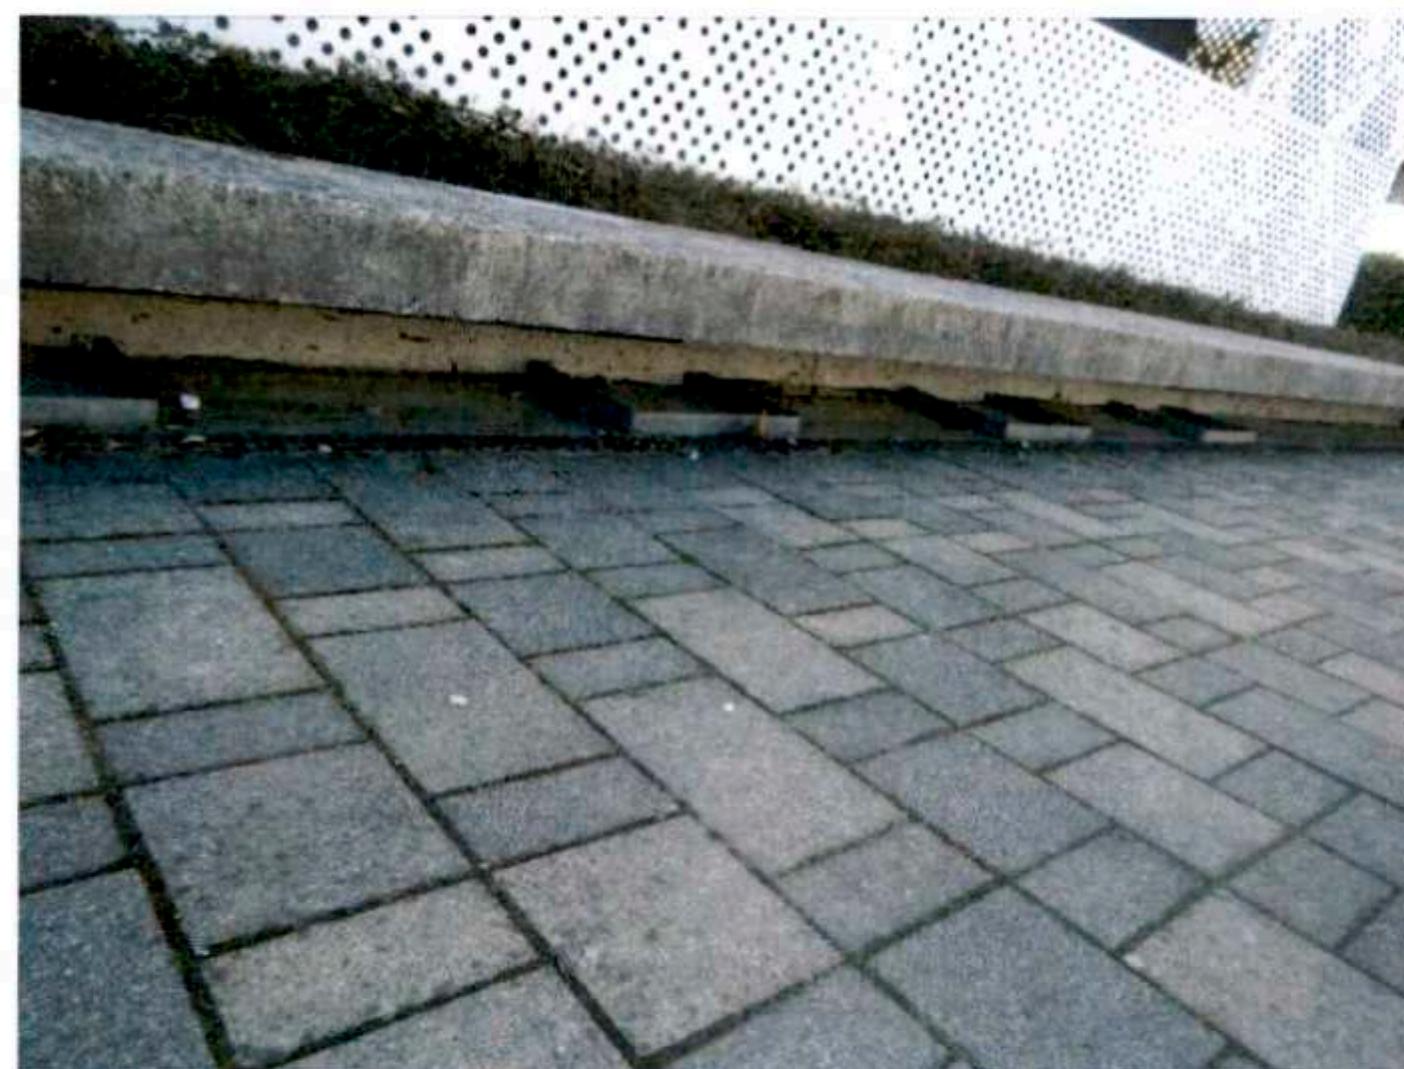
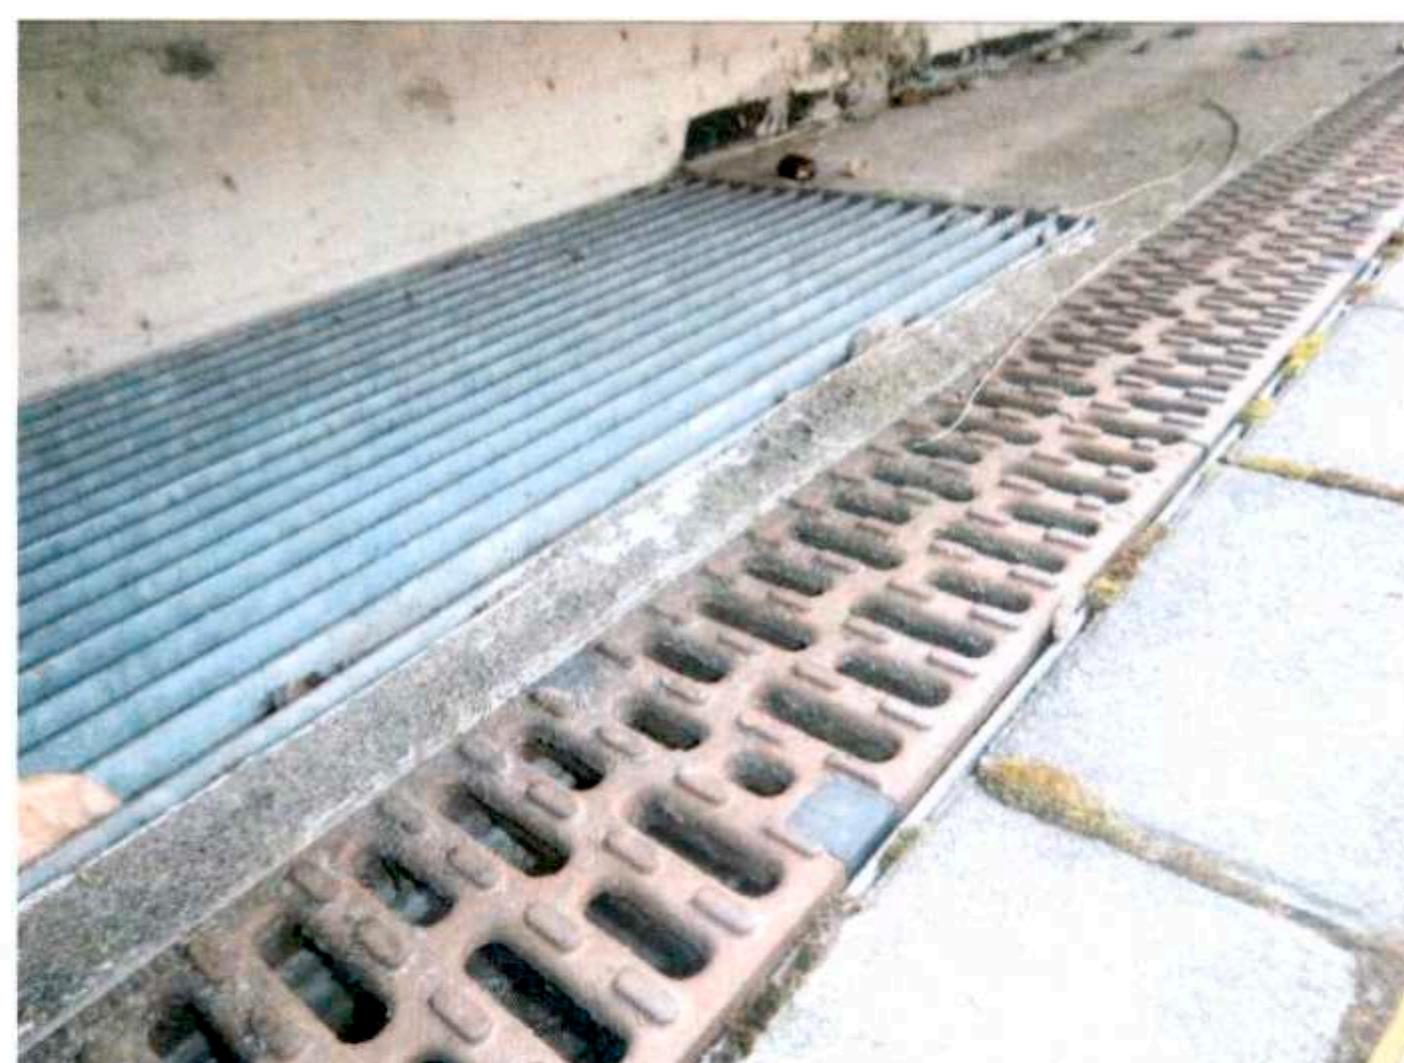
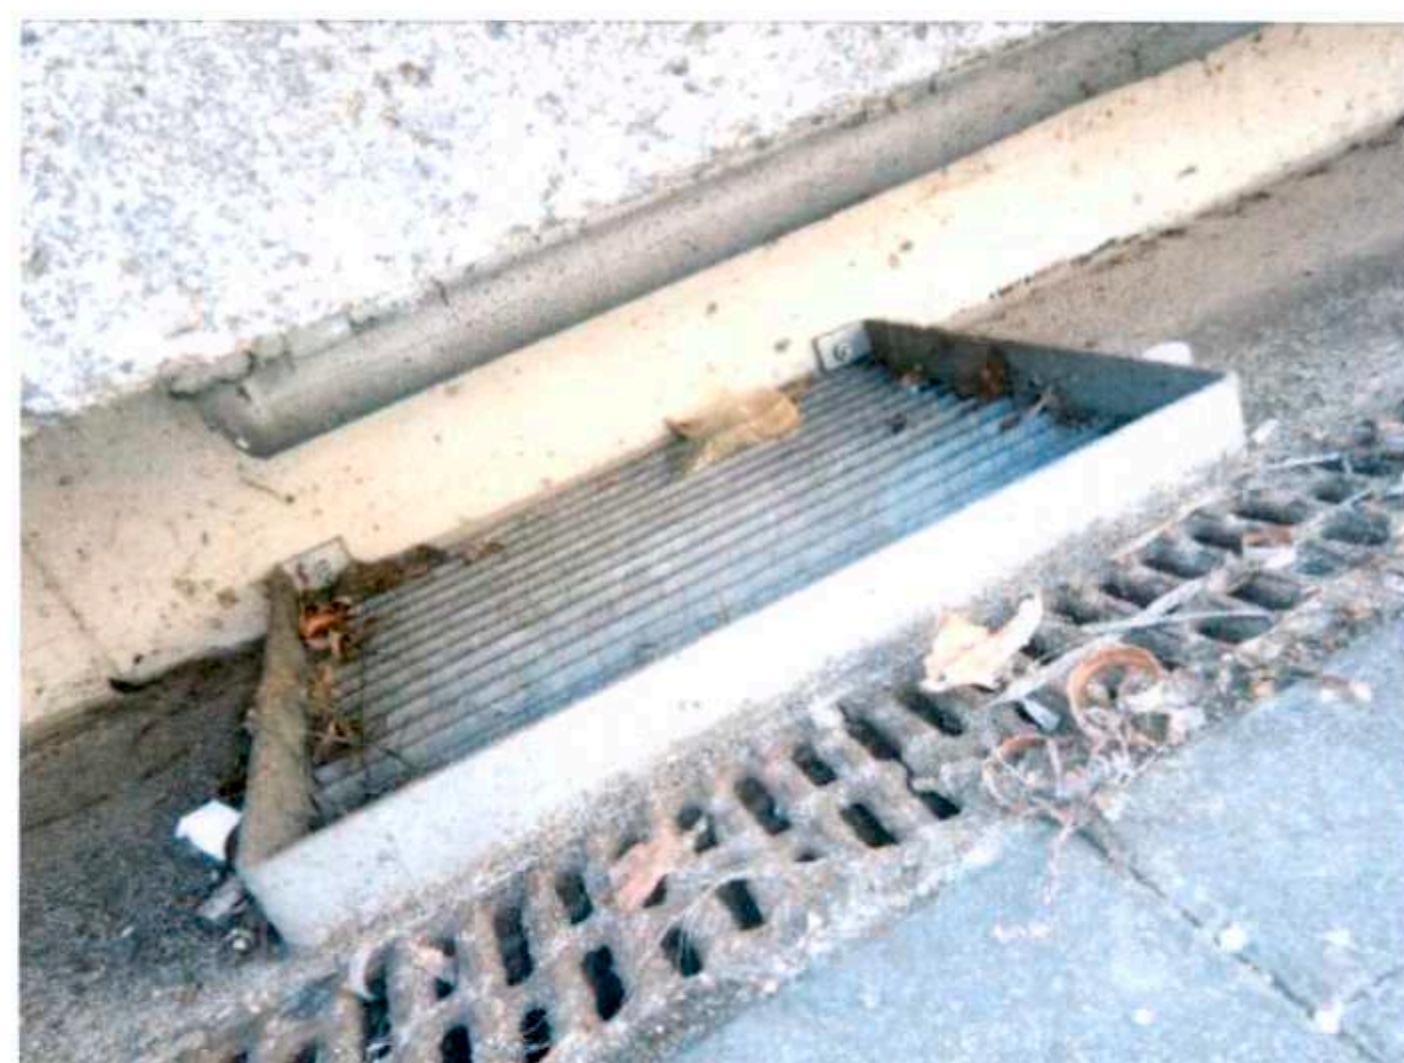
- na lokacijah večih prebojev (prezračevalne odprtine) v armiranobetonski plošči nad kletjo so vidni sledovi zamakanja. Prezračevalne odprtine so pozicionirane pod t.i. konzolnimi linijskimi betonskimi klopni na nivoju pritličja ploščadi ob objektih. Kovinski okvirji po obodu prezračevalnih odprtin so višine 0 - 5 cm nad finalno koto tlaka ploščadi. V kleti so pod stropom na lokacijah nekaterih odprtin kot začasna rešitev zamakanja vgrajeni pločevinasti lovilniki vode (slike 12, 13, 14, 15, 16, 17, 18, 19 in 20),

Preko prezračevalnih odprtin v stropni plošči nad garažami lahko meteorna voda z vetrom, kljub temu, da so te pozicionirane pod t.i. konzolnimi betonskimi klopni na nivoju ploščadi in so tako pokrite, neposredno zateka v notranjost kleti.

Nekateri kovinski okvirji po obodu prezračevalnih odprtin segajo le do nivoja finalne kote tlaka ploščadi, zaredi česar predvsem ob močnejših nalivih preko takih odprtin obstoja možnost zatekanja vode s površine ploščadi.

- Tesnitev notranje obodne površine prebojev za prezračevalne po postopku:
  - čiščenje in nahrapavljanje notranjih betonskih površin odprtin z brušenjem z diamantnimi brusilkami,

- tesnitev horizontalnih stikov med t.i.pločevinastimi okvirji po obodu odprtin in med betonsko površino notranjega oboda odprtine z dolepljenjem hypalon tesnilnega traku, širine 20 cm, deb. 1 mm s sistemskim epoksidnim lepilom (polno lepljenje!), vključno s finalnim posipom s kremenčevim peskom ter predhodno razmastitvijo pločevine,

- tesnitev vertikalnih vogalnih stikov notranjega oboda odprtine z dolepljenjem hypalon tesnilnega traku širine 20 cm, deb. 1 mm s sistemskim epoksidnim lepilom (polno lepljenje!), vključno s finalnim posipom s kremenčevim peskom, vključno s predhodno izvedbo zaokrožnice v linijah vogalov z epoksidno malto,

- izvedba vodotesne polimerizirane cementne preplastitve notranjega betonskega oboda odprtine, v deb. ca 3,0 mm, v dveh slojih, vključno z vgradnjo ojačitvene mrežice iz alkalno odpornih steklenih vlaken v sredino prvega sloja, in sicer v geometrijsko pravilnih zaključenih območjih.

- Izdelava in vgradnja povišanja kovinskih obrob ob prezračevalnih odprtinah (z zunanje strani!), in sicer z inox pločevino, širine cca. 20 cm, razvite dolžine cca. 140 cm (po dolžini 2x zakrivljene-zapigane 41+52+41 cm, dimenzijs bo potrebno prilagajati za vsako posamezno odprtino na licu mesta).

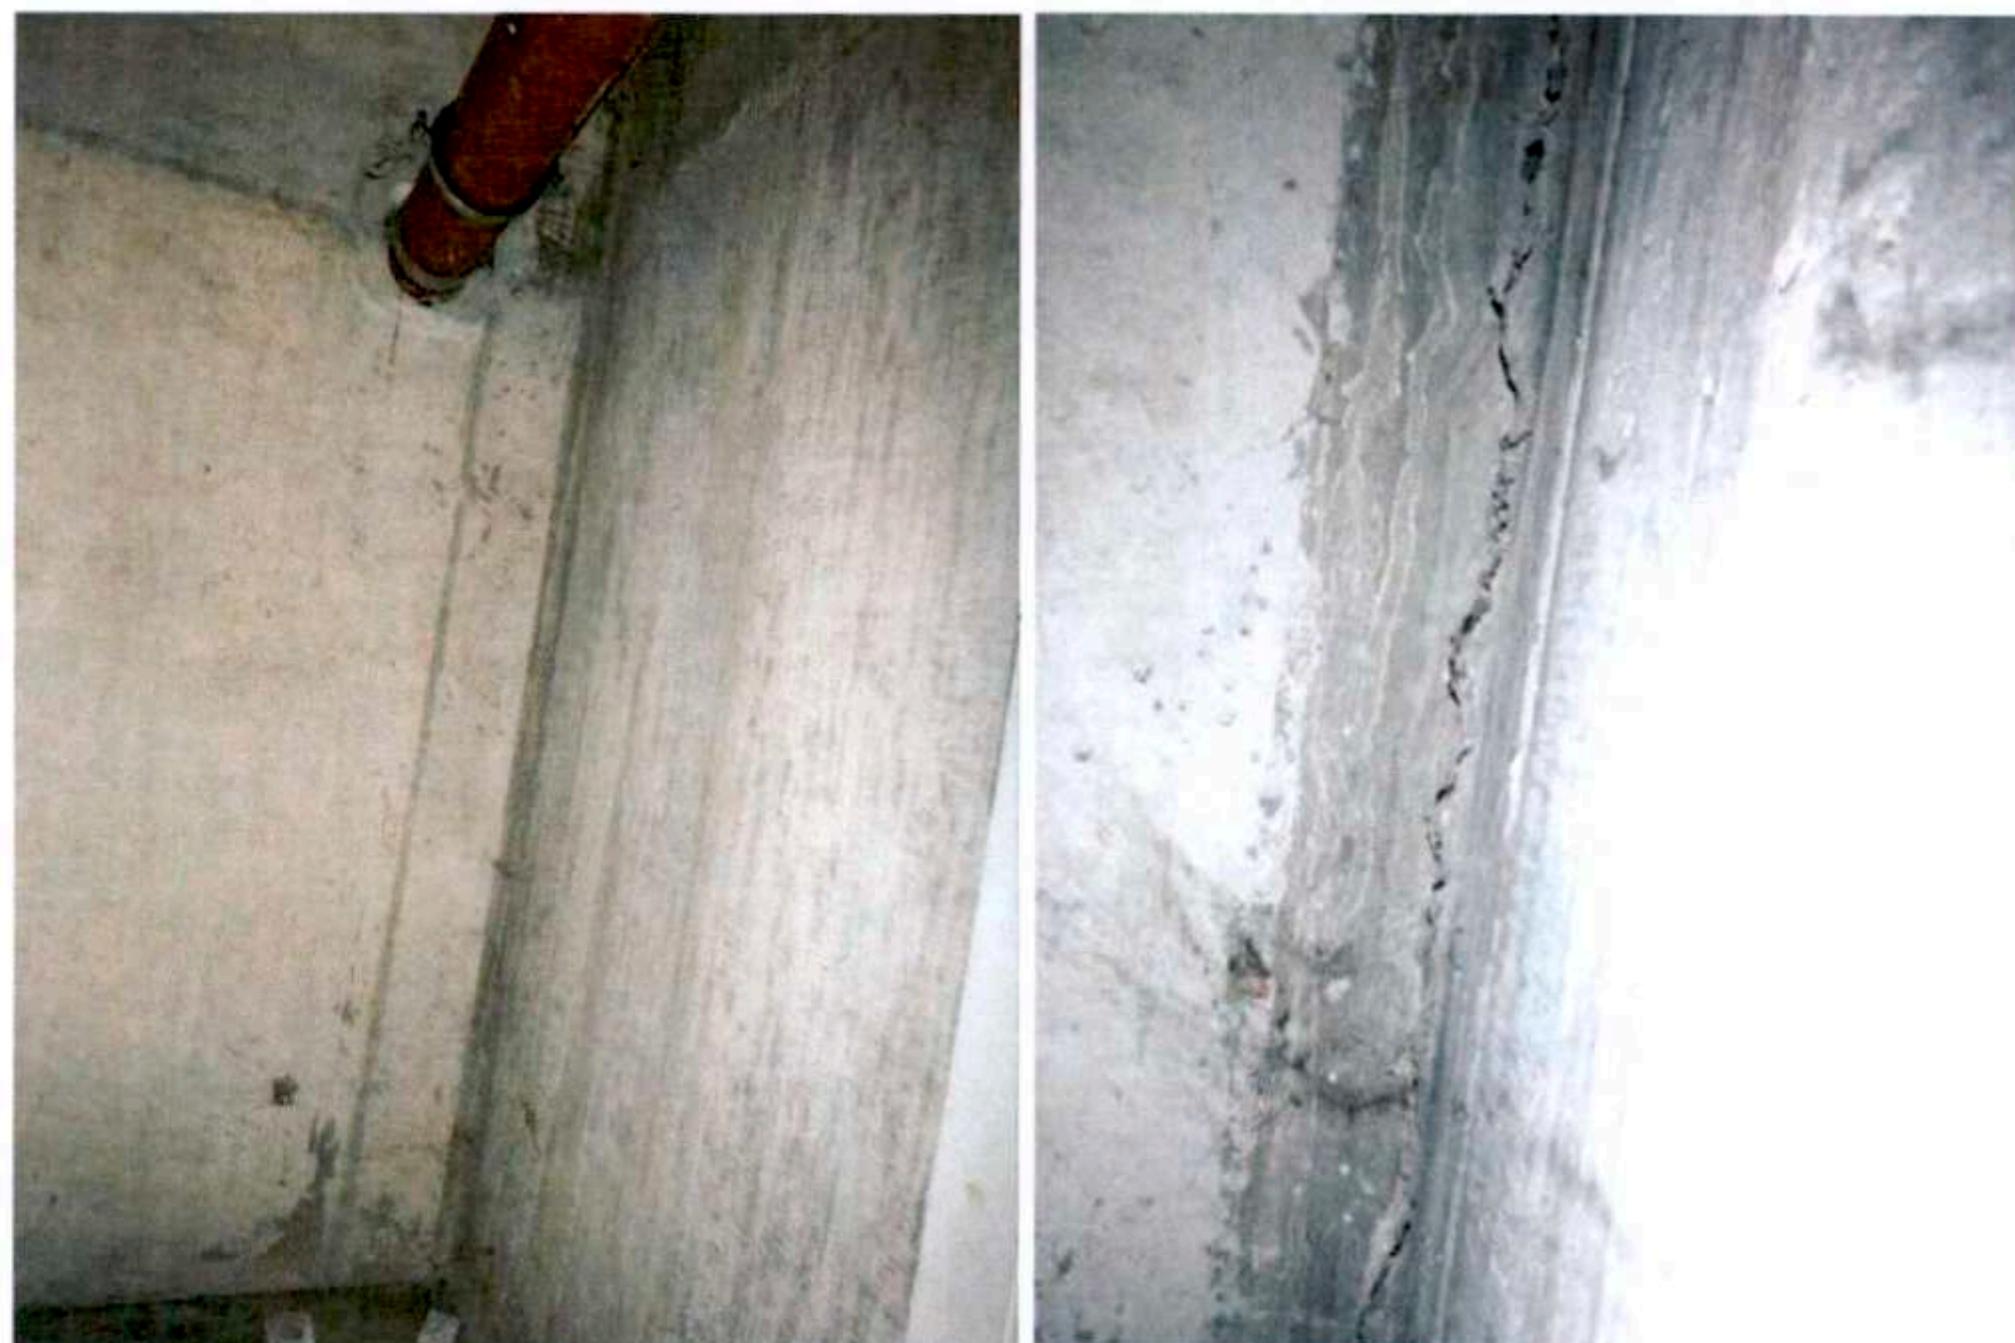
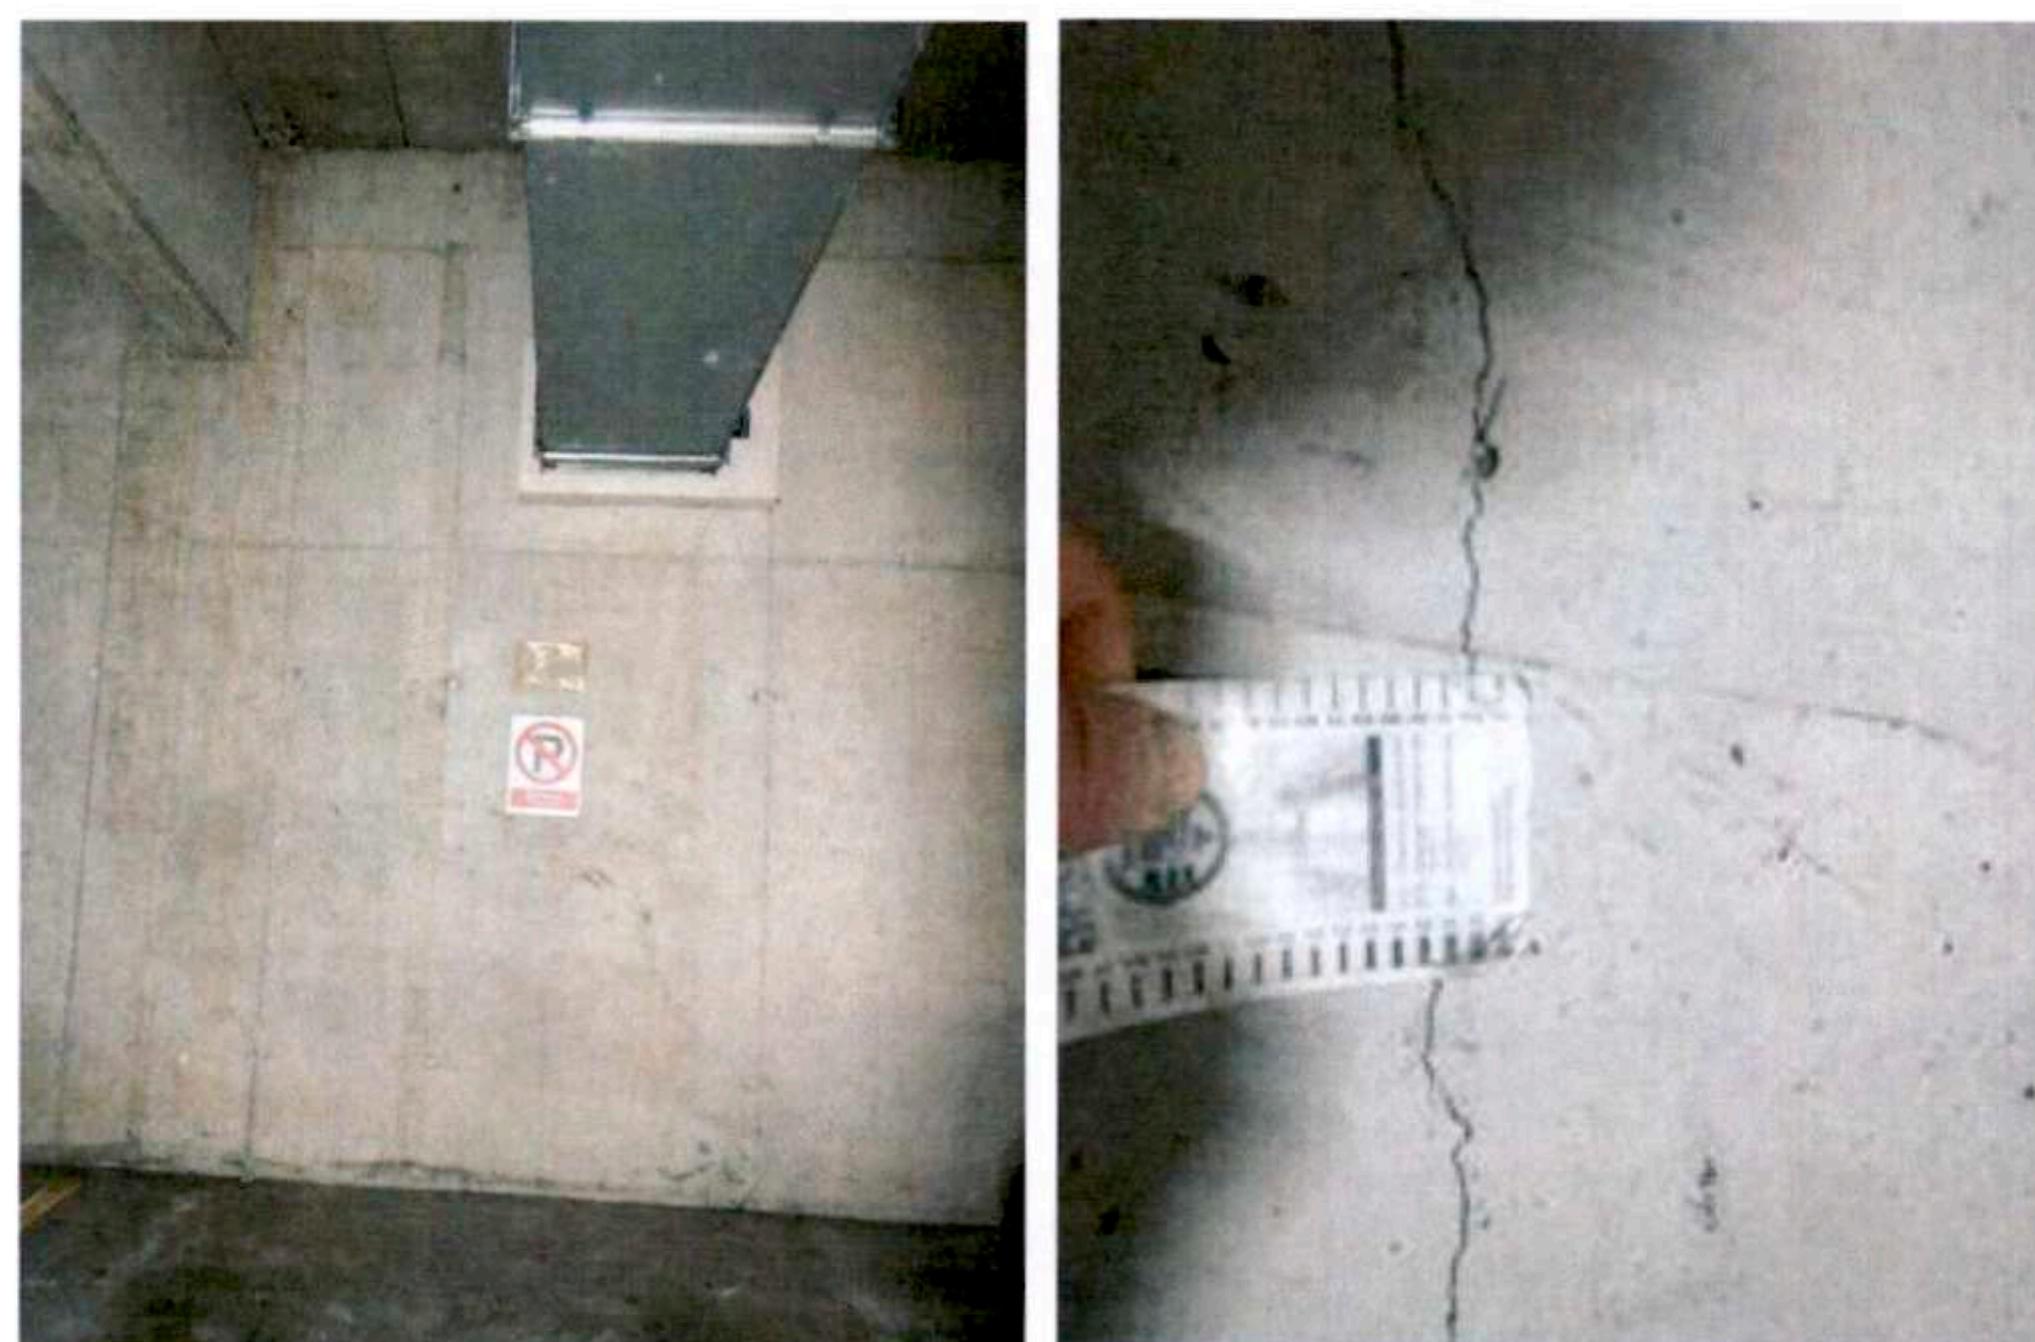
- v liniji vertikalnega vogalnega stika armiranobetonska obodna stena – notranja stena smo registrirali izrazito suho razpoko, širine do cca. 7 mm. Širina razpoke se povečuje od spodaj navzgor. V armiranobetonskih kletnih stenah in nosilcih smo registrirali posamezne razpokane širin do 0,75 mm s poševno ali vertikalno tendenco poteka (slike 21, 22, 23 in 24),
