# ELABORAT

sanacije zamakanja  
v kletne parkirne garaže

»Stanovanjska soseska Sotočjè v Kranju«

marec 2019

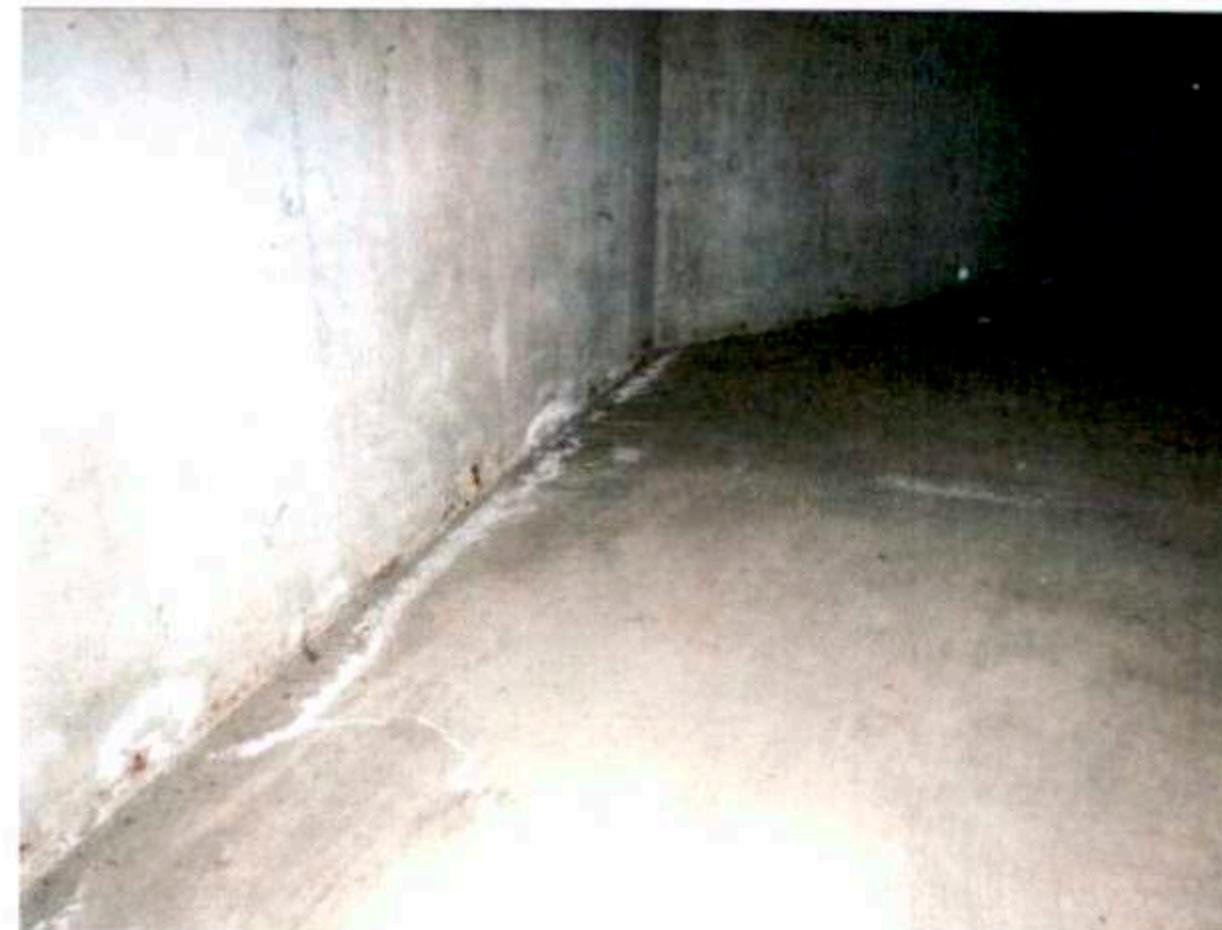
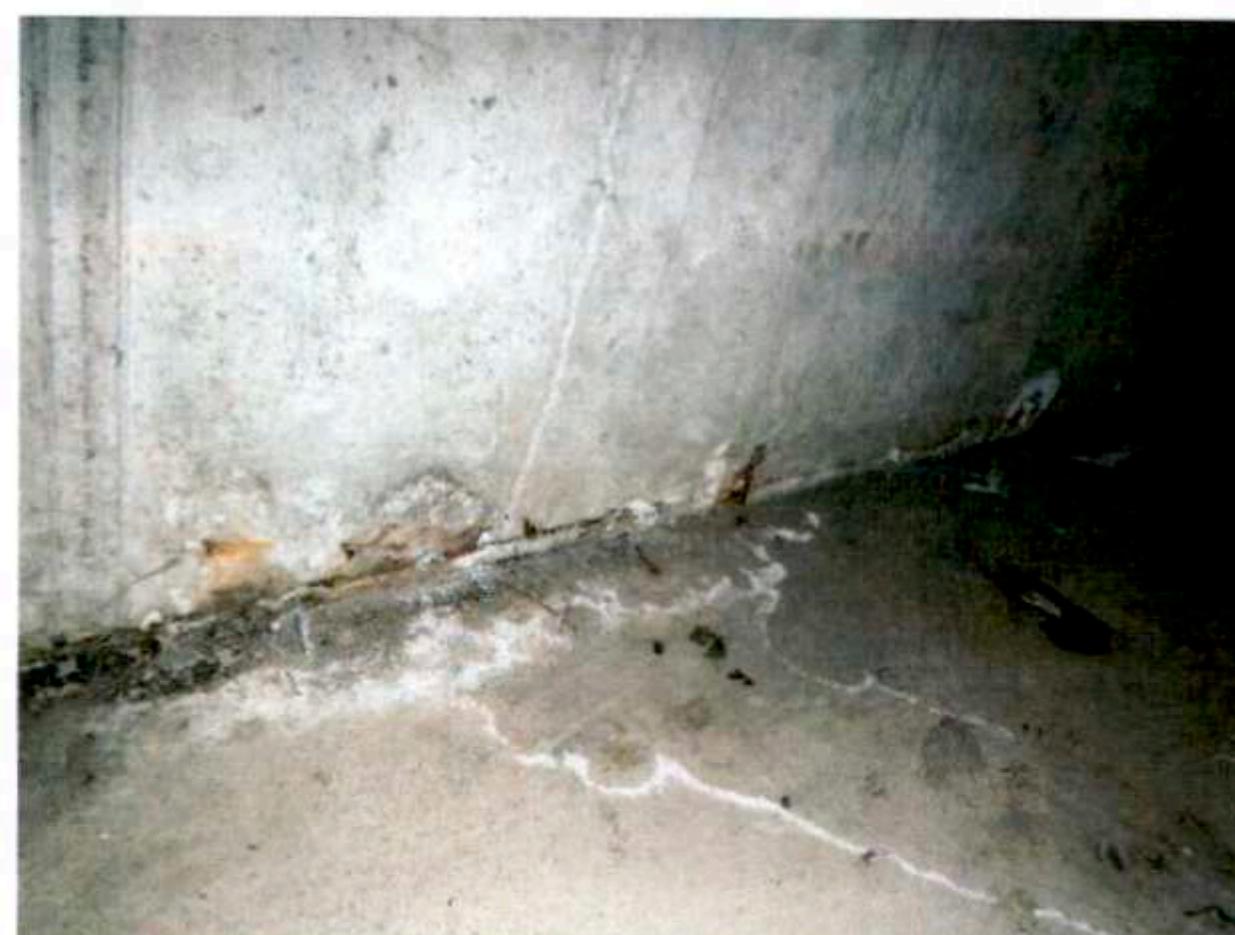
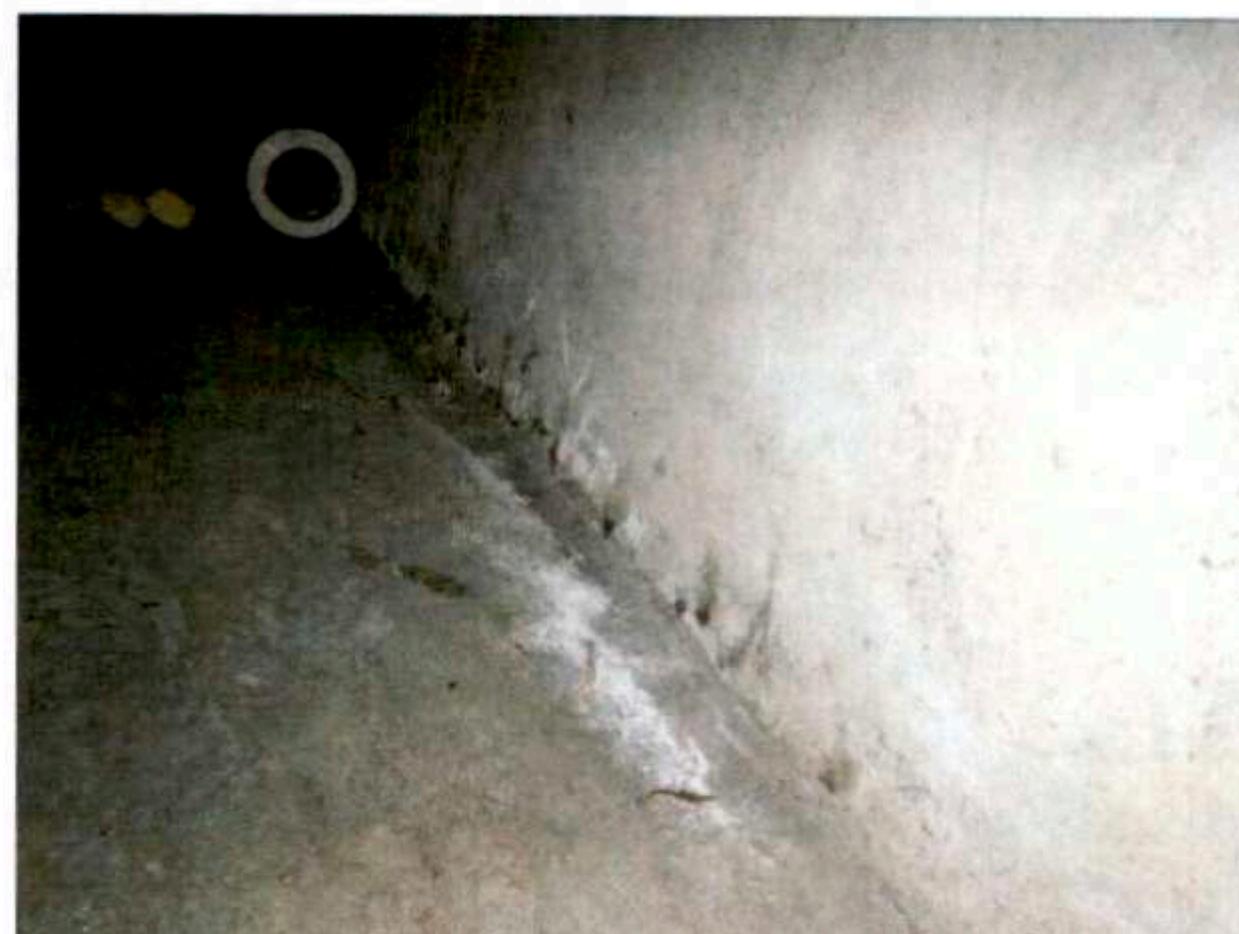
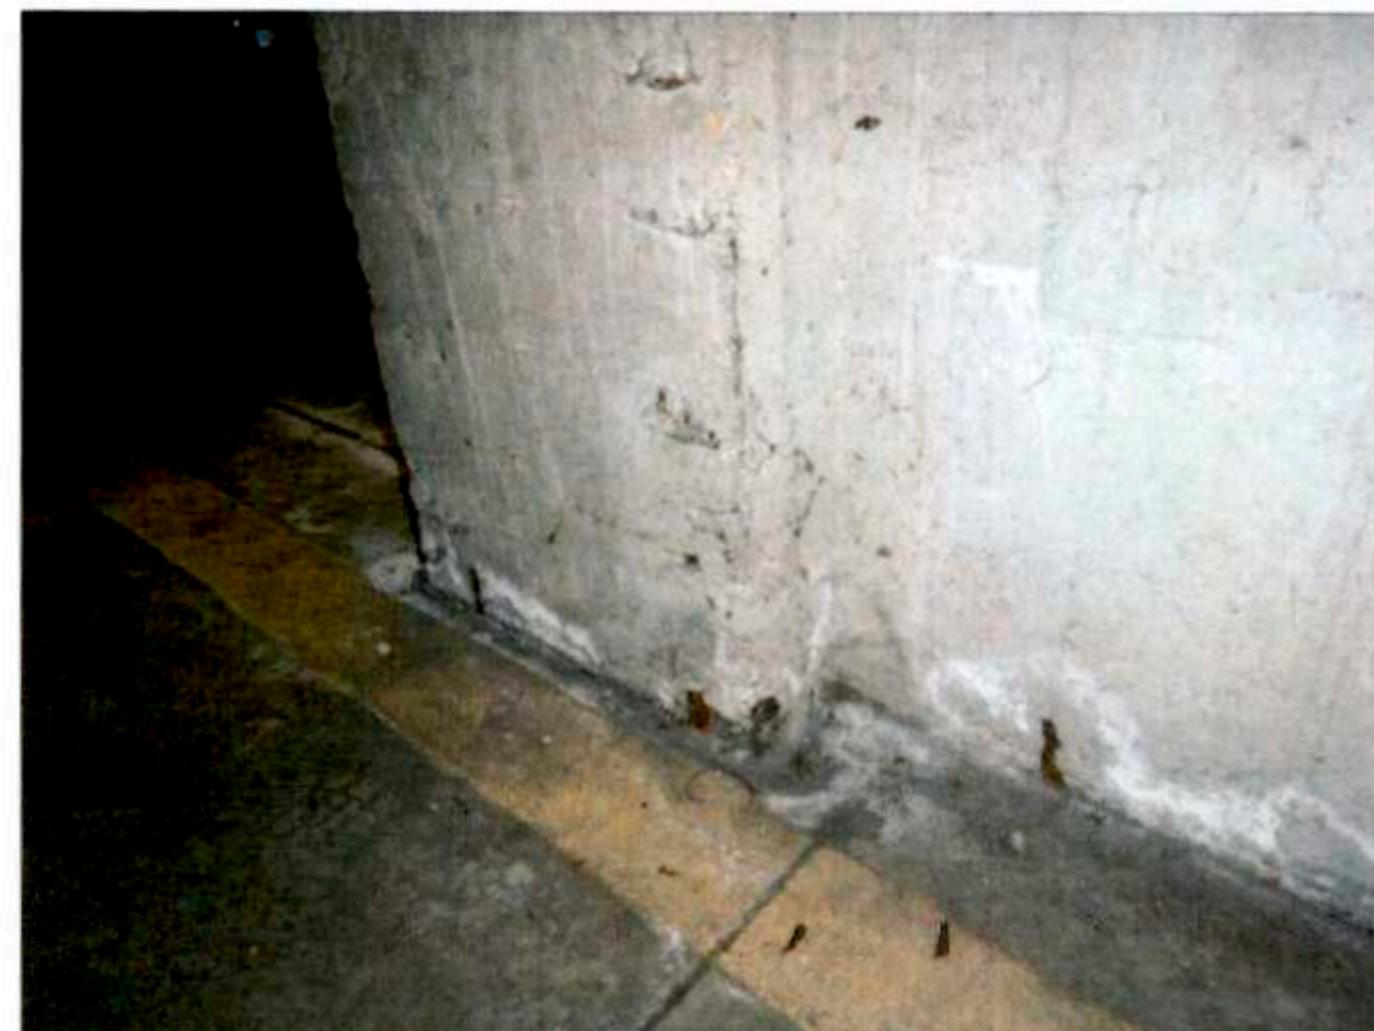
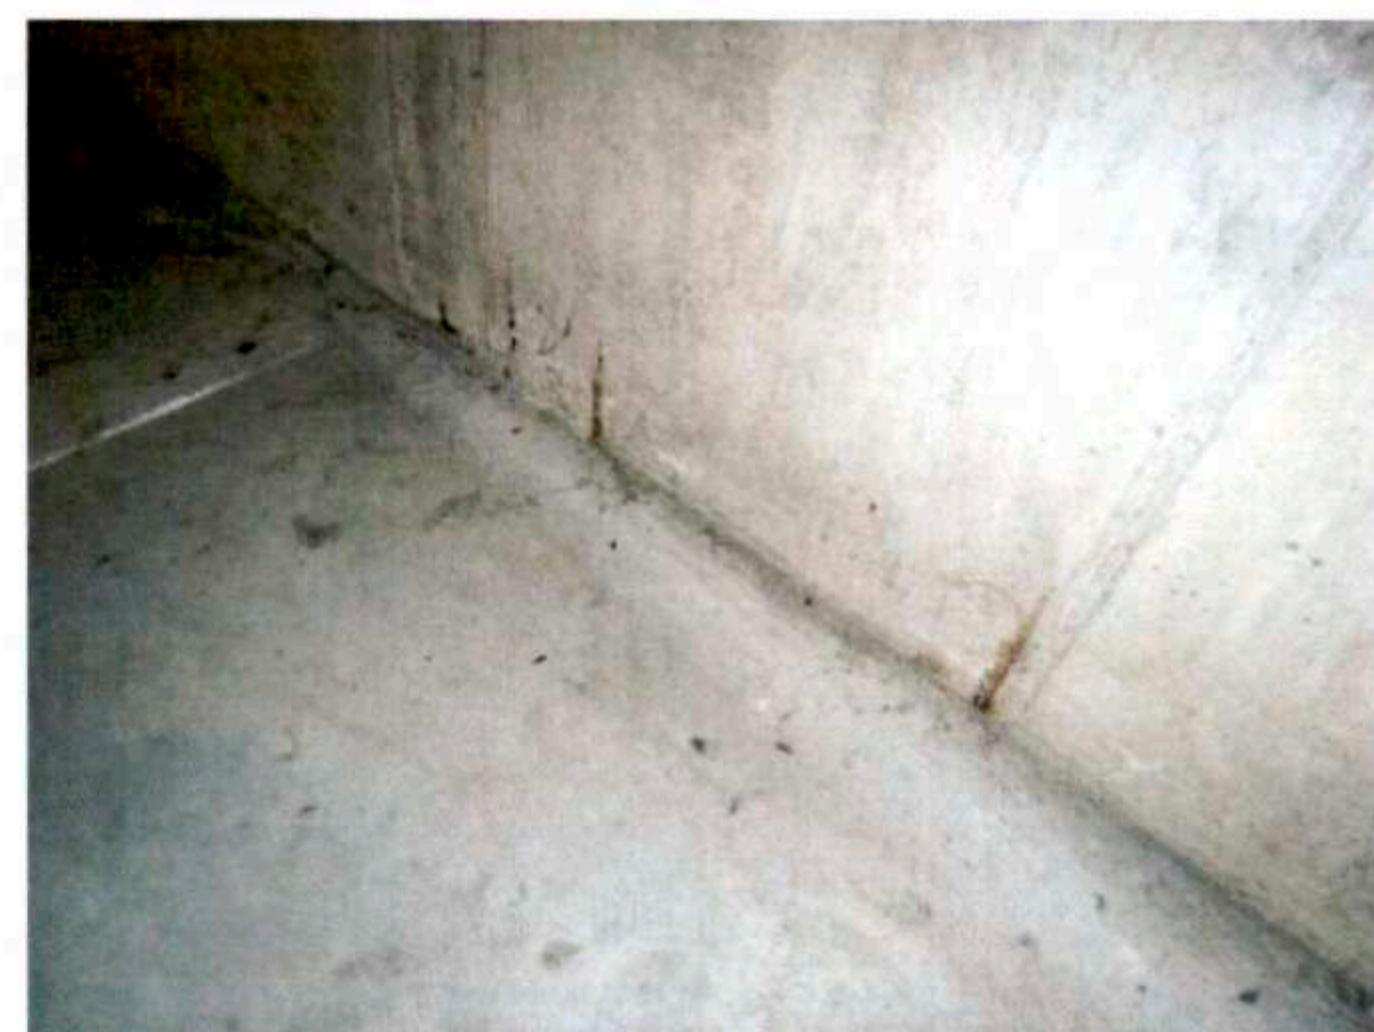
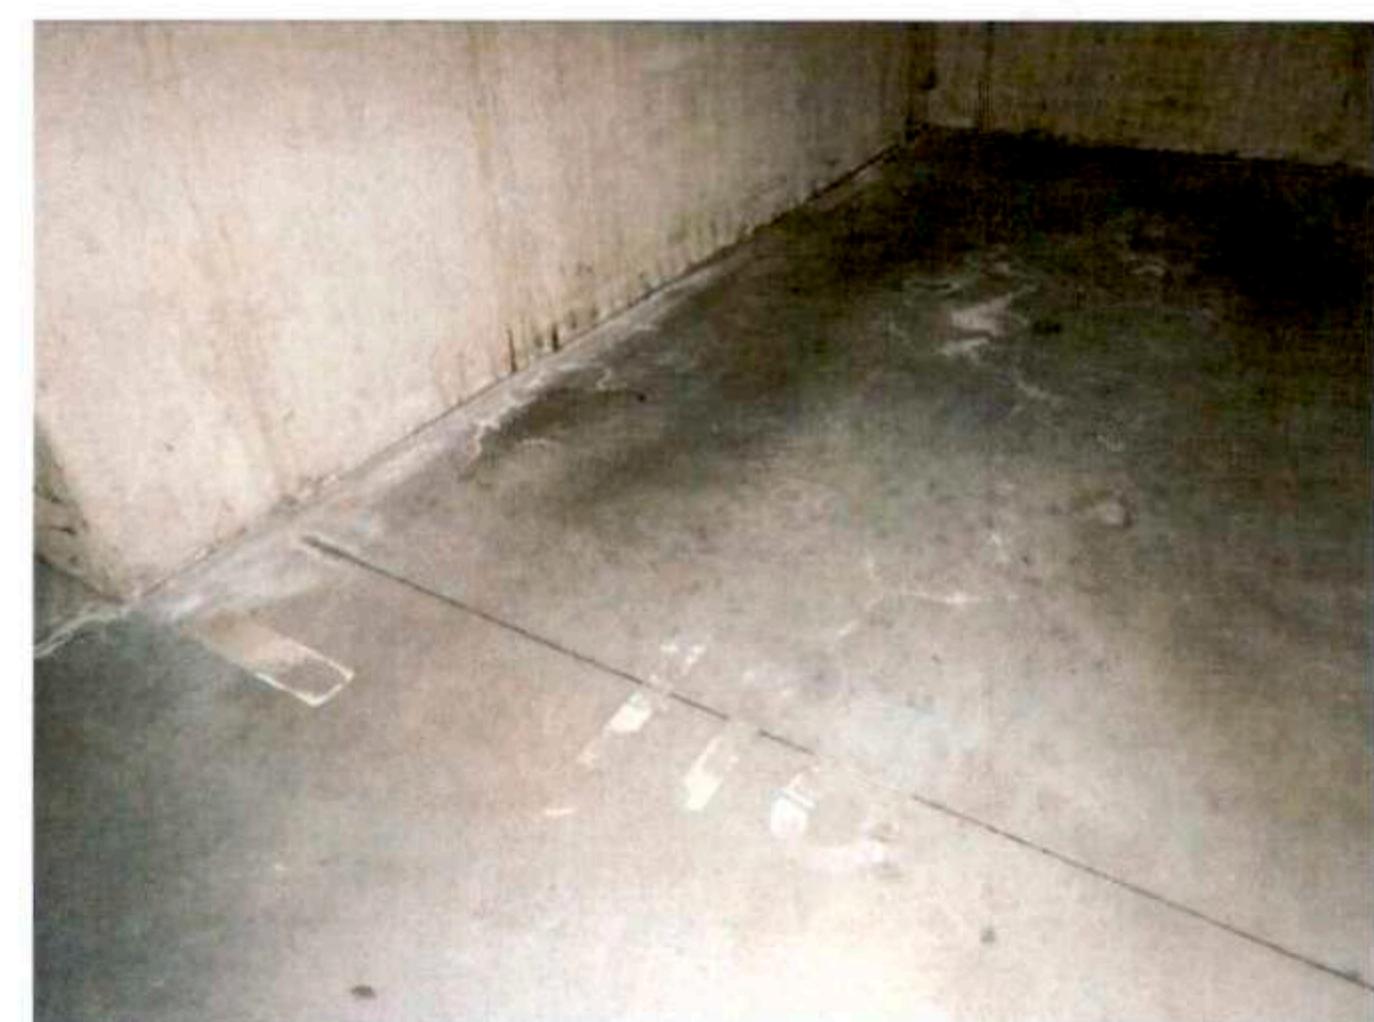
- na večih lokacijah se na armiranobetonskih stenah in stebrih predvsem v pasu višine do cca. 20 cm nad koto tlaka kleti pojavlja izločanje solitra (eflorescenza), sledovi koroziskih produktov in korodirana armatura z minimalno ali brez zaščitnih slojev betona nad njo (slike 25, 26, 27, 28, 29 in 30),

Poškodbe, tipične za prekomerno vlaženje oz. kapilarni vlek vode, kot so eflorescenza, korodirana armatura, odstopanje ter odpadanje opleska in ometa, smo na nekaterih lokacijah registrirali tudi na armiranobetonskih kletnih stenah in stebrih v linijah vogalnih stikov s tlakom kleti.

- strojno-ročno odbijanje posameznih manjšin območij (območja do cca. 0,25 m<sup>2</sup>) površinsko poškodovanih in segregiranih (globina do 3-5 cm) betonskih površin ter reprofilacija s hitrovezočo mikroarmirano polimerizirano sanacijsko malto s kontroliranim krčenjem,
- sanacija korozijskih žarišč po postopku odstranitve razpokanih in slabo sprijetih krovnih plasti betona nad korodirano armaturo z lahkimi odkopnimi kladivi, vključno z odstranitvijo betona v zaledje armature, vključno z varnostnimi območji v okolini armature (globina do 5 cm).

Izvede se zaščita očiščene armature z visokopolimeriziranim cementnim premazom, ki bo preprečeval nastajanje korozije.

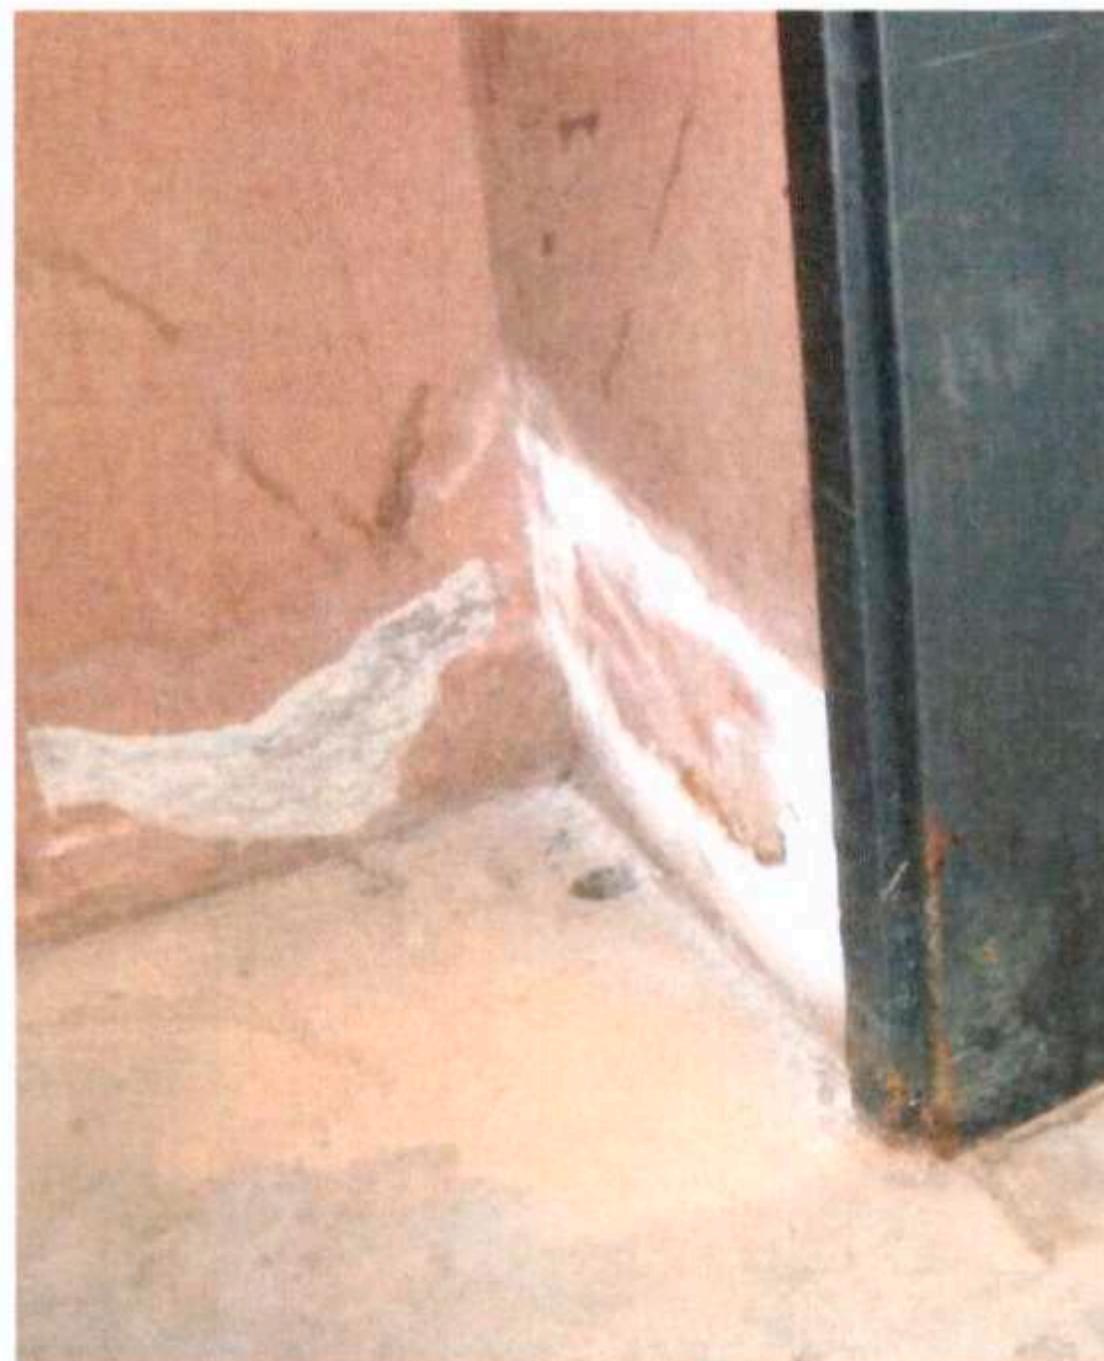
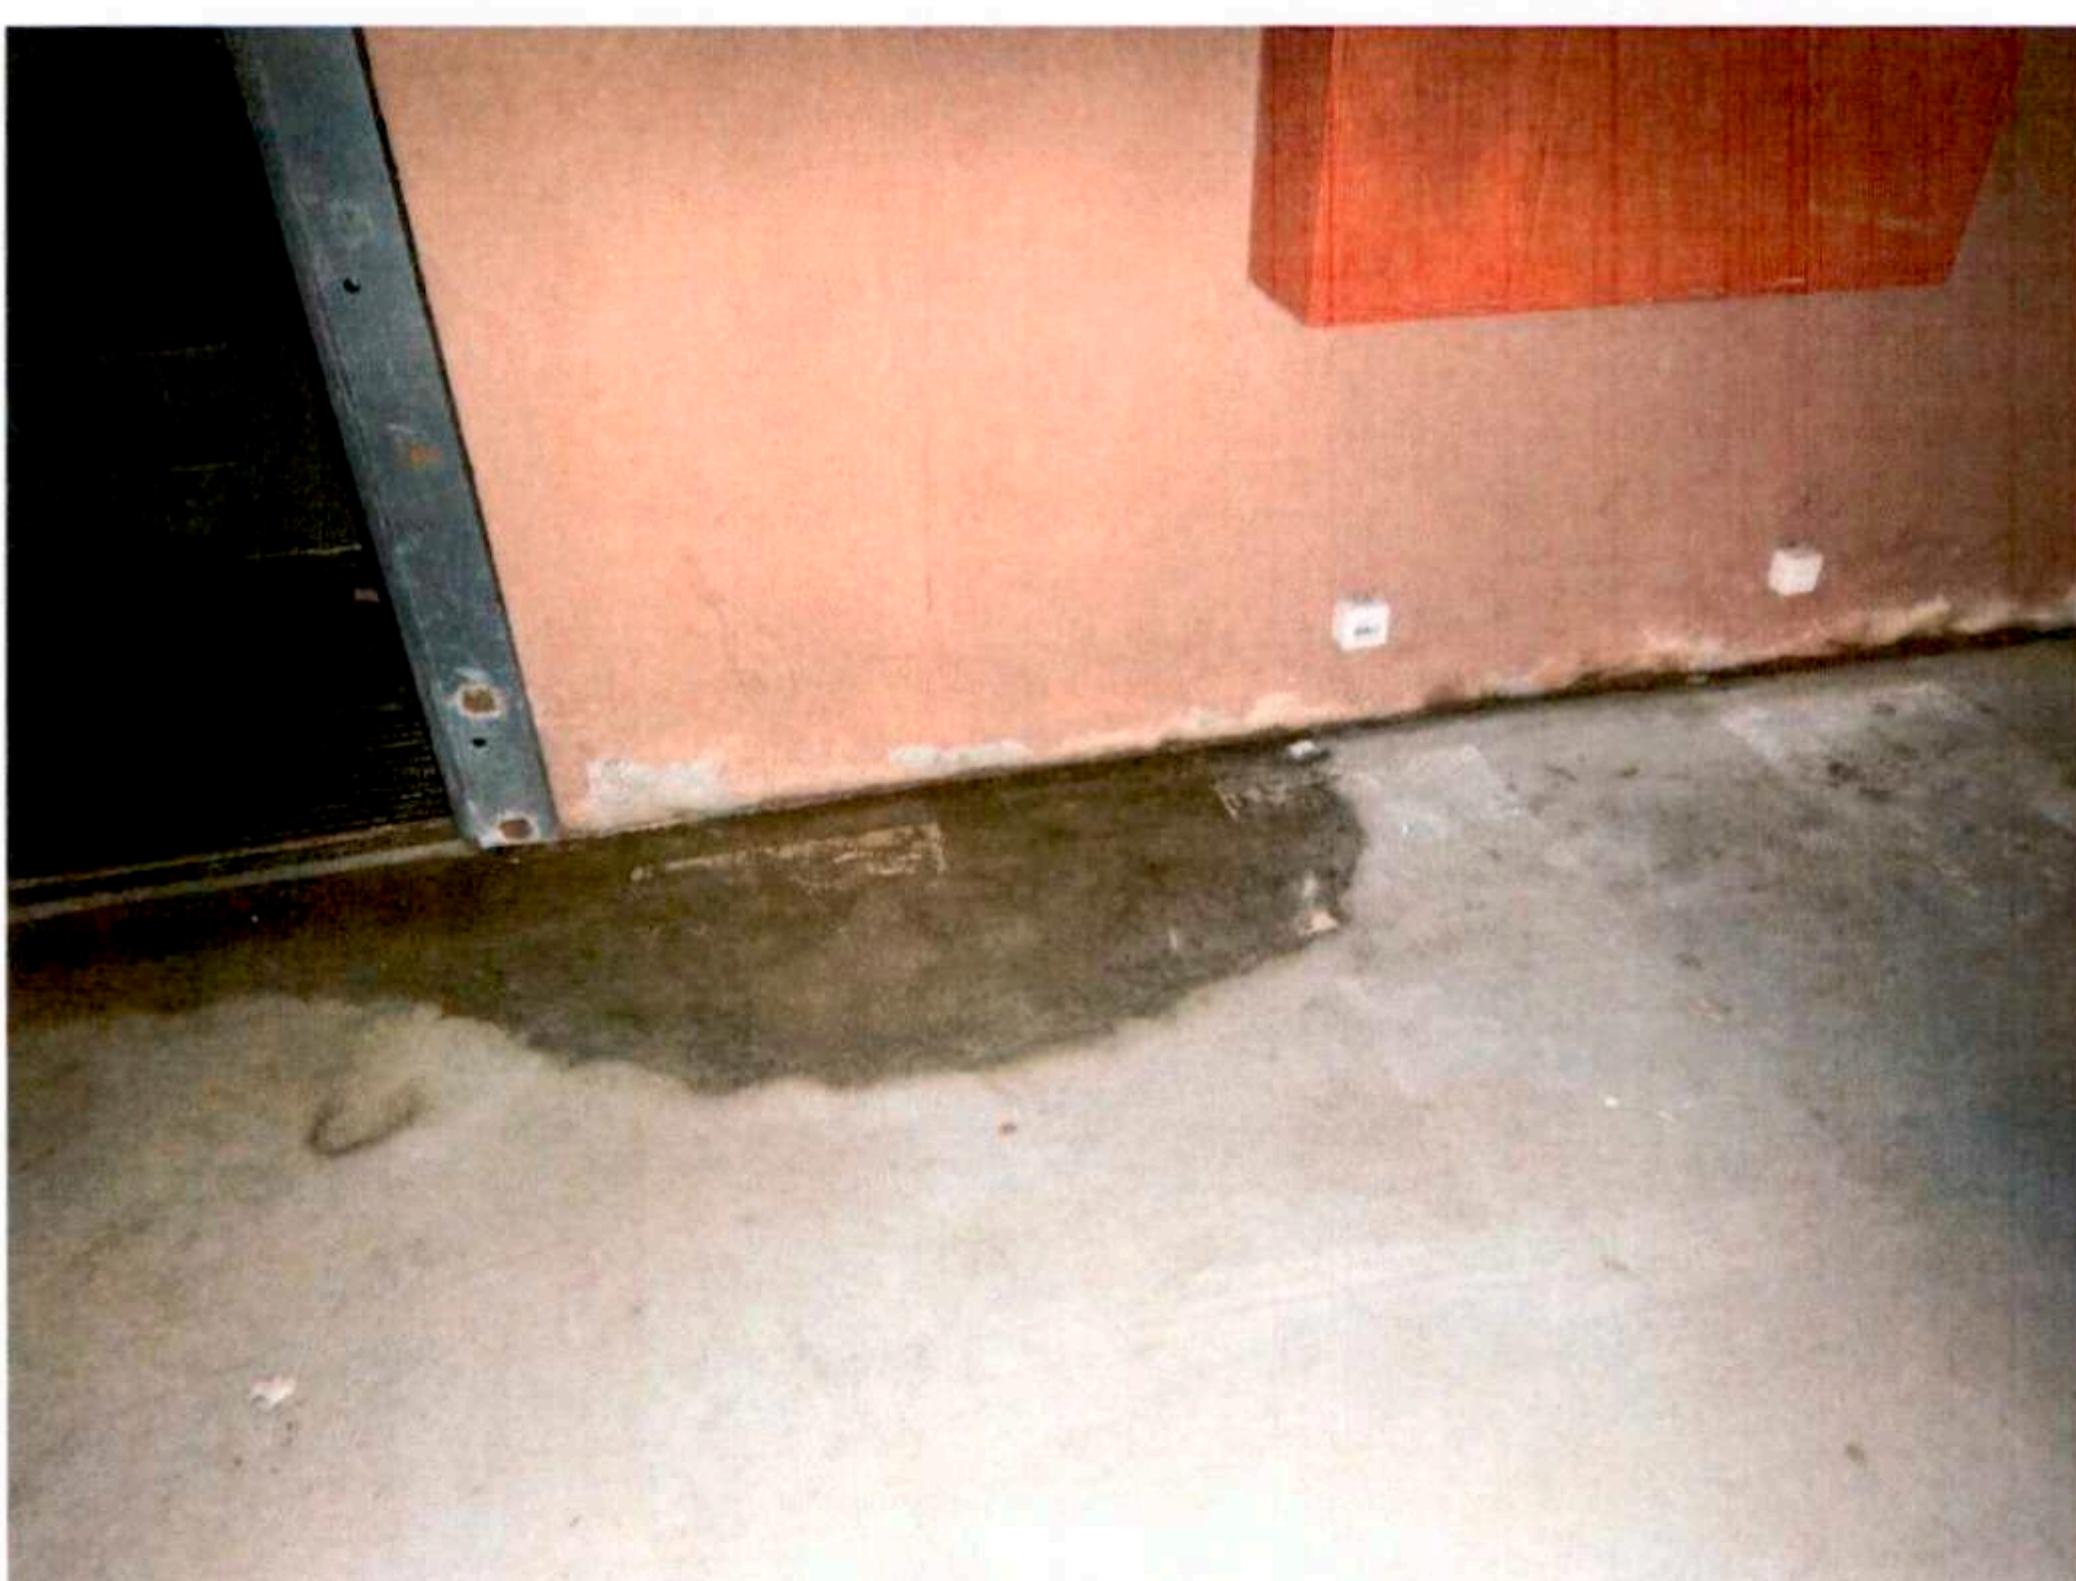
- predvsem na lokaciji izhoda iz kletnih parkirnih garaž v objekt 18C se na stenah v pasu višine do cca. 40 cm od kote tlaka kleti pojavlja odstopanje in odpadanje opleska in ometa, tipično za kapilarni vlek vode (slike 31 in 32),

Glede na dejstvo, da se take poškodbe pojavljajo tudi na območju stopnišča v objekt 18C sklepamo, da so te posledica vlaženja oz. zamakanja v linijah delovnih stikov med armiranobetonsko talno ploščo in kletnimi stenami oz. stebri, čeravno obstoja tudi verjetnost, da so omenjene poškodbe posledica vode, katera se steka s površine avtomobilov v času padavin in zastaja na površini betonskega tlaka ob kletnih stenah in stebrih.

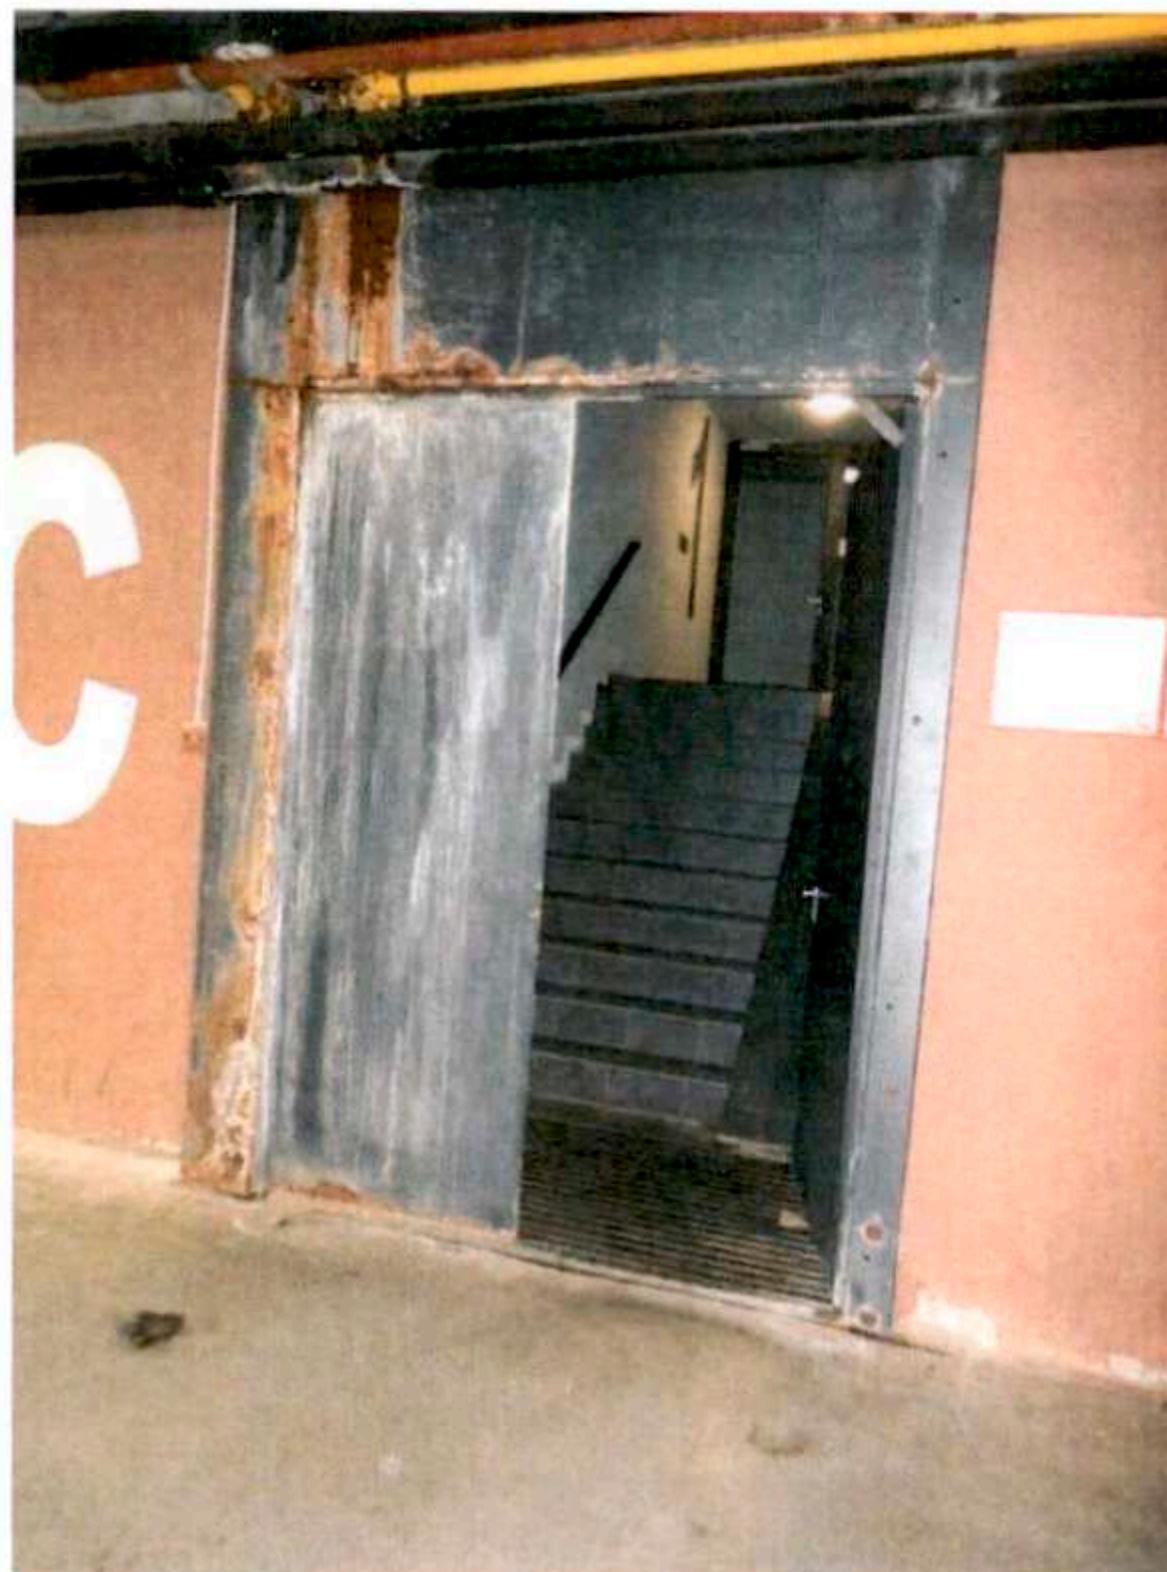
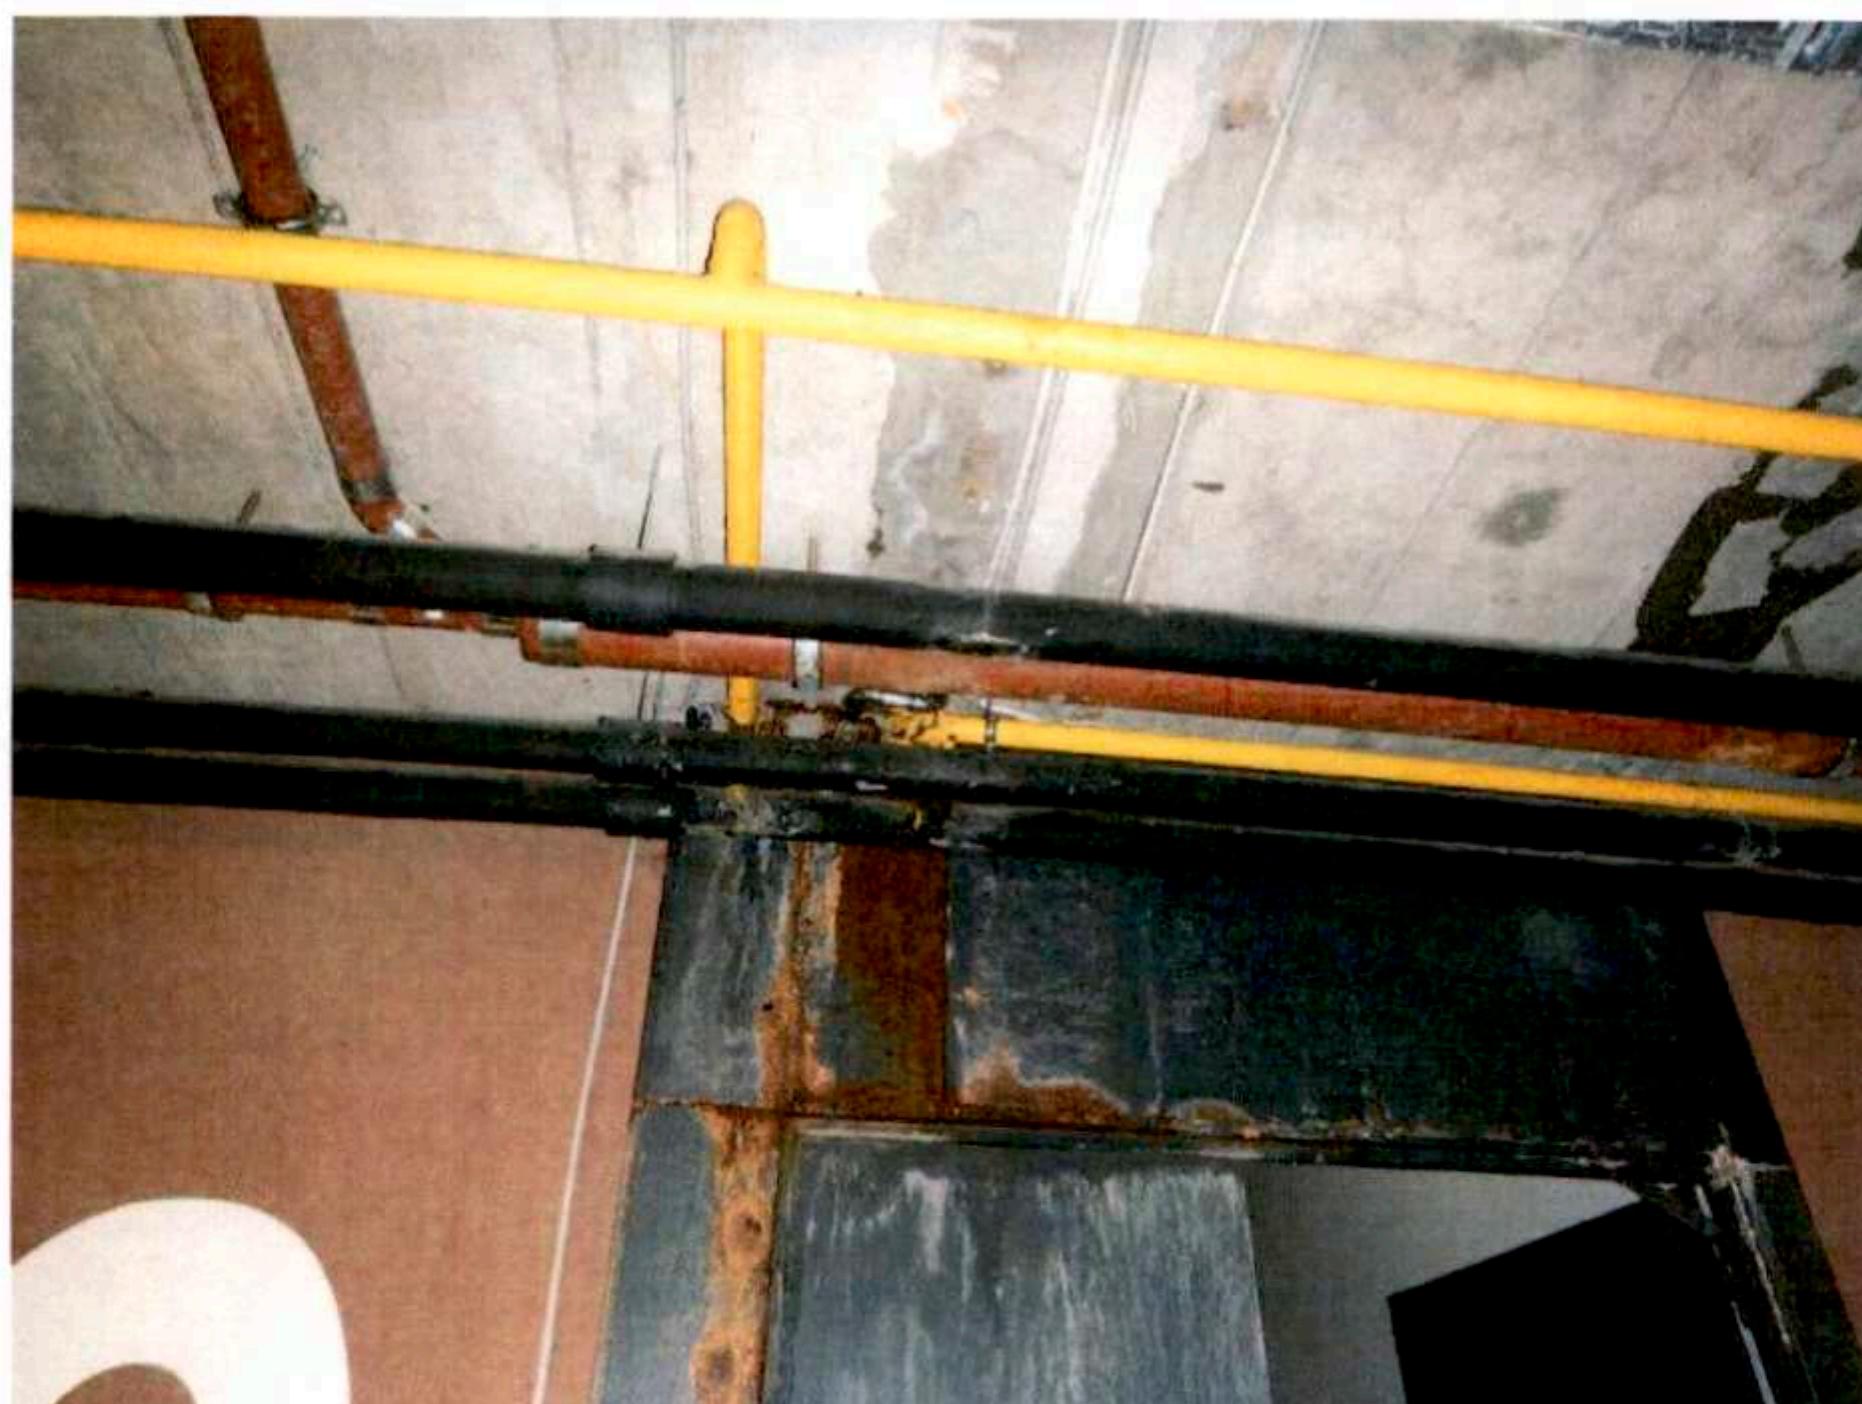
- na lokaciji izhoda iz kletnih parkirnih garaž v objekt 18C so pločevinasta požarna vrata izrazito korodirana (sliki 33 in 34),

Kot posledica zamakanja in stoječe vode na tlaku kleti so izraziteje korodirana pločevinasta požarna vrata na lokaciji izhoda iz parkirnih kletnih garaž v objekt 18C.
