# ELABORAT

sanacije zamakanja  
v kletne parkirne garaže

»Stanovanjska soseska Sotočjè v Kranju«

marec 2019

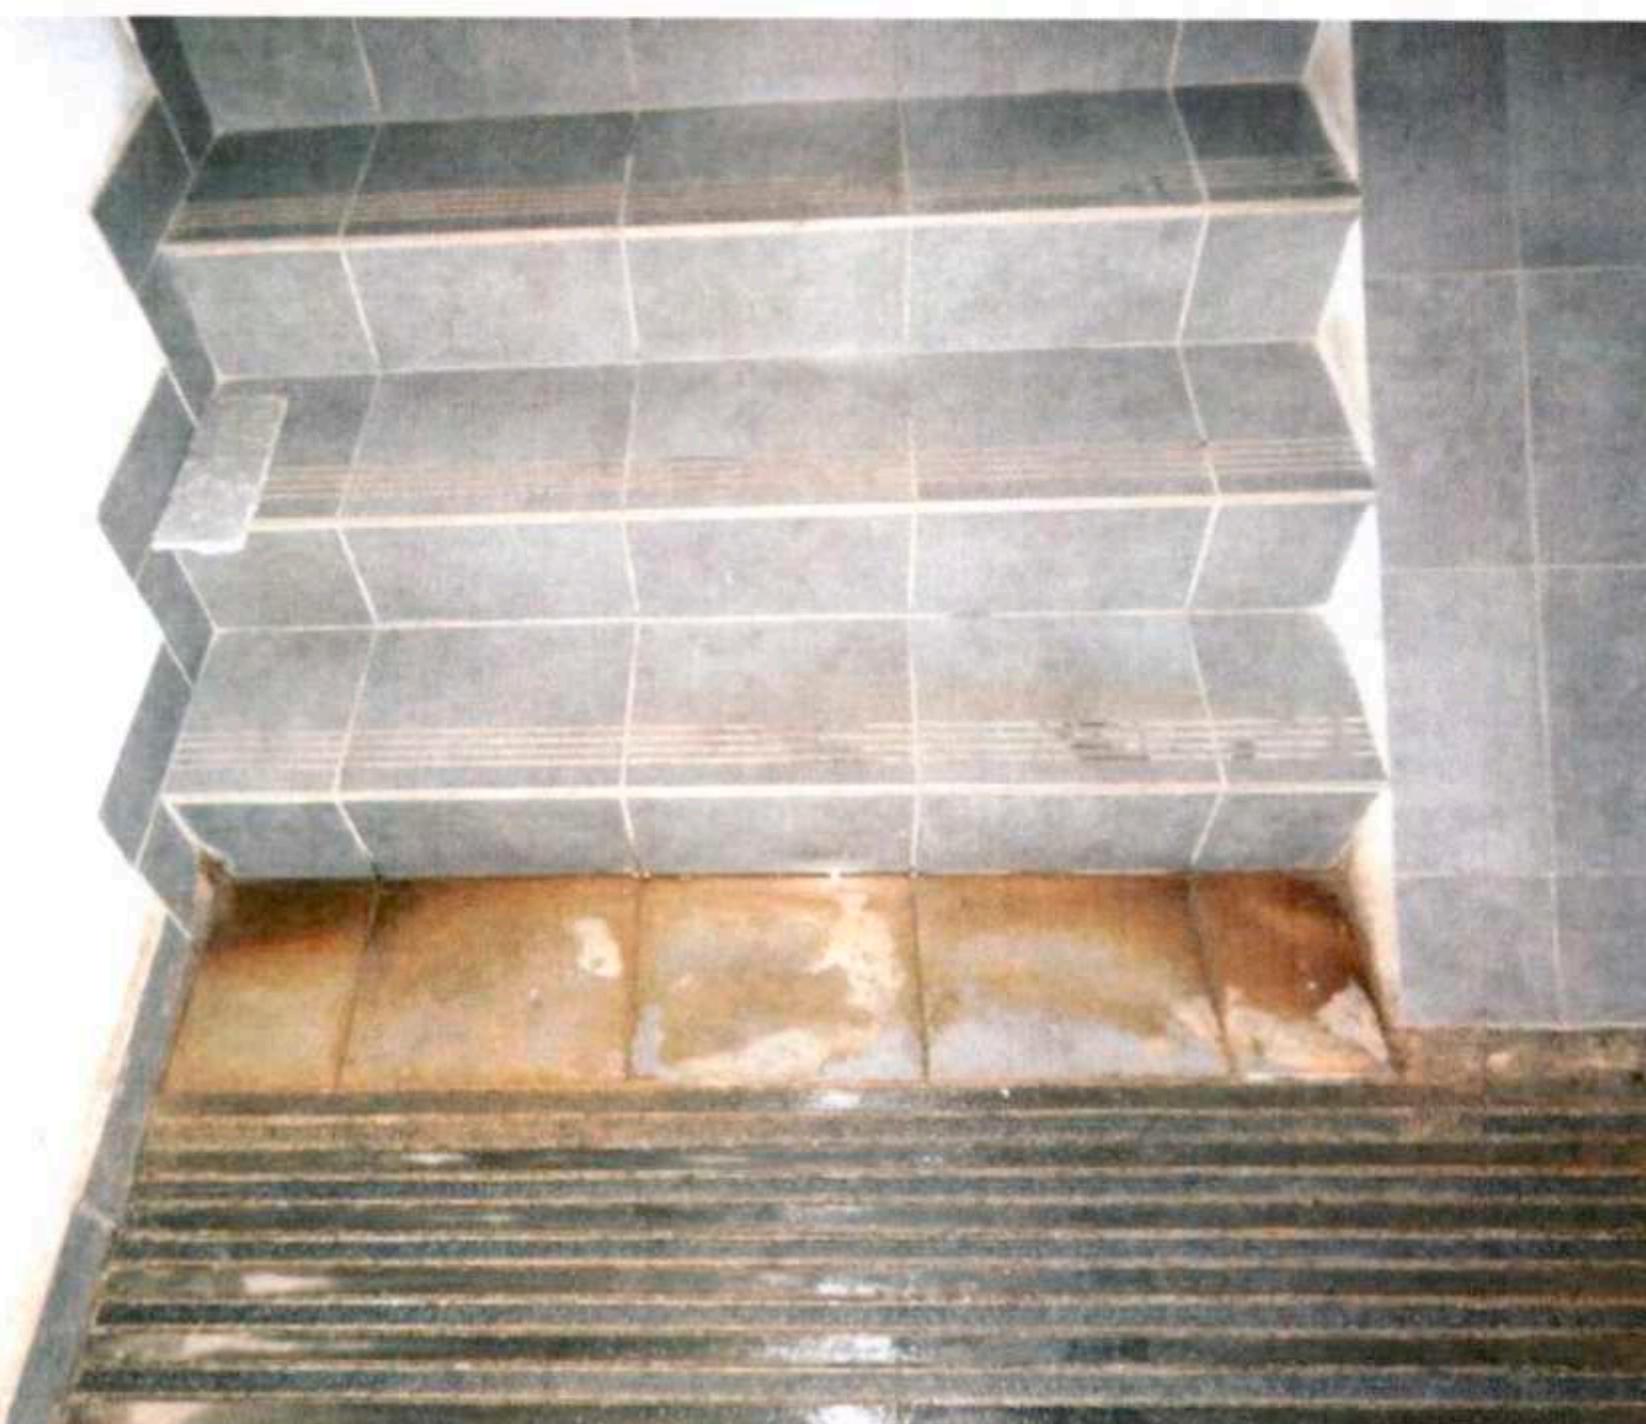
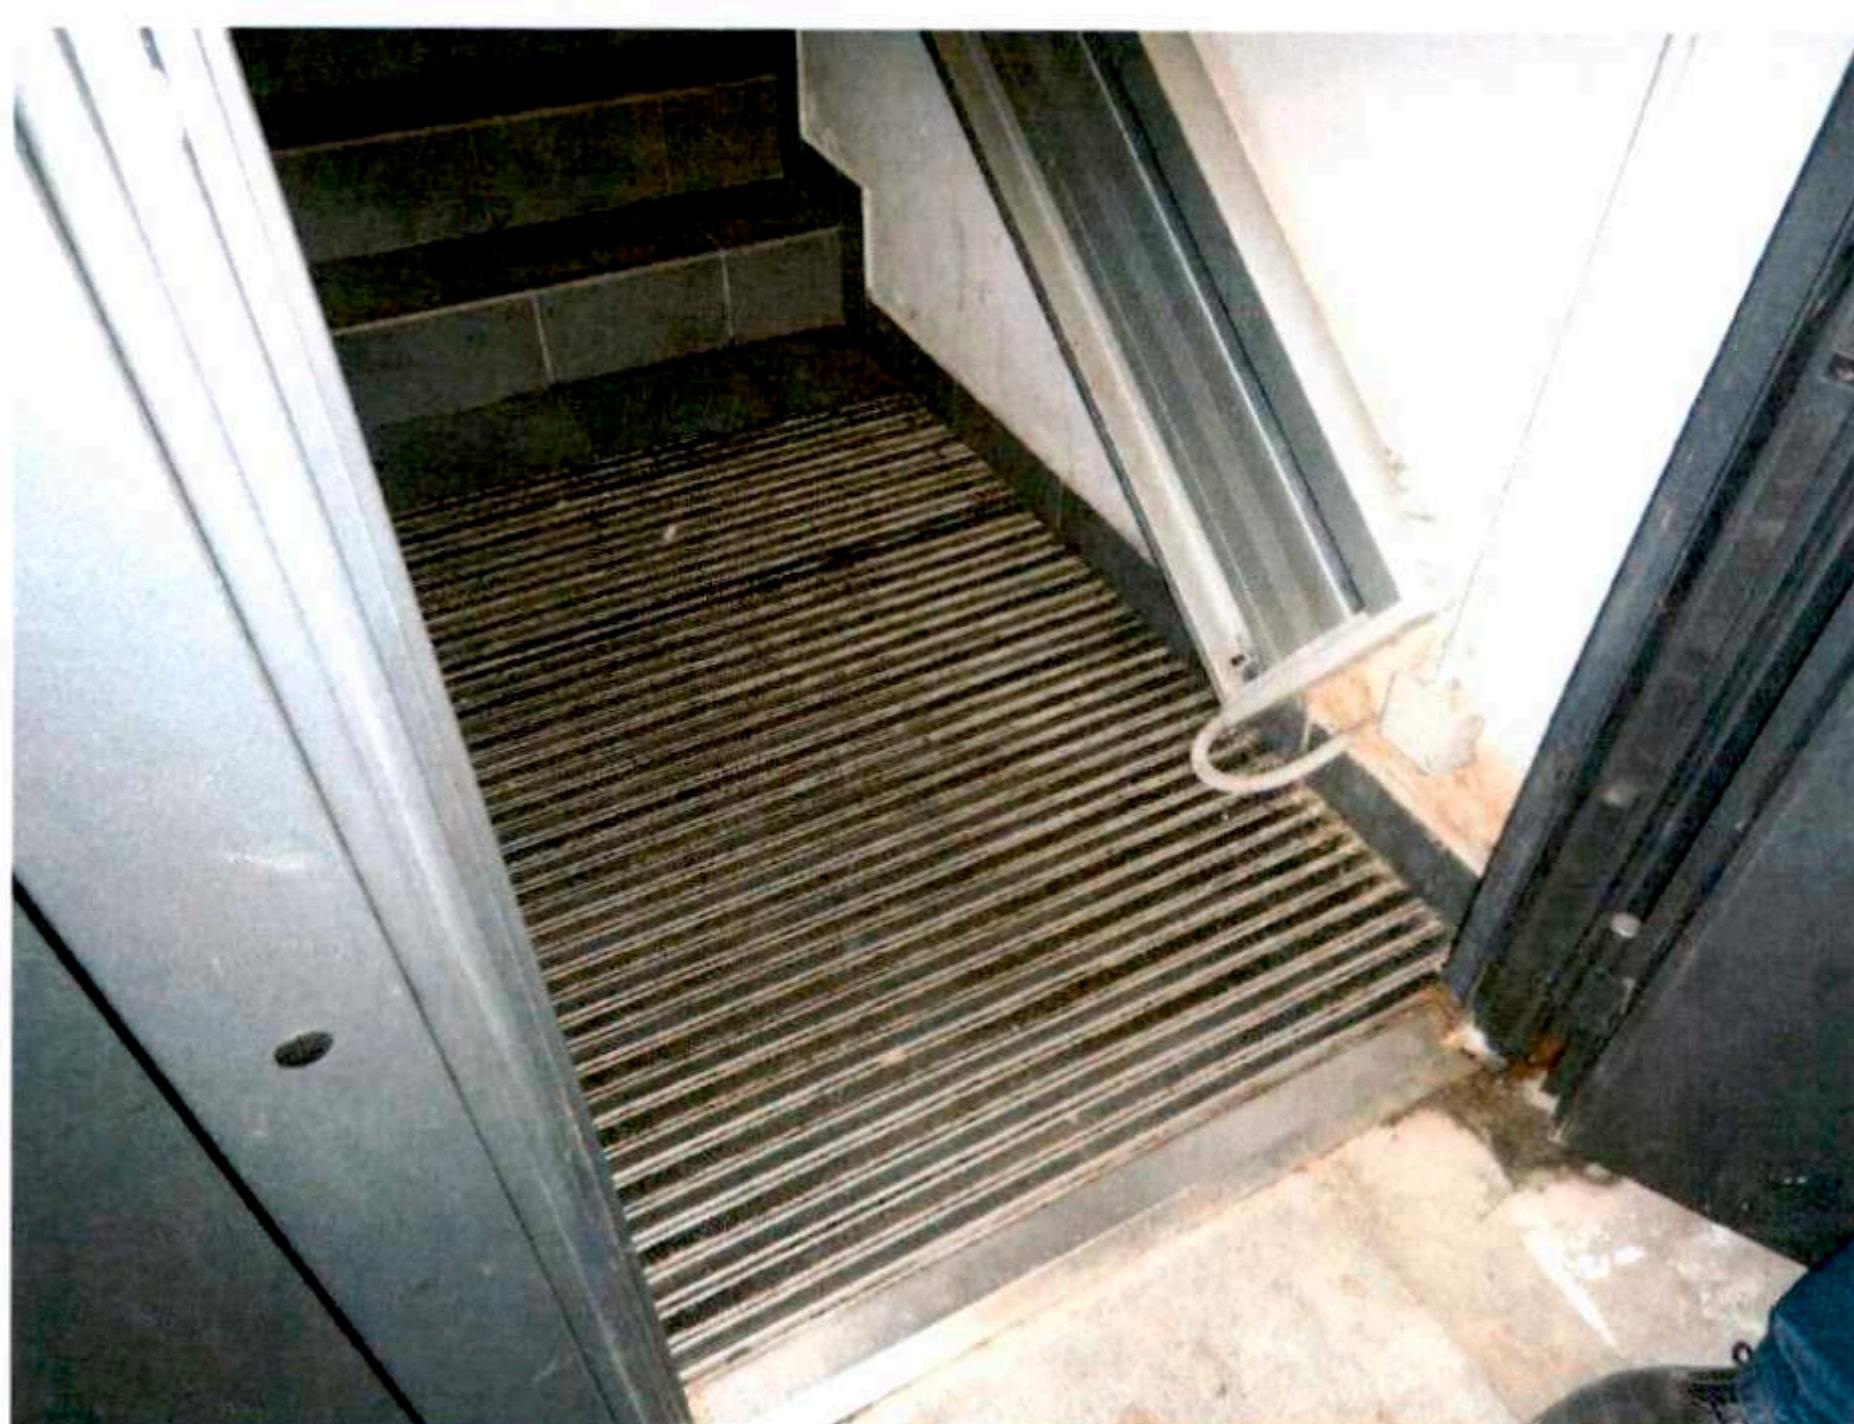
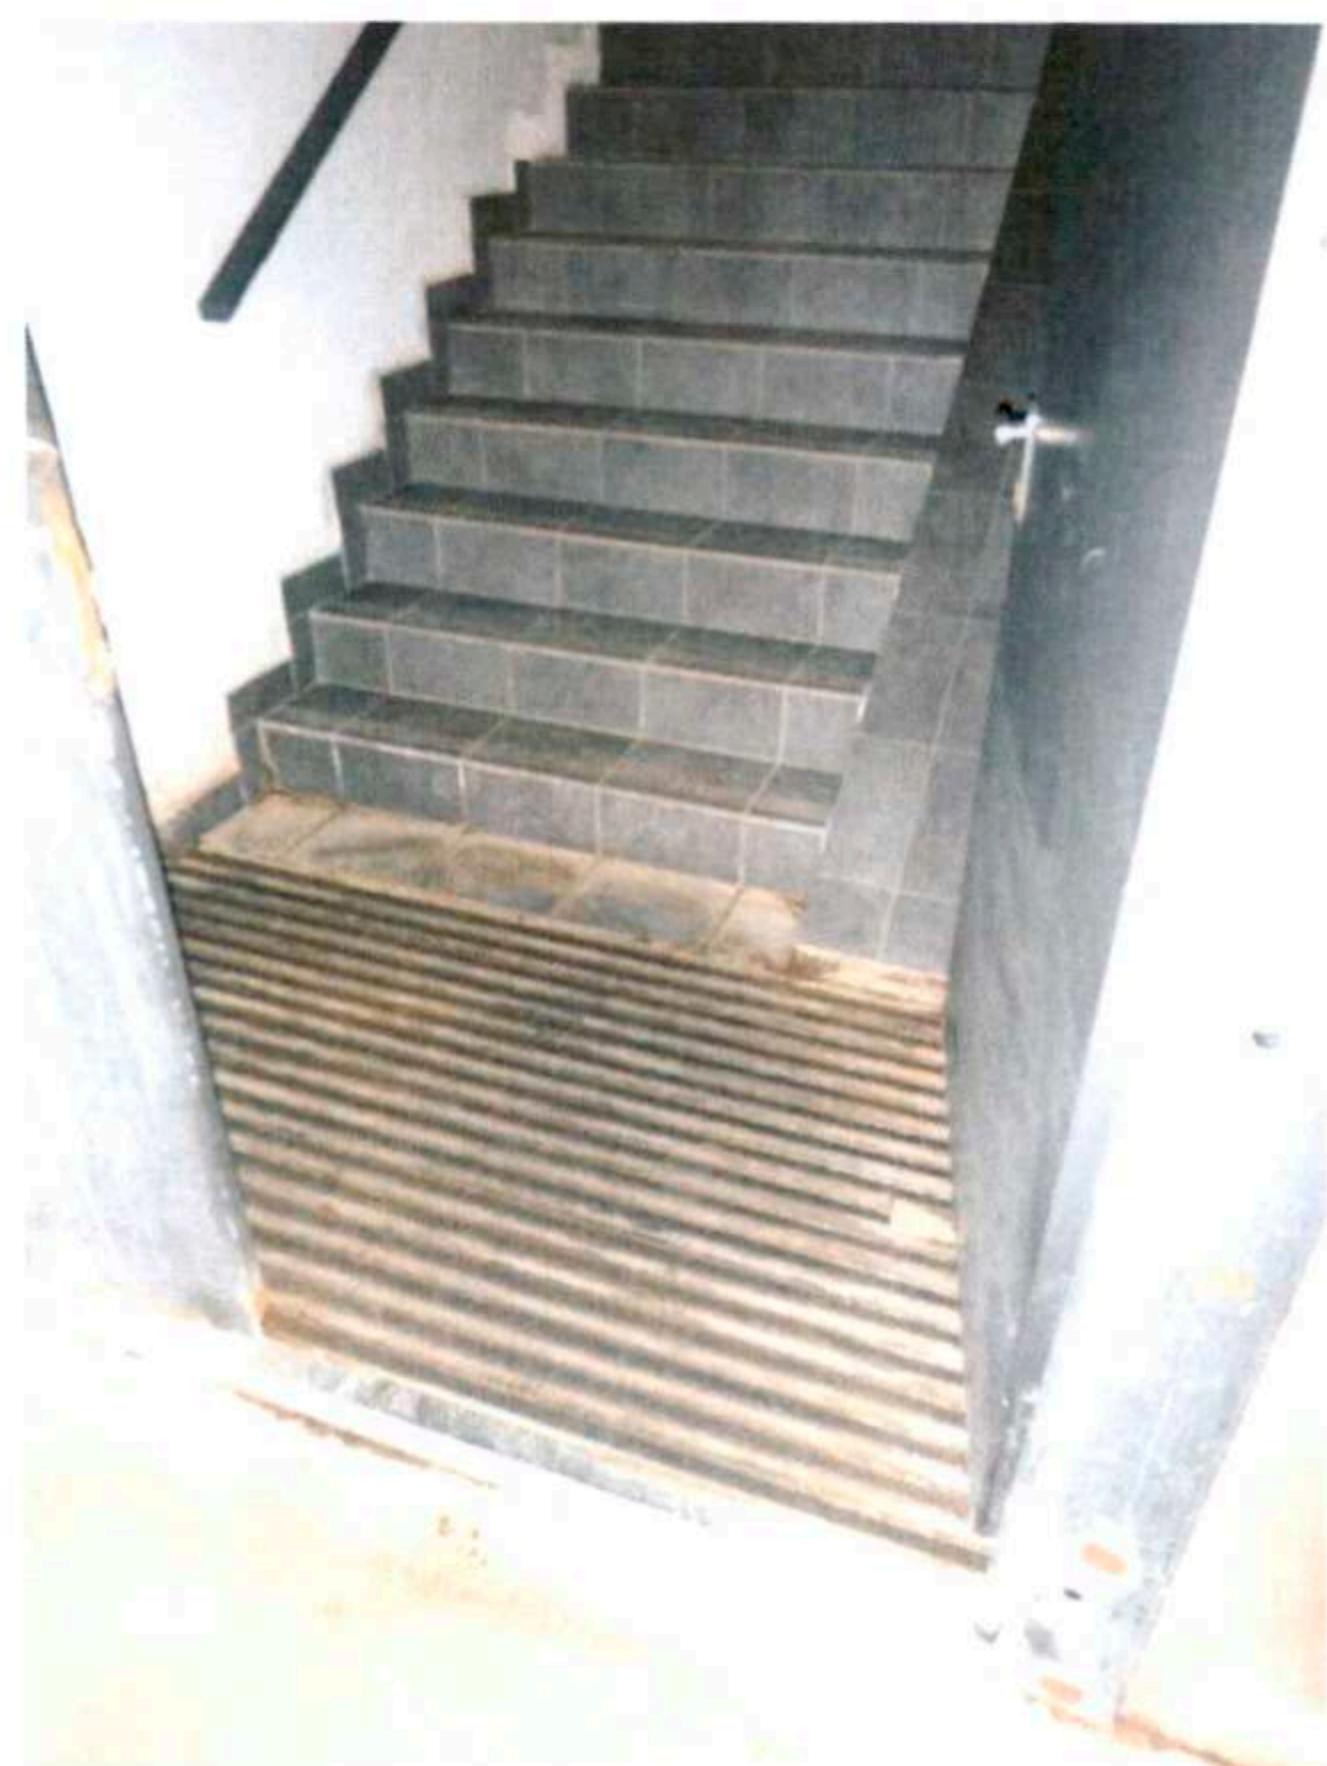
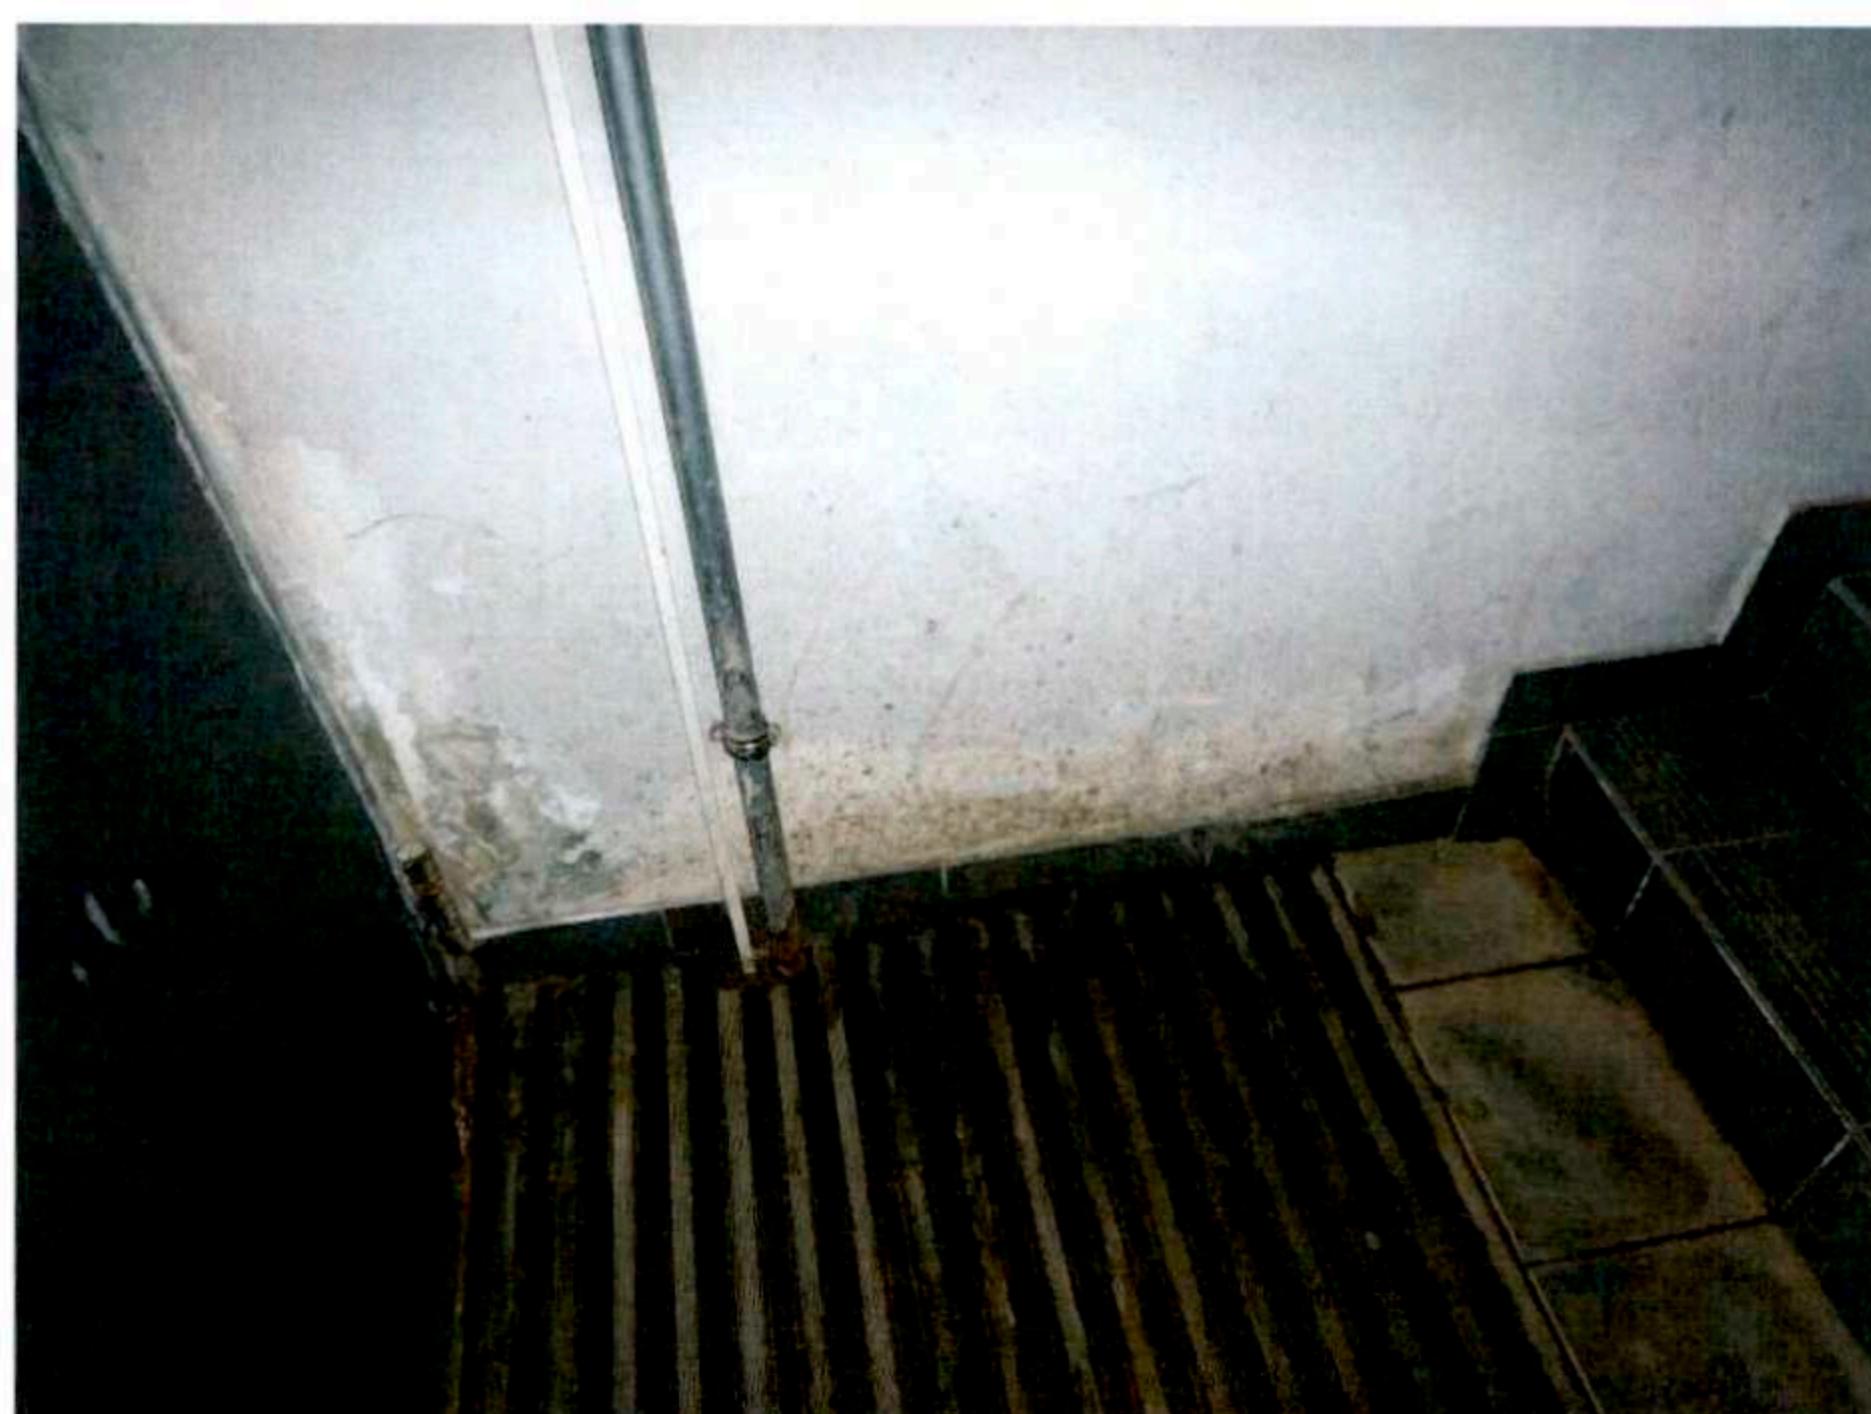
- na lokaciji izhoda iz kletnih parkirnih garaž v objekt 18C se na stopnišču pojavlja zamakanje. Keramična obloga stopnic in njeni vertikalni zaključki na stenah odstopa, lokalno tudi odpada od podlage. Na stenah ob stopnišču se v pasu višine do cca. 40 cm od kote finalne obloge tlaka pojavlja odstopanje in odpadanje opleska ter ometa, tipično za kapirarni vlek vode (slike 35, 36, 37 in 38),

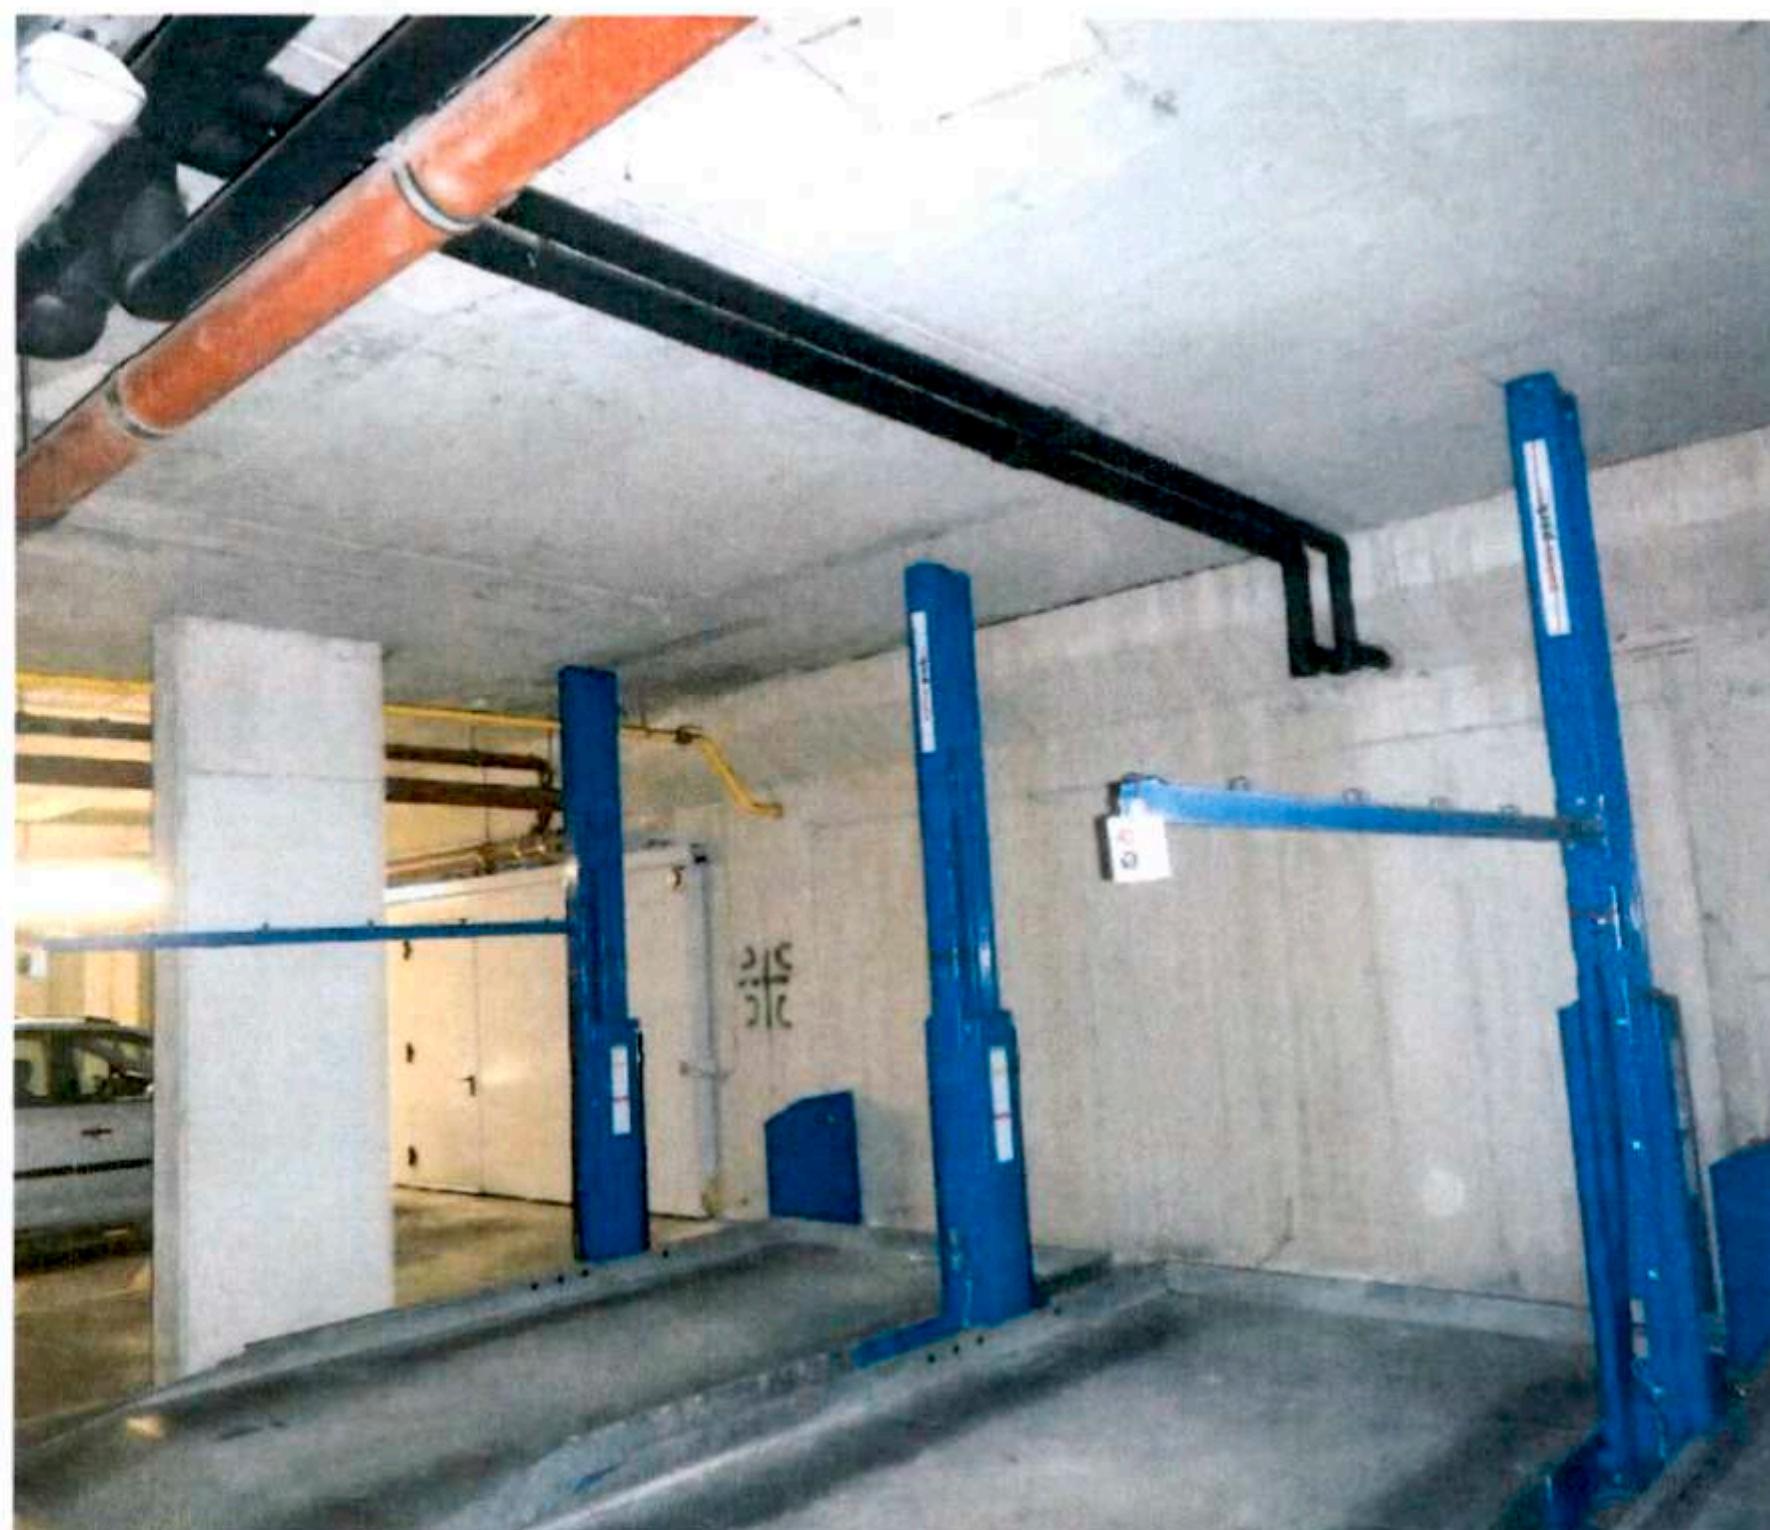
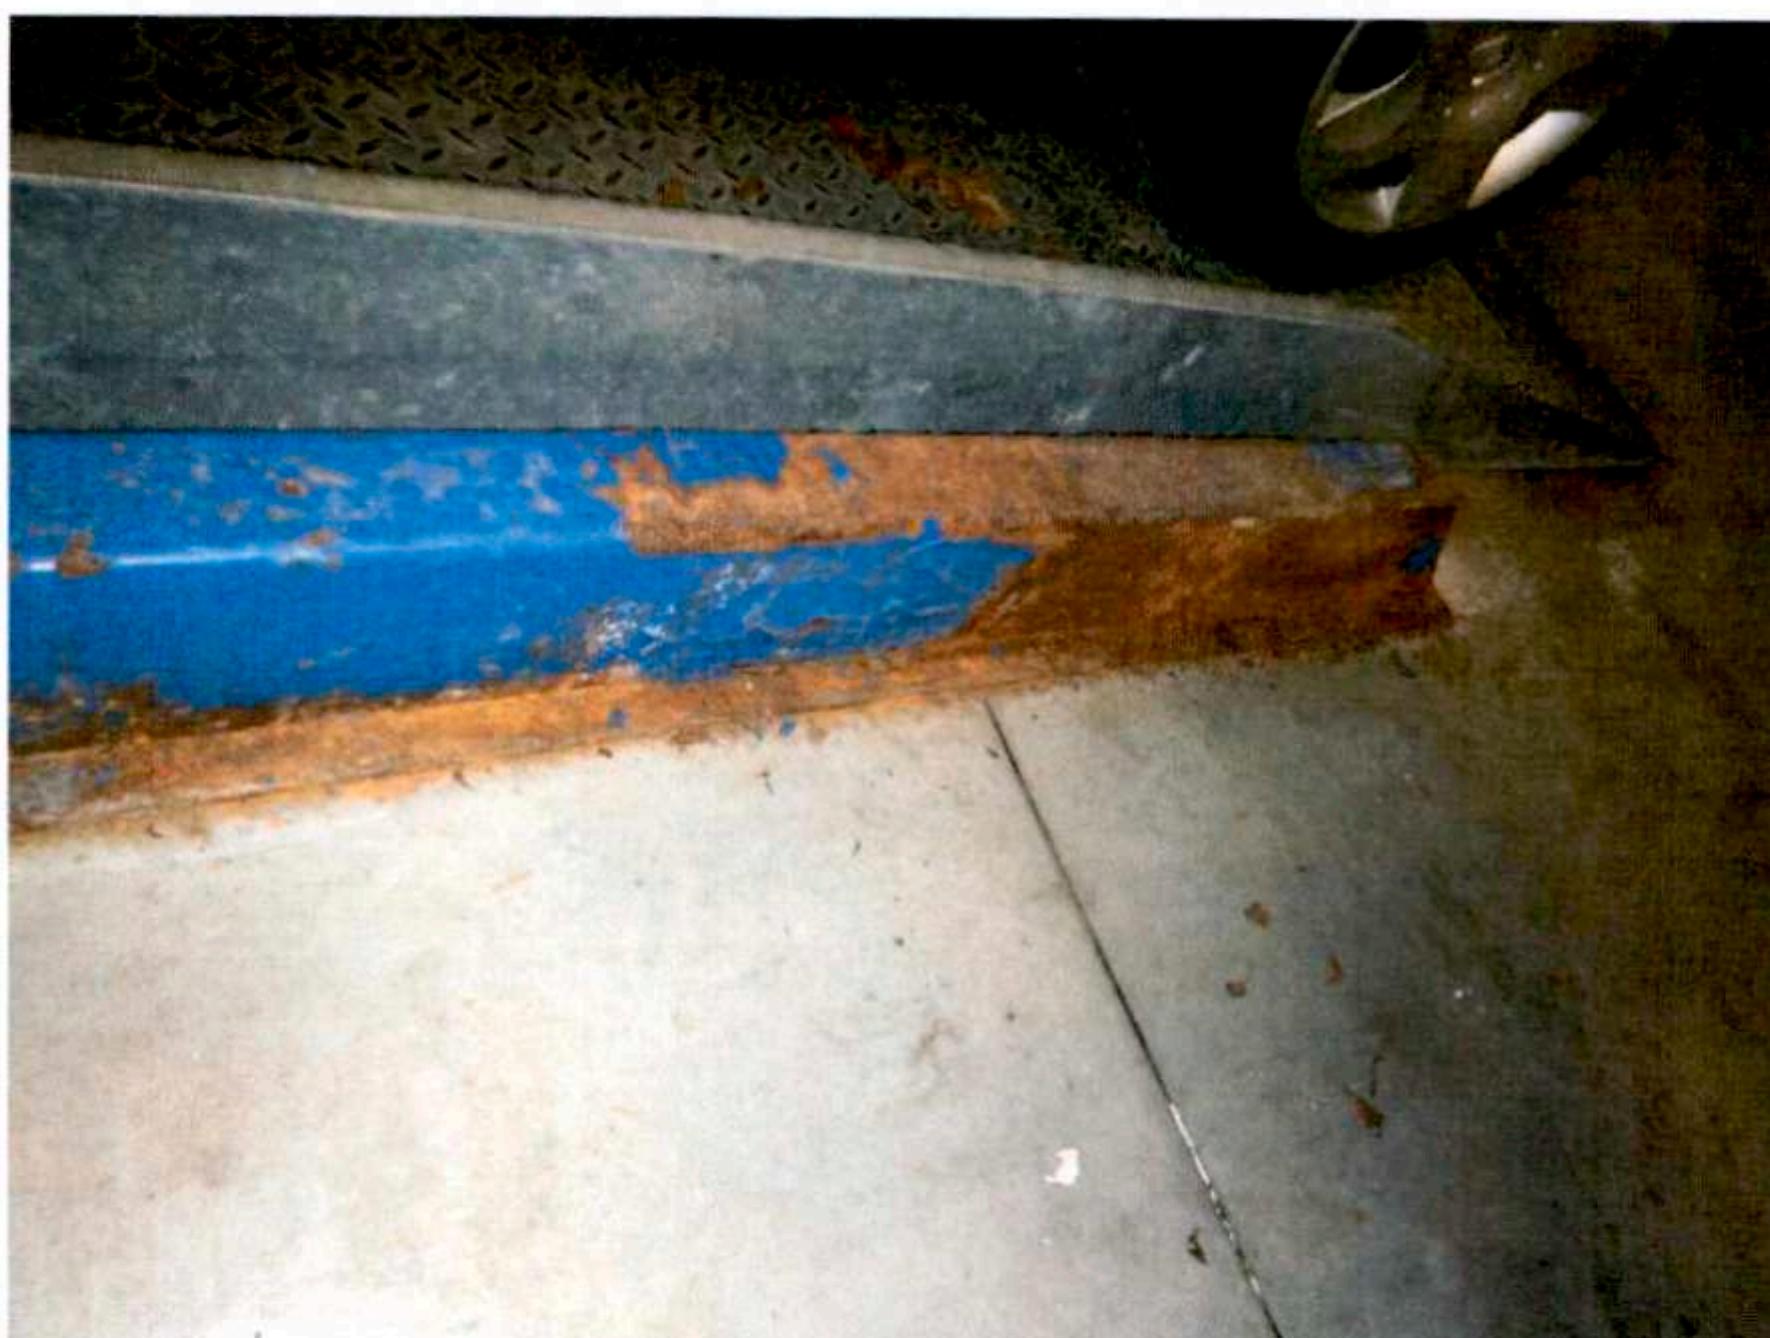
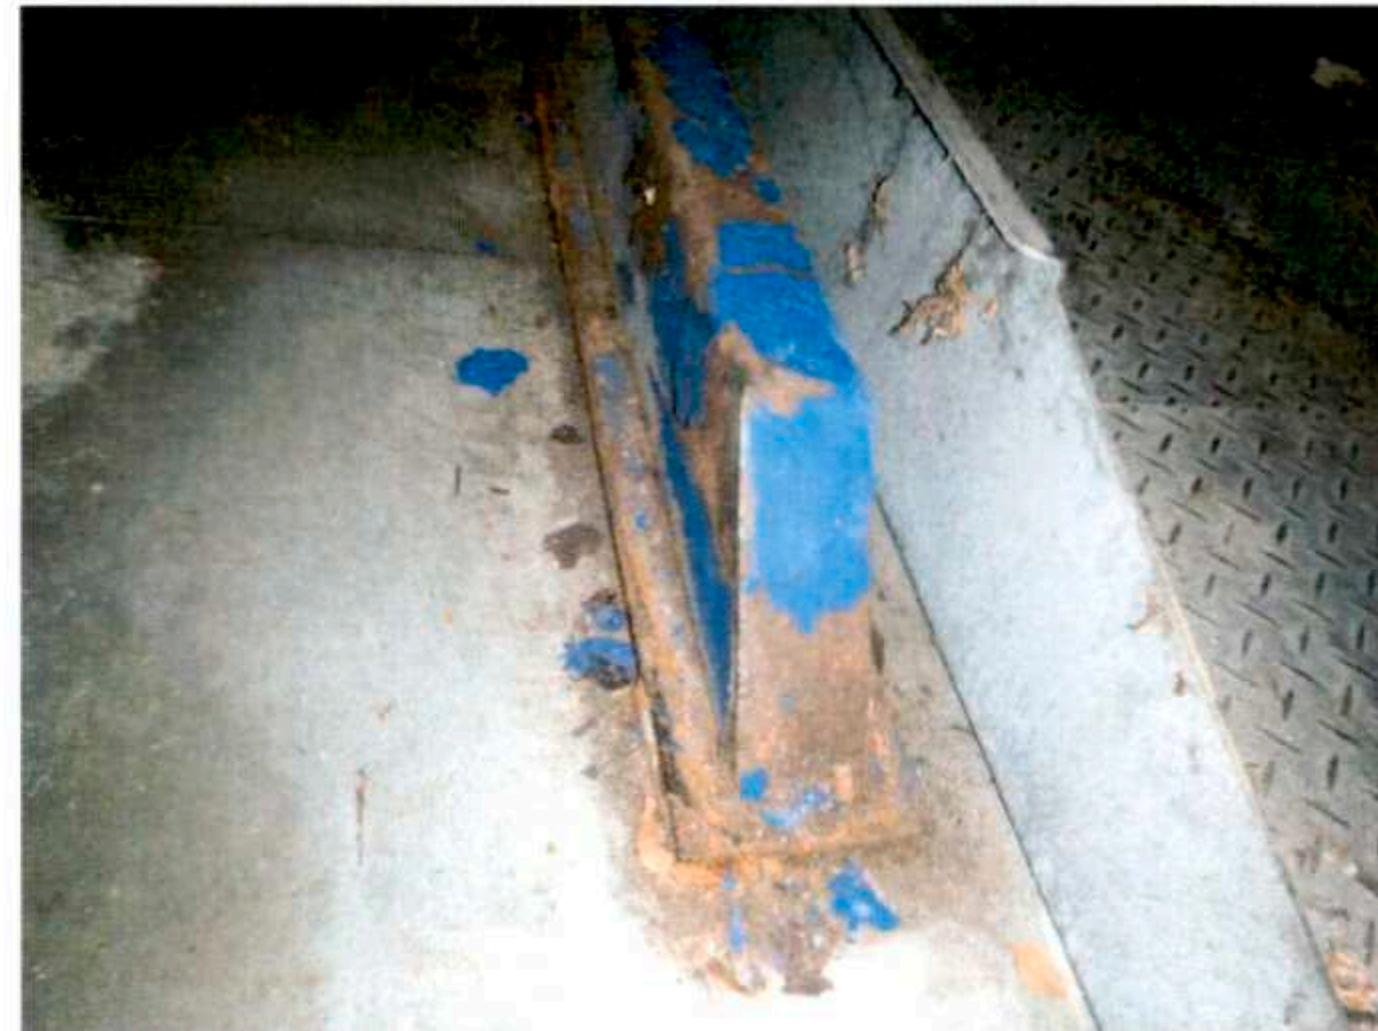
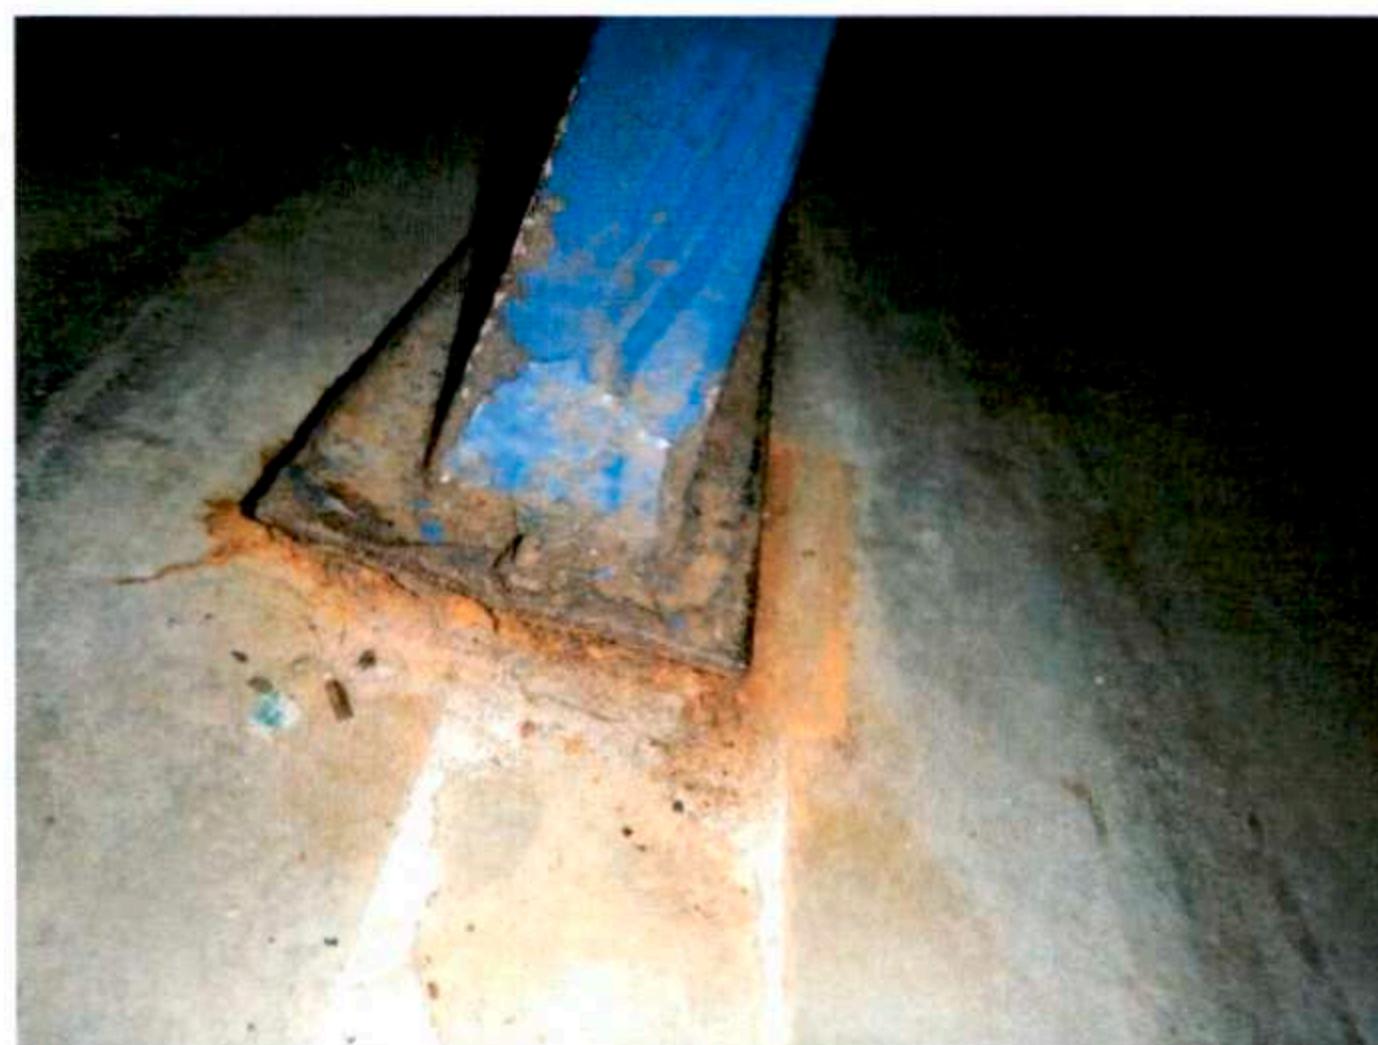
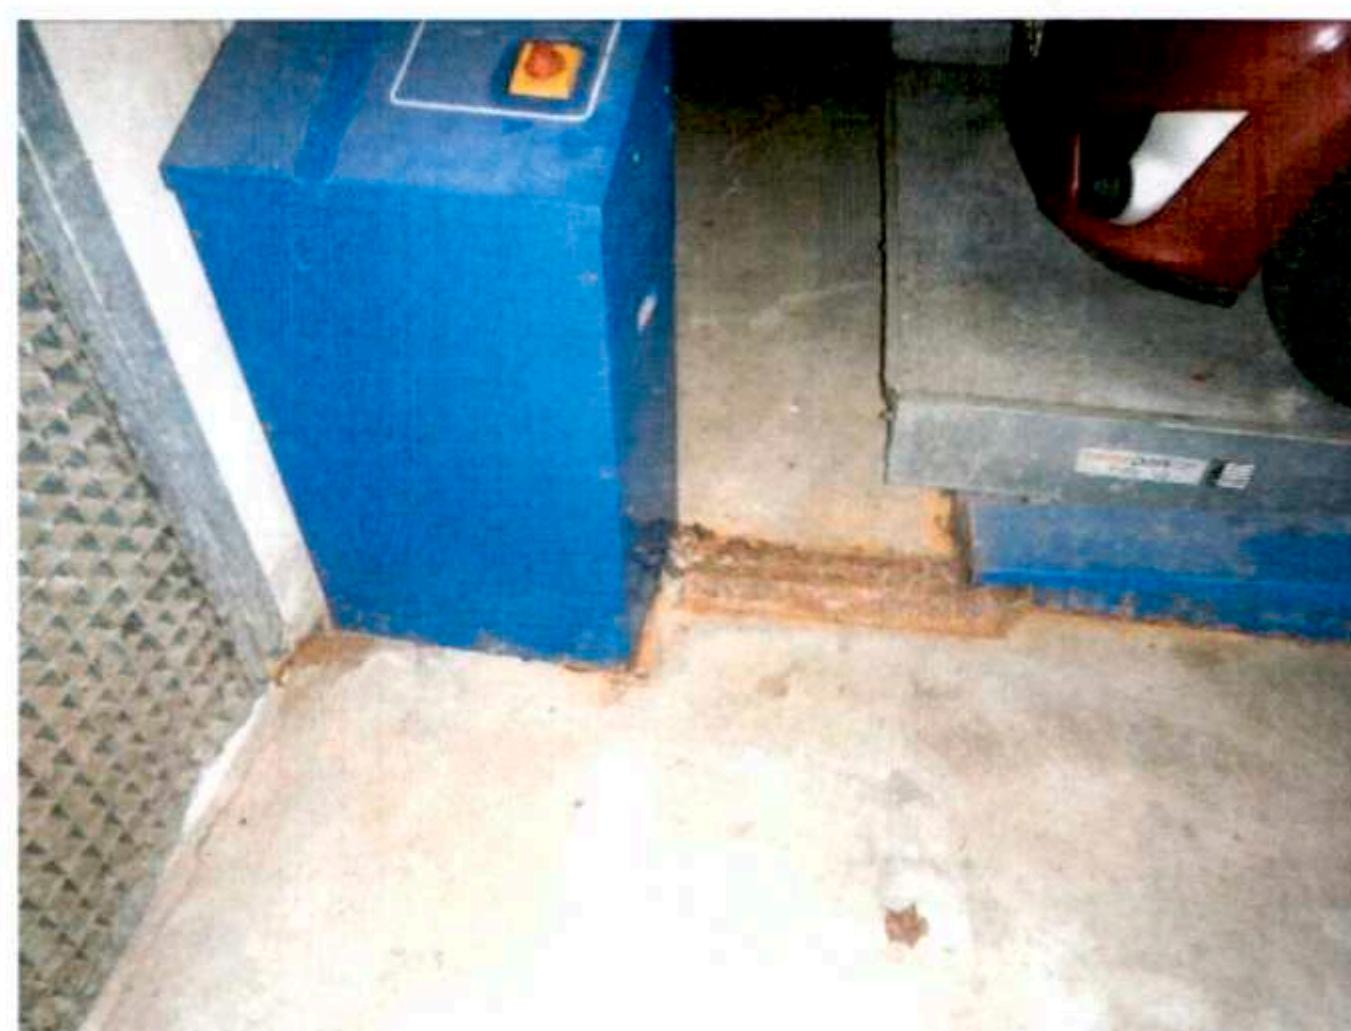
- praktično na vseh dvižnih parkirnih napravah oz. ploščadih se na jeklenih elementih, ki nalegajo na tlak kleti, pojavlja izrazita korozija. Korozija je prisotna tudi na pripadajočih zaščitnih pločevinastih elementih, kateri pokrivajo kable elektroinstalacij dvižnih naprav ter na vznožju pločevinastih t.i. kontrolnih omaricah (slike 39, 40, 41, 42 in 43),

Praktično na vseh dvižnih parkirnih napravah oz. ploščadih se na jeklenih elementih, ki nategajo na tlak kleti, pojavlja izrazita korozija. Korozija je prisotna tudi na pripadajočih zaščitnih pločevinastih elementih, kateri pokrivajo kable elektroinstalacij dvižnih naprav ter na vznosu pločevinastih t.i. kontrolnih omaricah.

- demontaža parkirnih dvižnih naprav,
- čiščenje korodiranih jeklenih elementov (vsi jekleni profili, kateri so v stiku z betonskim tlakom parkirnih garaž) po postopku brušenja in/ali peskanja do stopnje čistosti Sa 2,5.
- izvedba antikorozijske zaščite, odporne na mehanske in kemične obremenitve, kot npr. dvokomponentni debeloslojni temeljni premaz na osnovi epoksidnih smol, dvokomponentni debeloslojni pokrivni premaz na osnovi epoksidnega, v barvi tembolj podobni obstoječi. Antikorozijijski premaz se izvede po navodilih izbranega proizvajalca.
- Ponovna montaža parkirnih dvižnih naprav. Za nivelliranje-podlaganje je potrebno uporabiti podložne plošče iz nerjavečega jekla. Sidranje naprav v betonski tlak se izvede po postopku kemičnega sidranja.
