# ELABORAT

sanacije zamakanja  
v kletne parkirne garaže

»Stanovanjska soseska Sotočjè v Kranju«

marec 2019

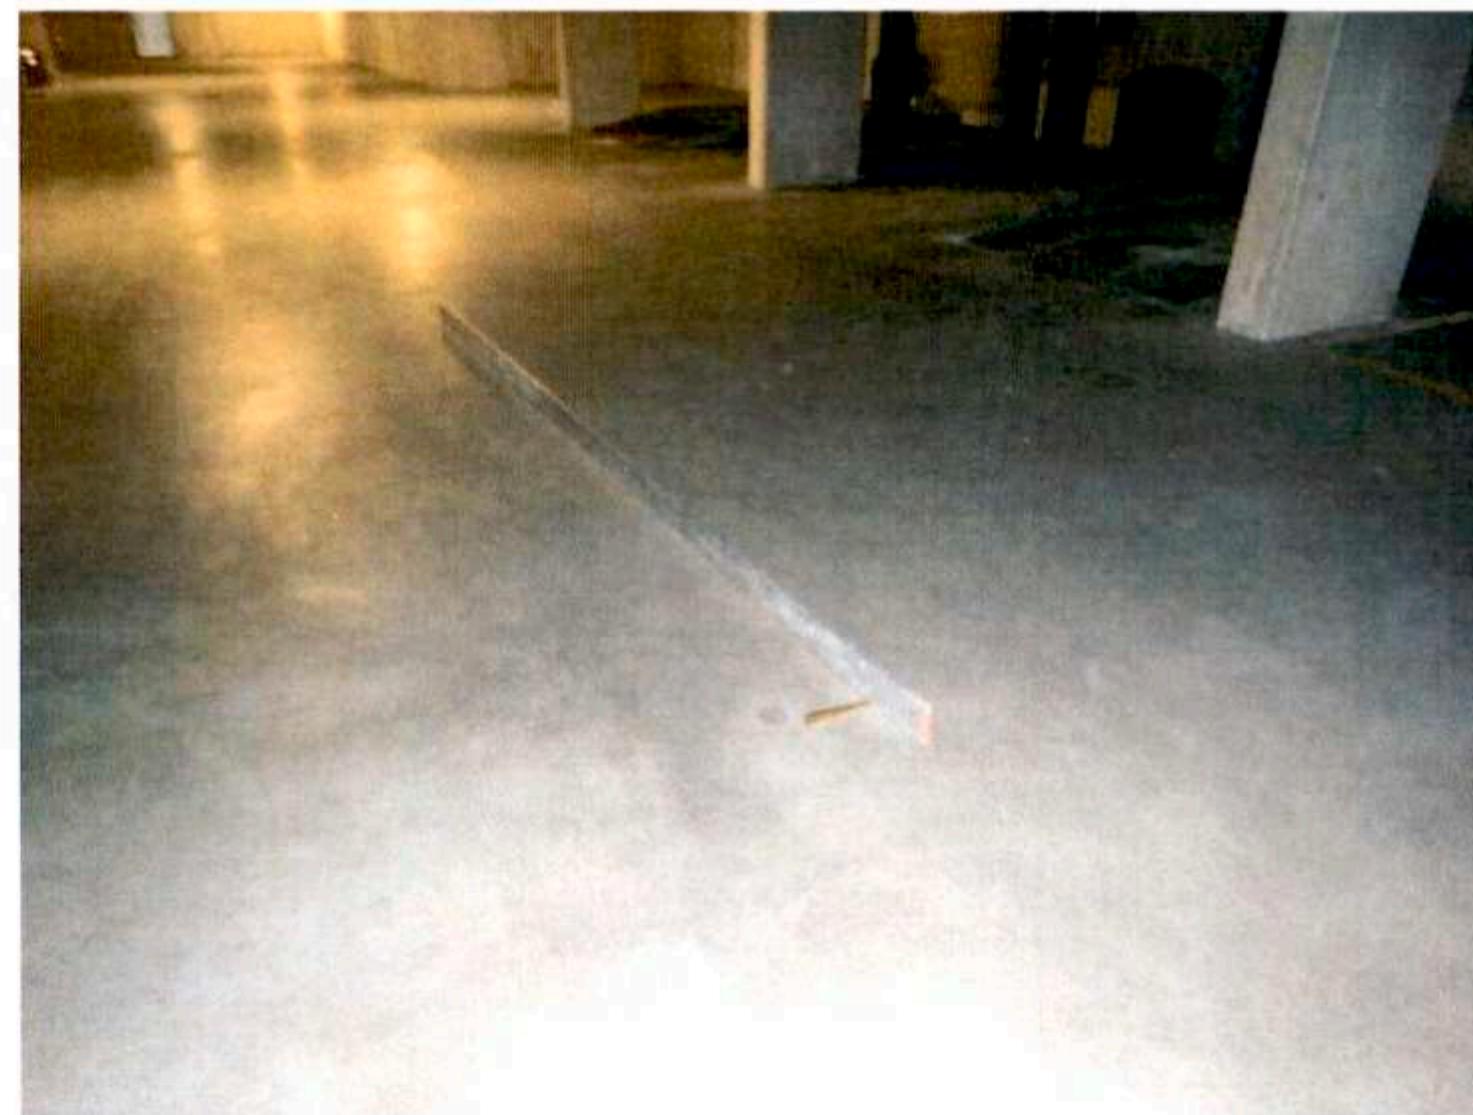
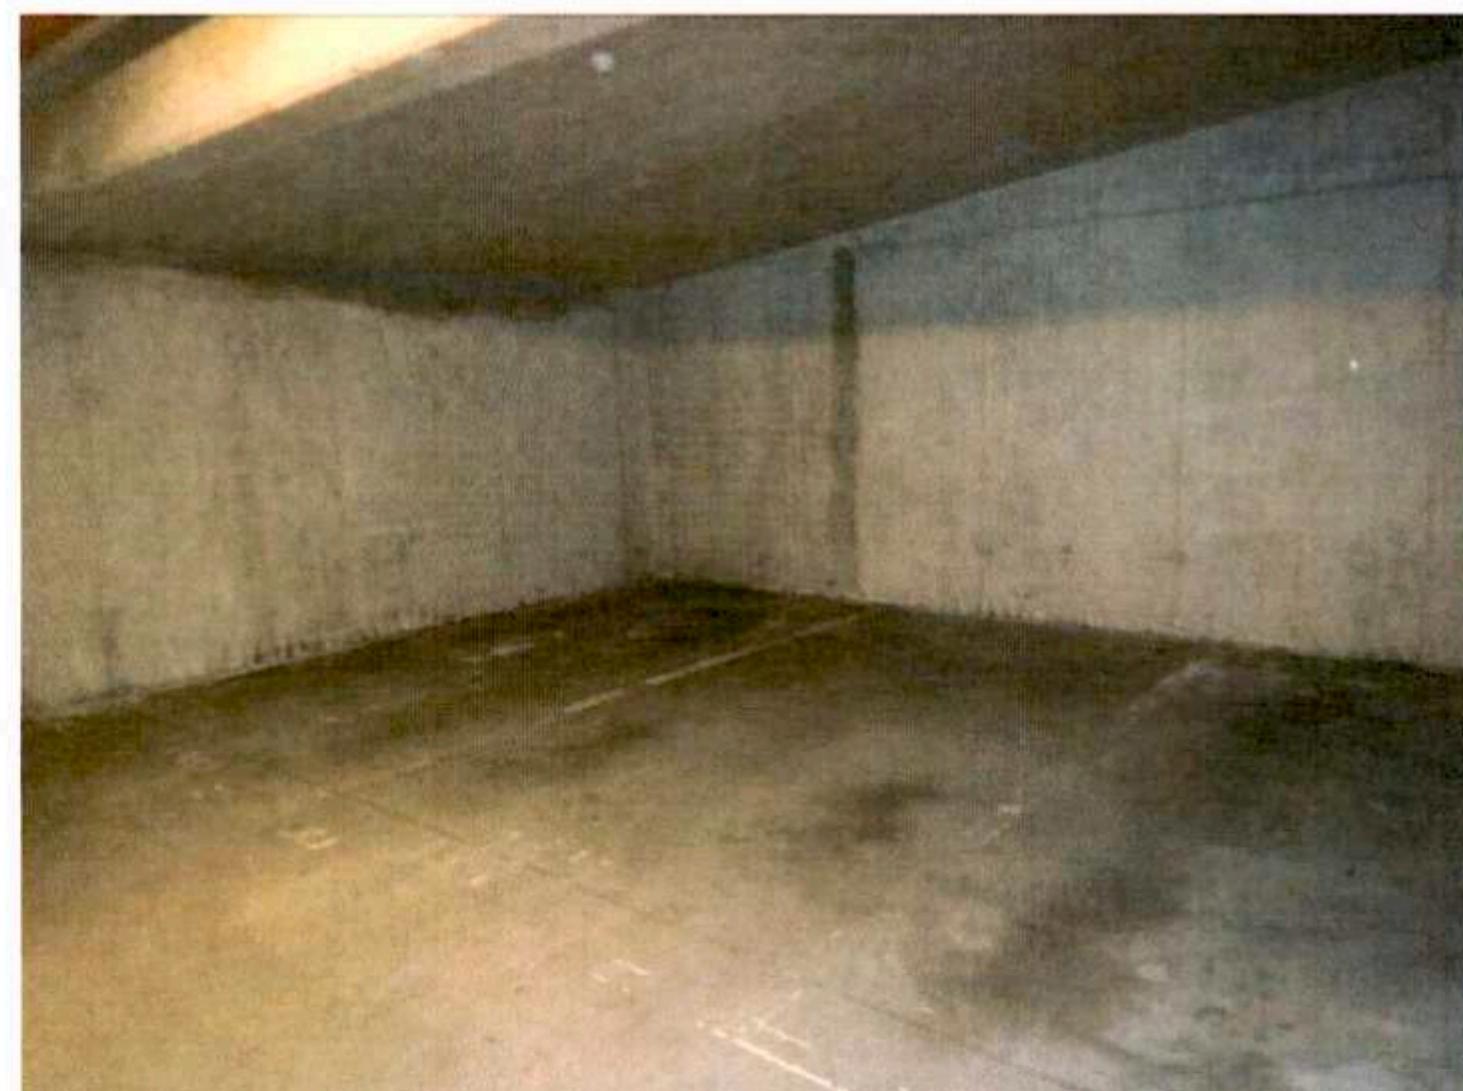
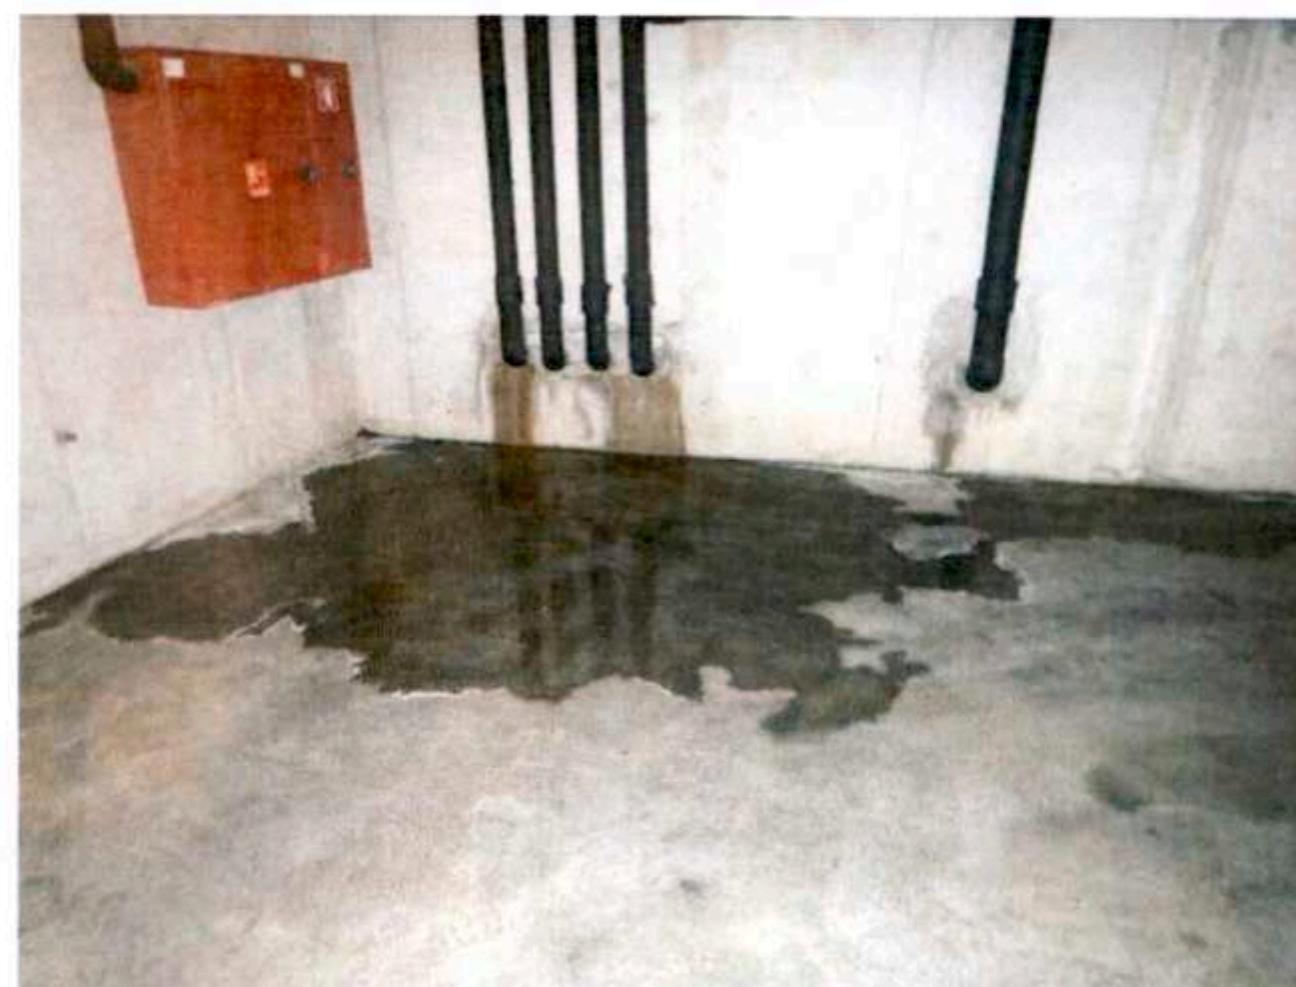
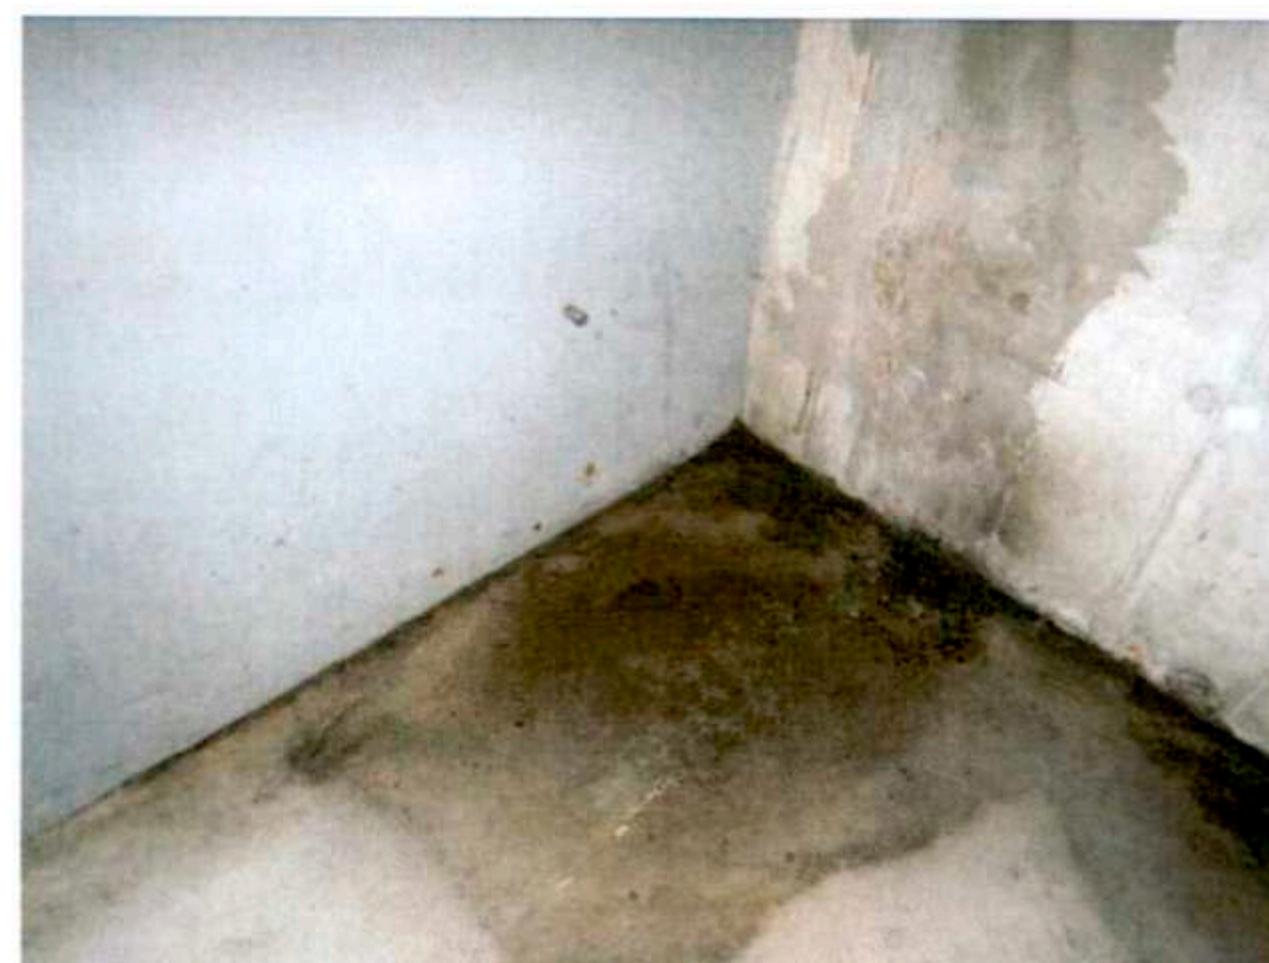
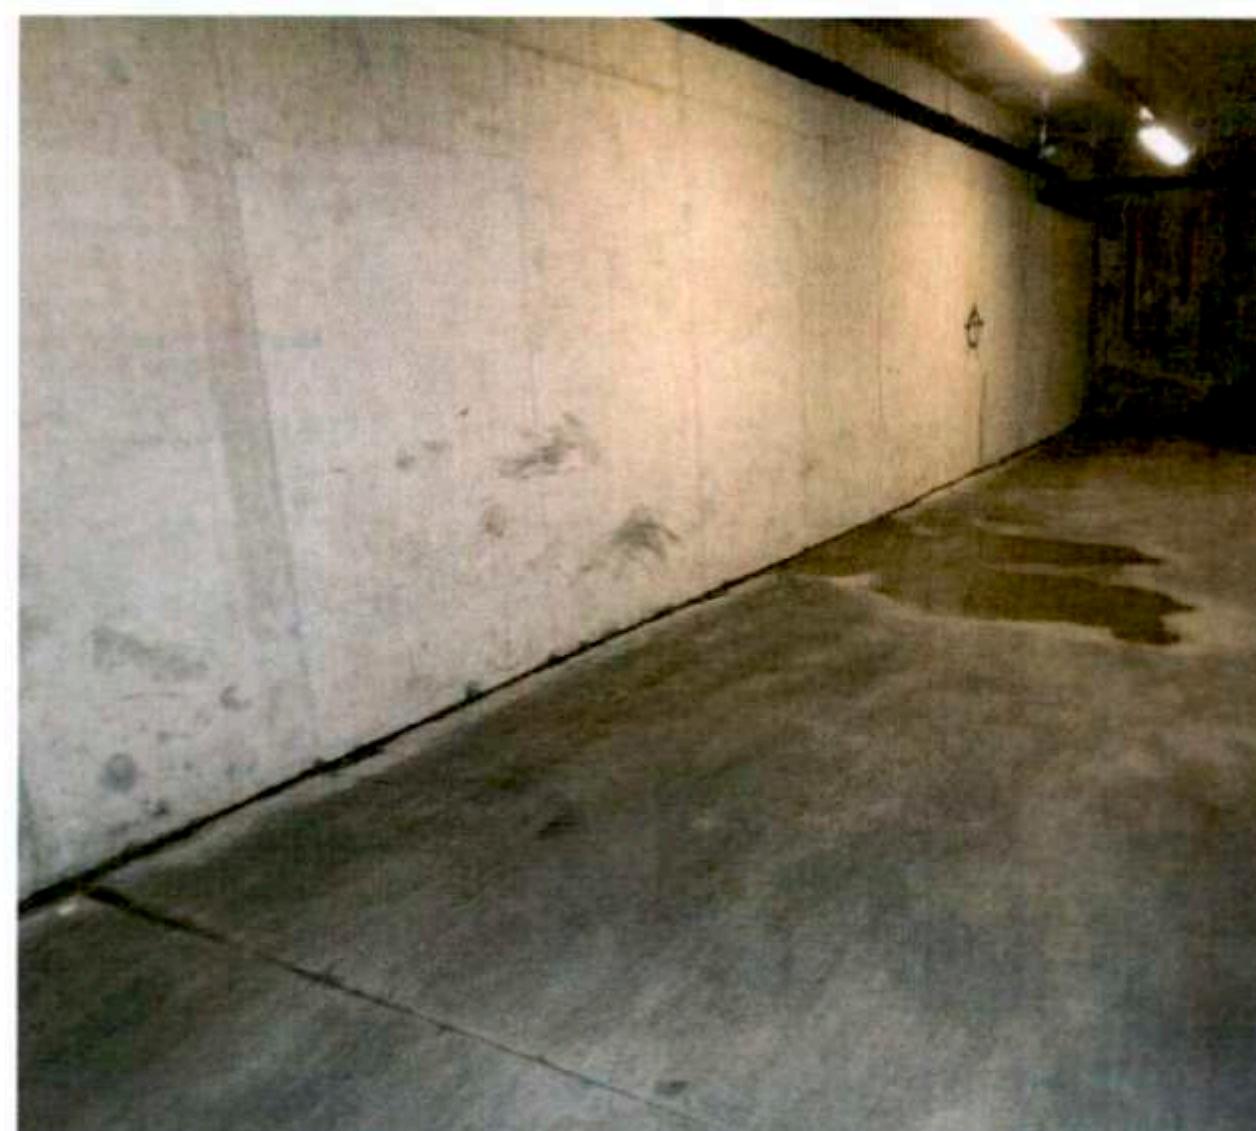
Na lokacijah oz območjih, kjer smo na tlaku registrirali stoječo vodo (predvsem v vogalnih in robnih območjih) so na površini tlaka prisotne lokalne depresije (slike 44, 45, 46, 47 in 48),

Na lokacijah oz. območjih, kjer smo na tlaku registrirali stoječo vodo (predvsem v vogalnih in robnih območjih) so na površini tlaka prisotne lokalne depresije.

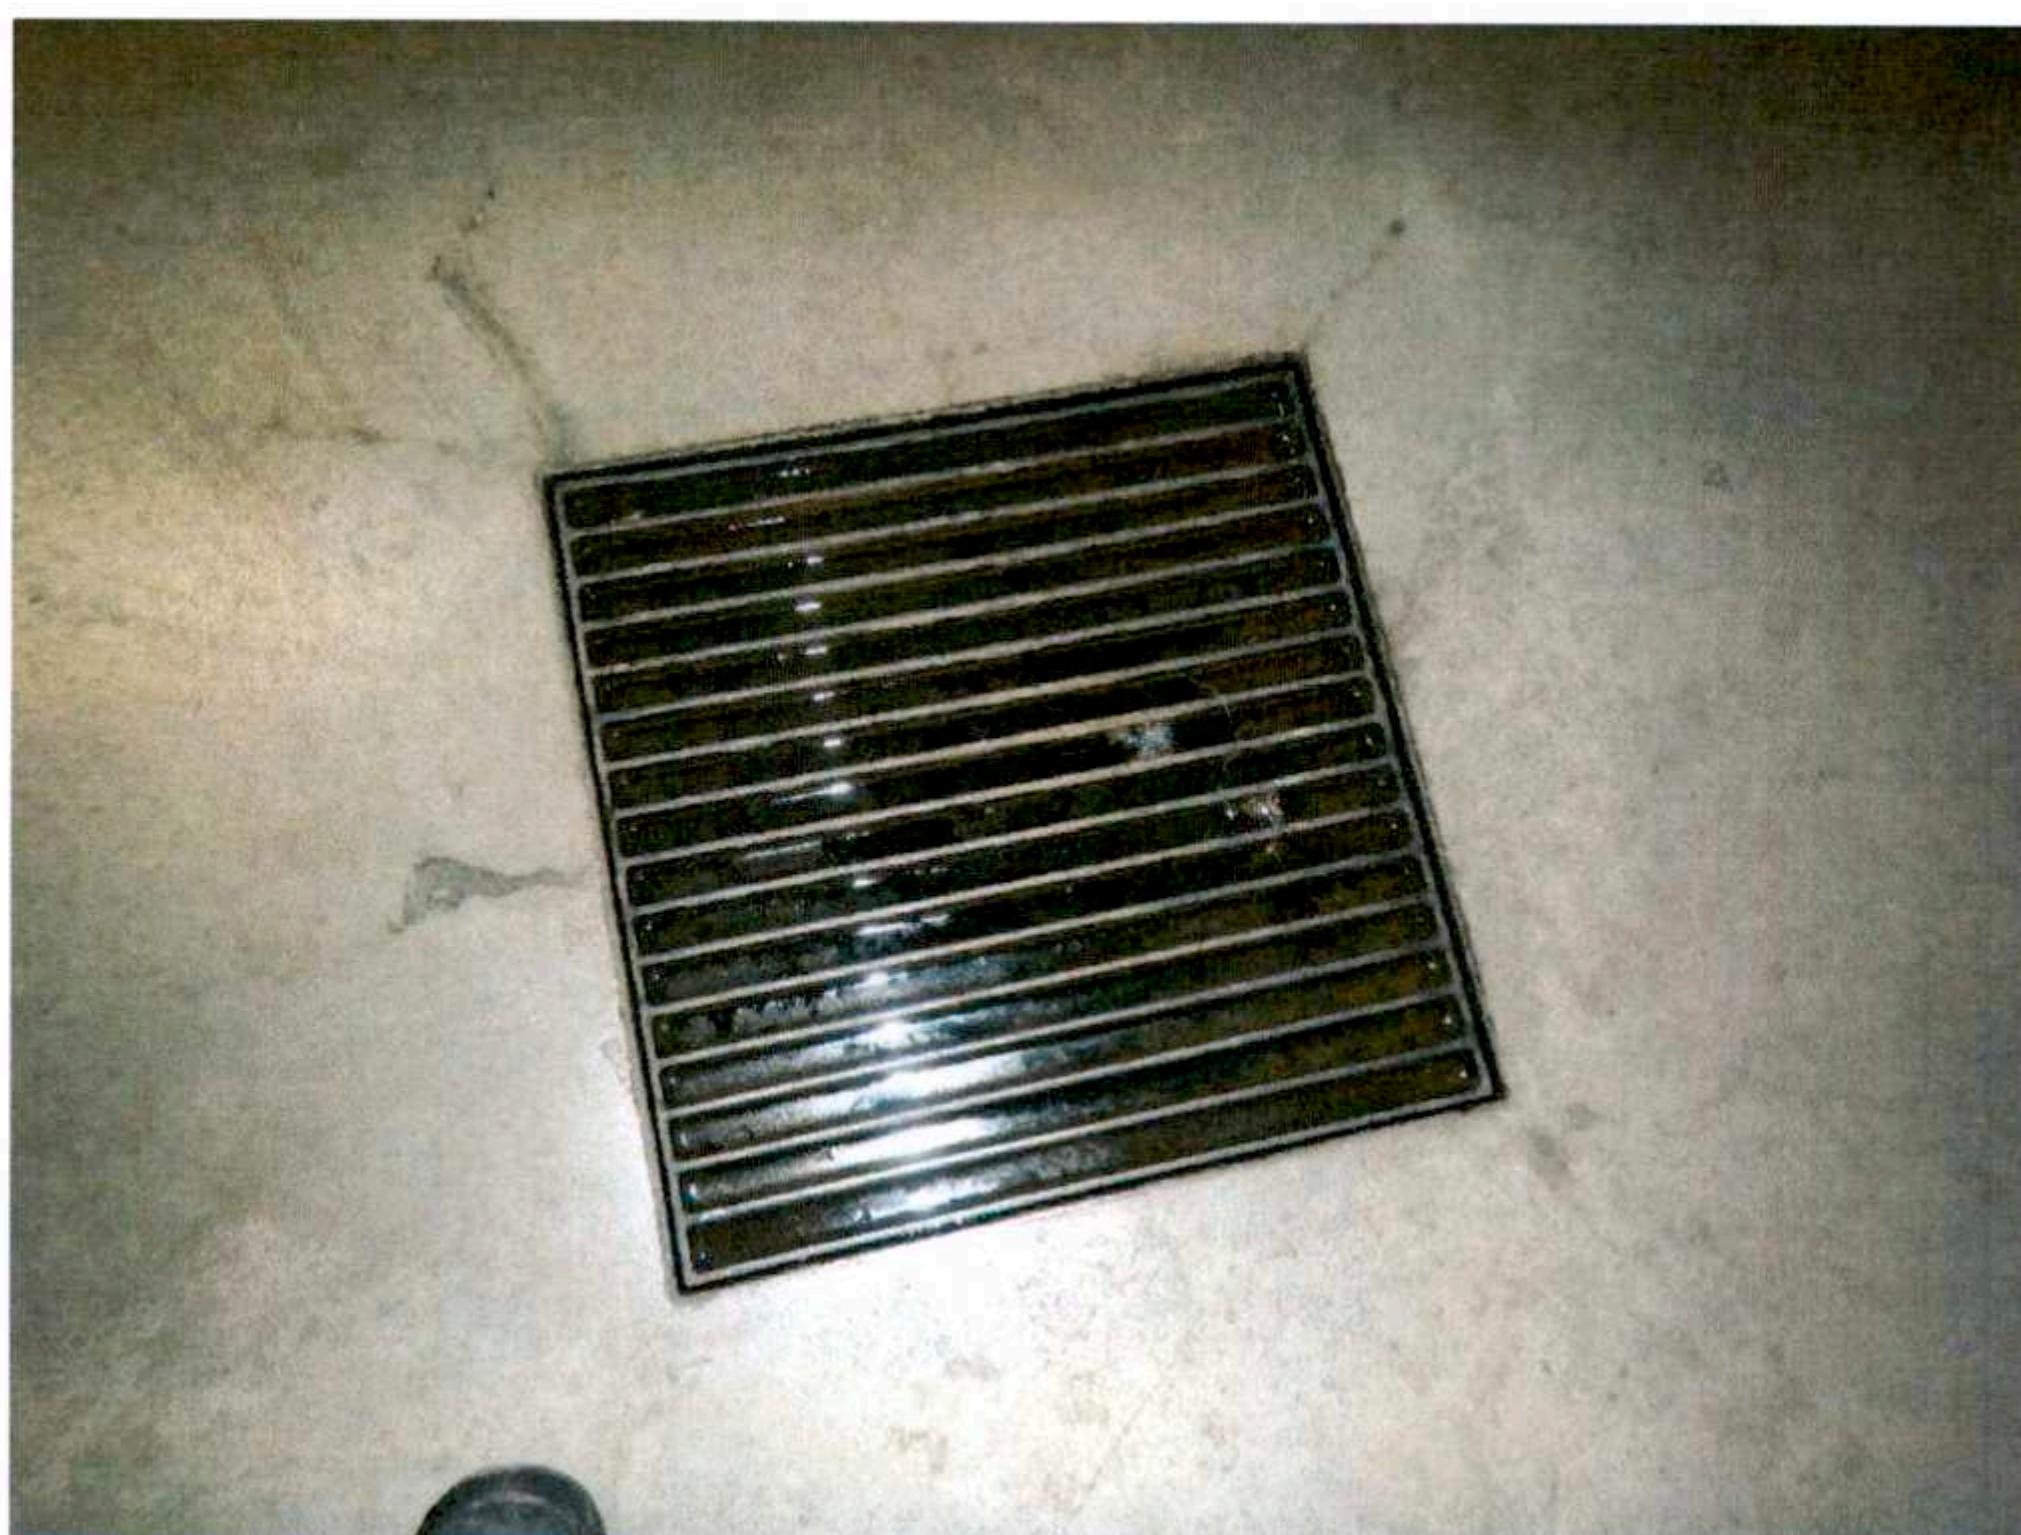
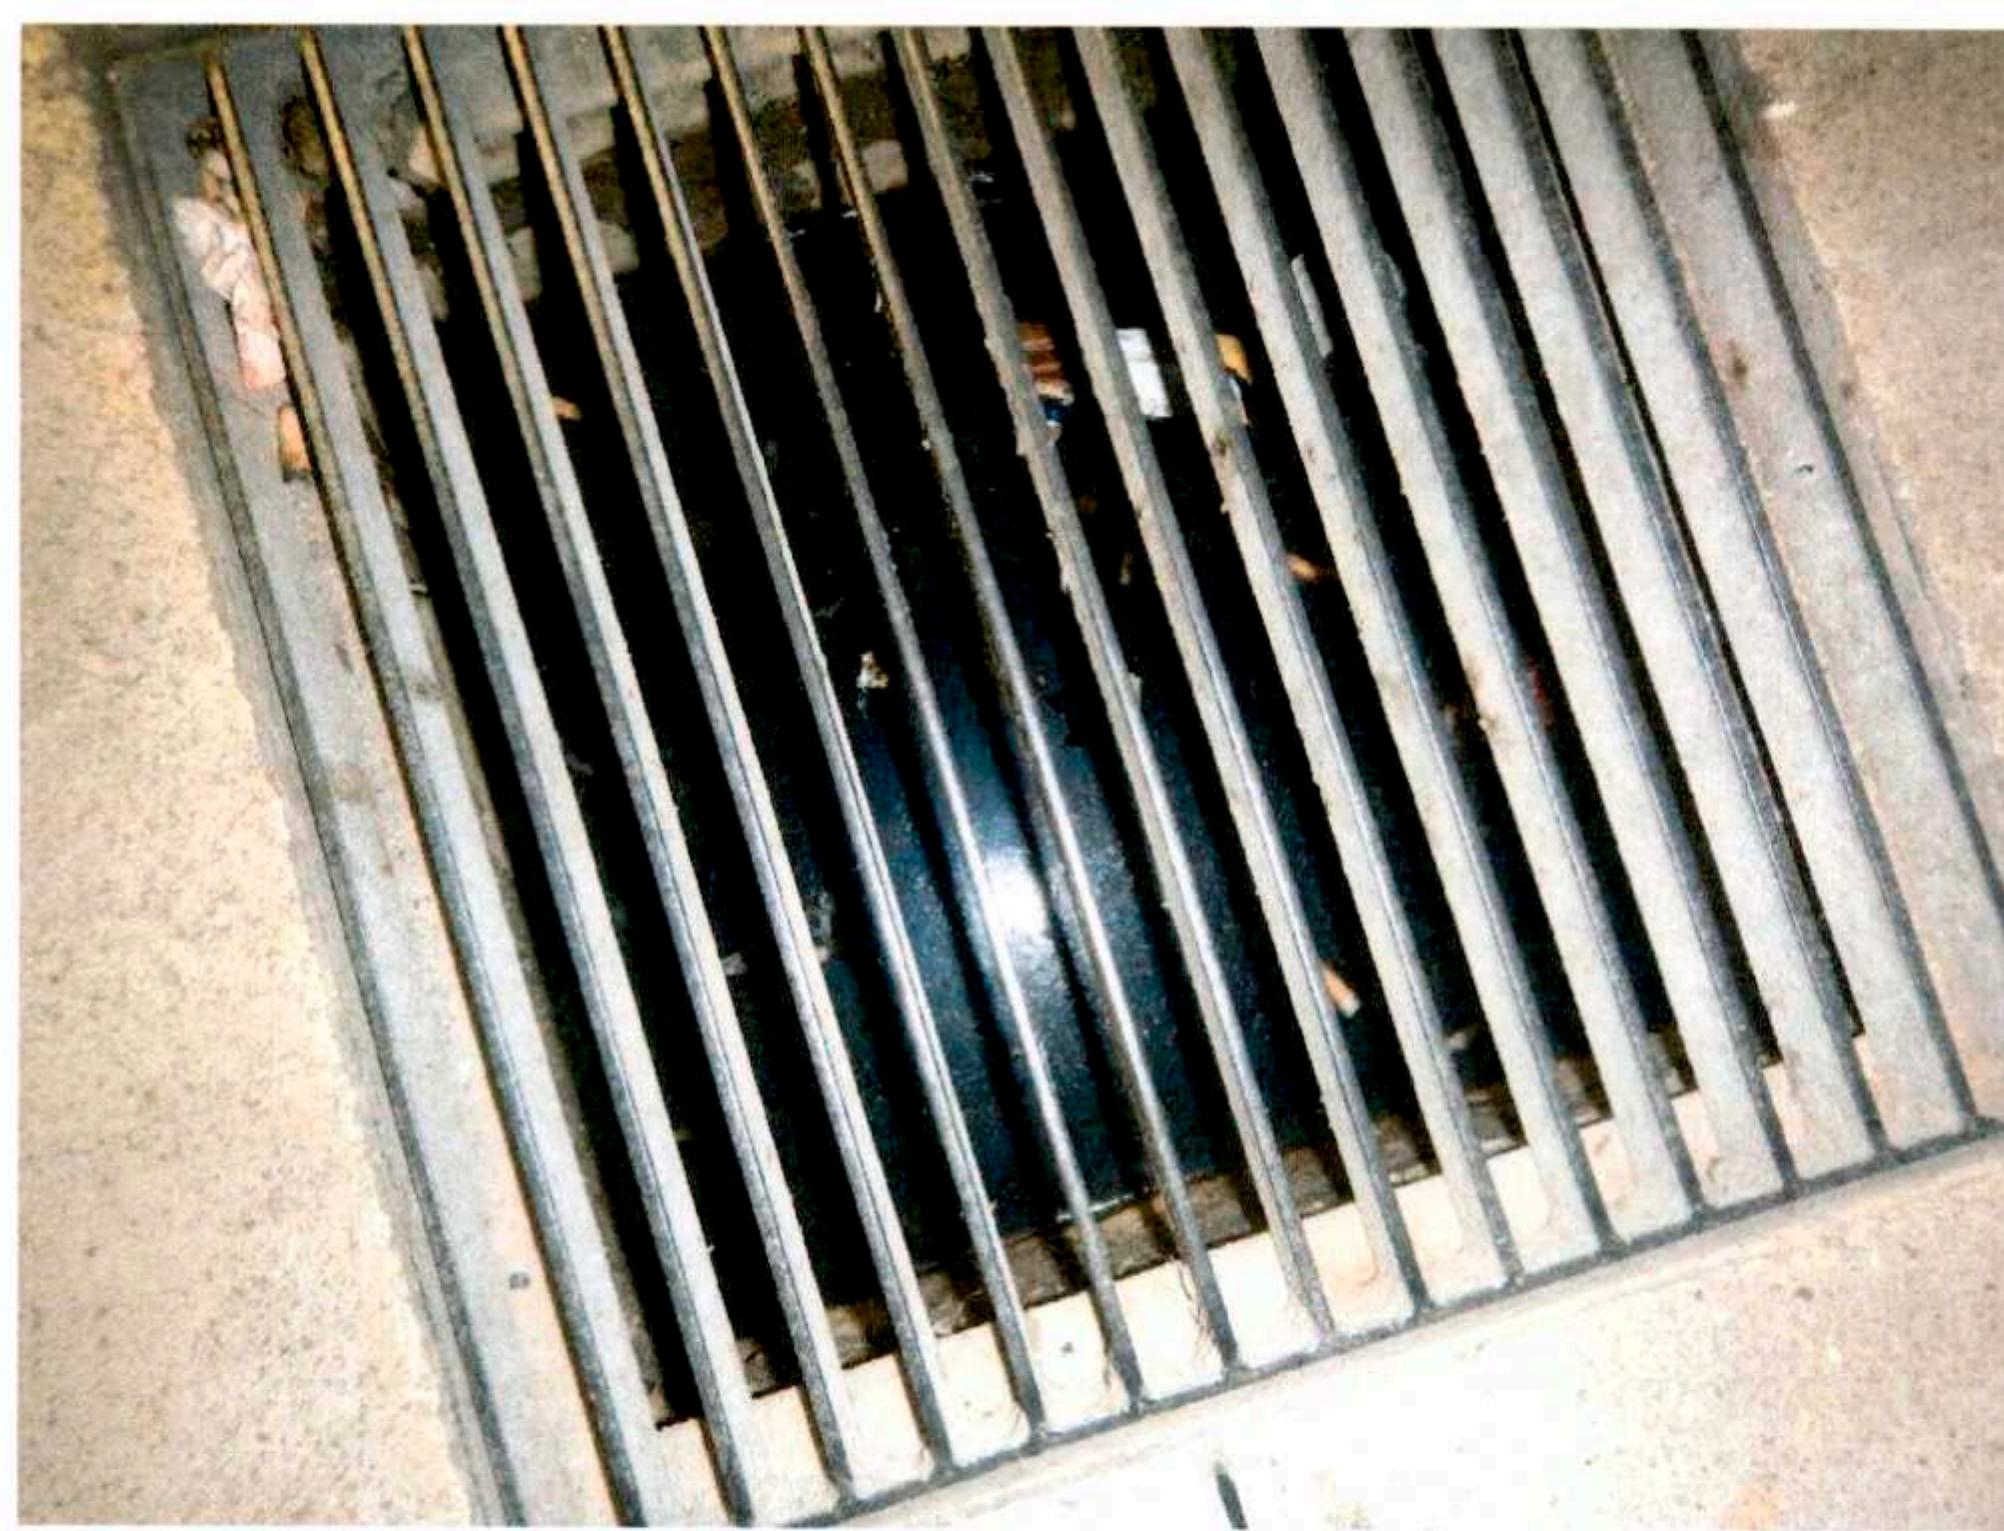
- v tlaku kleti so na nekaj lokacijah vgrajeni jaški, iz katerih ni izvedenega cevnega odvajanja vode. Jaški so praktično do vrha napolnjeni z vodo (sliki 49 in 50),

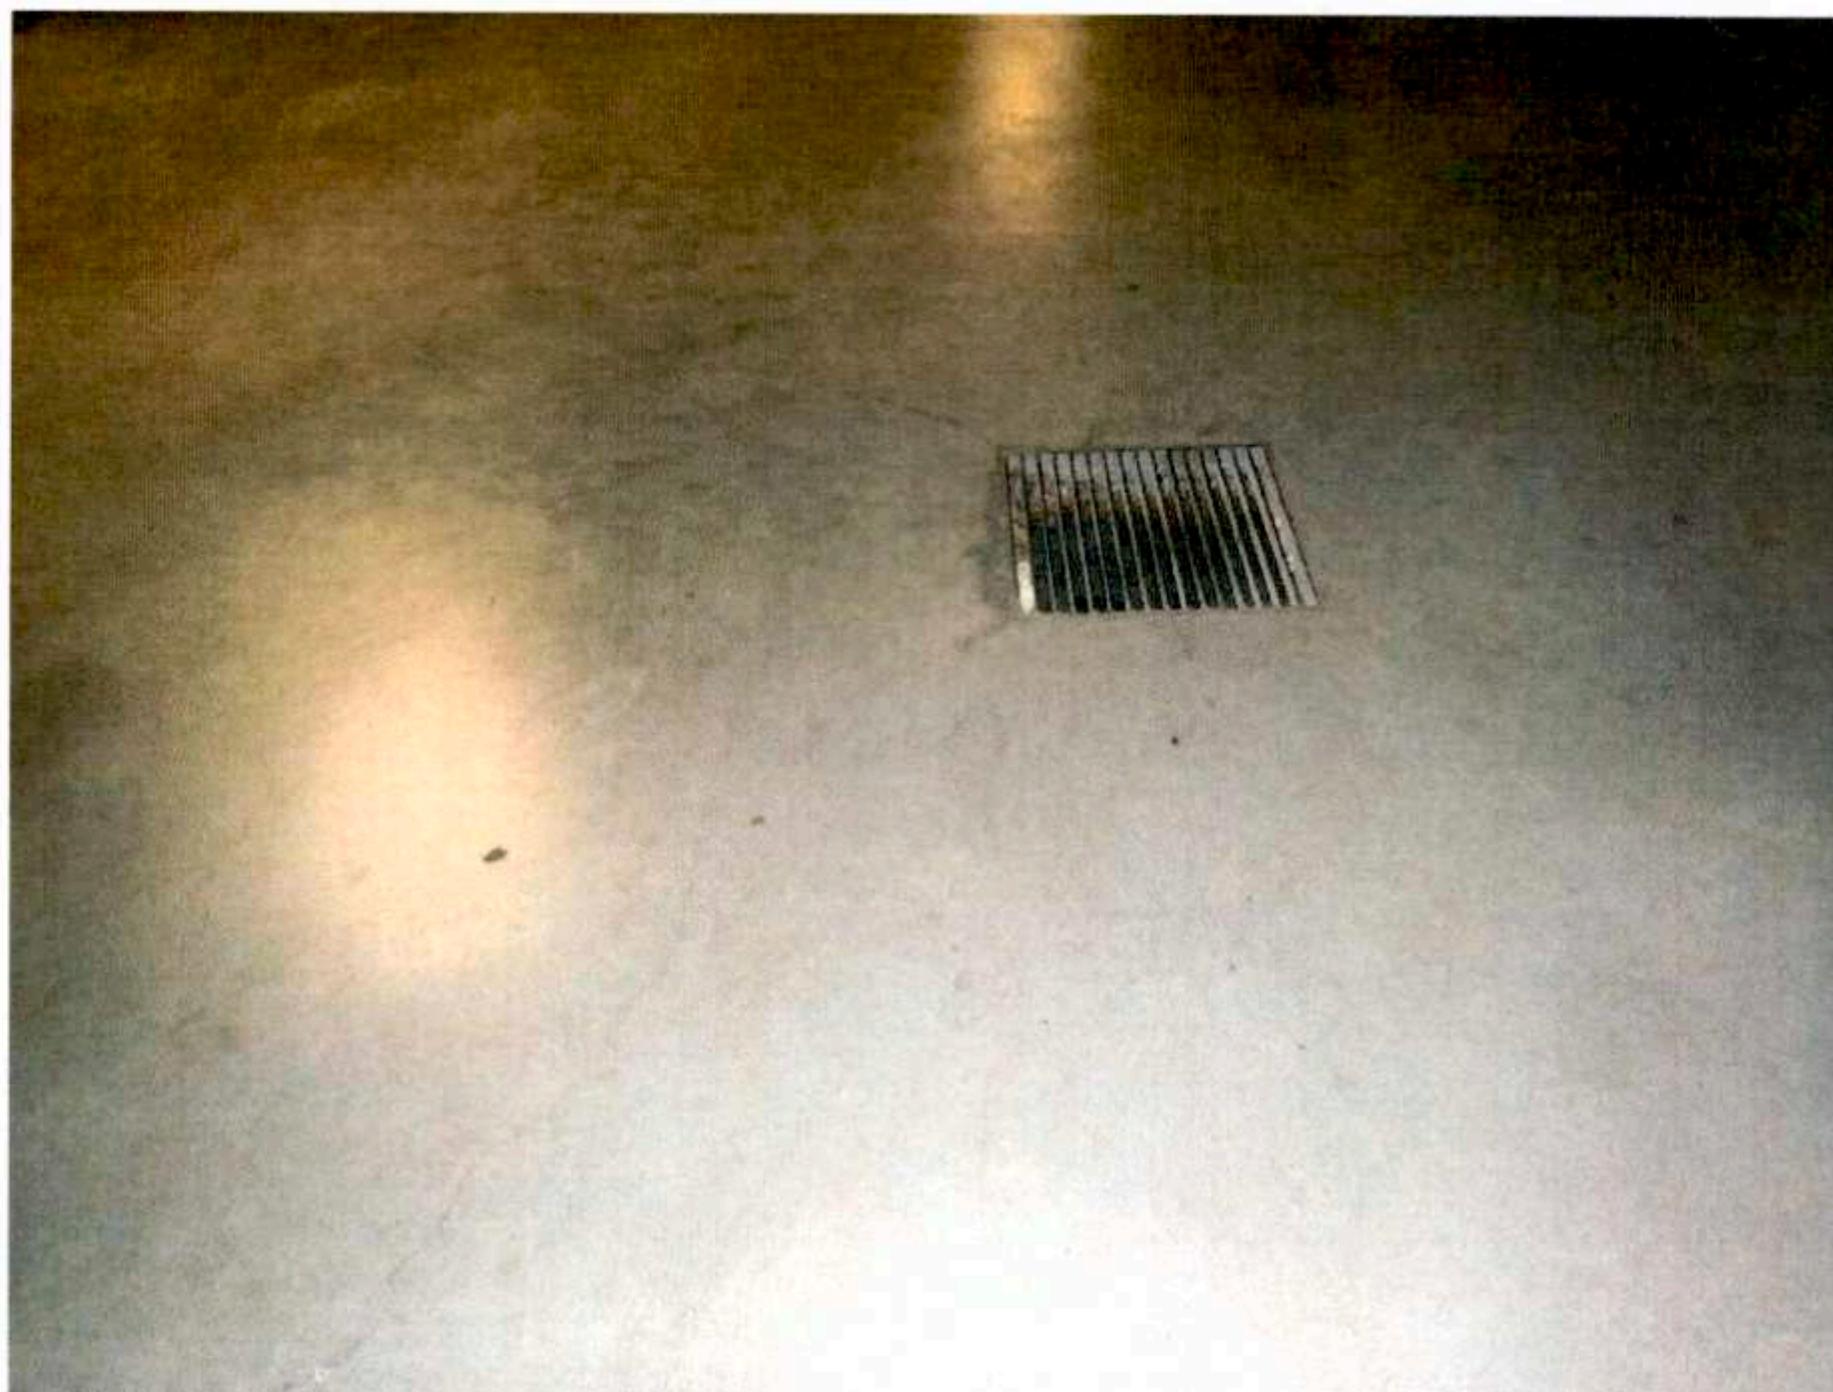
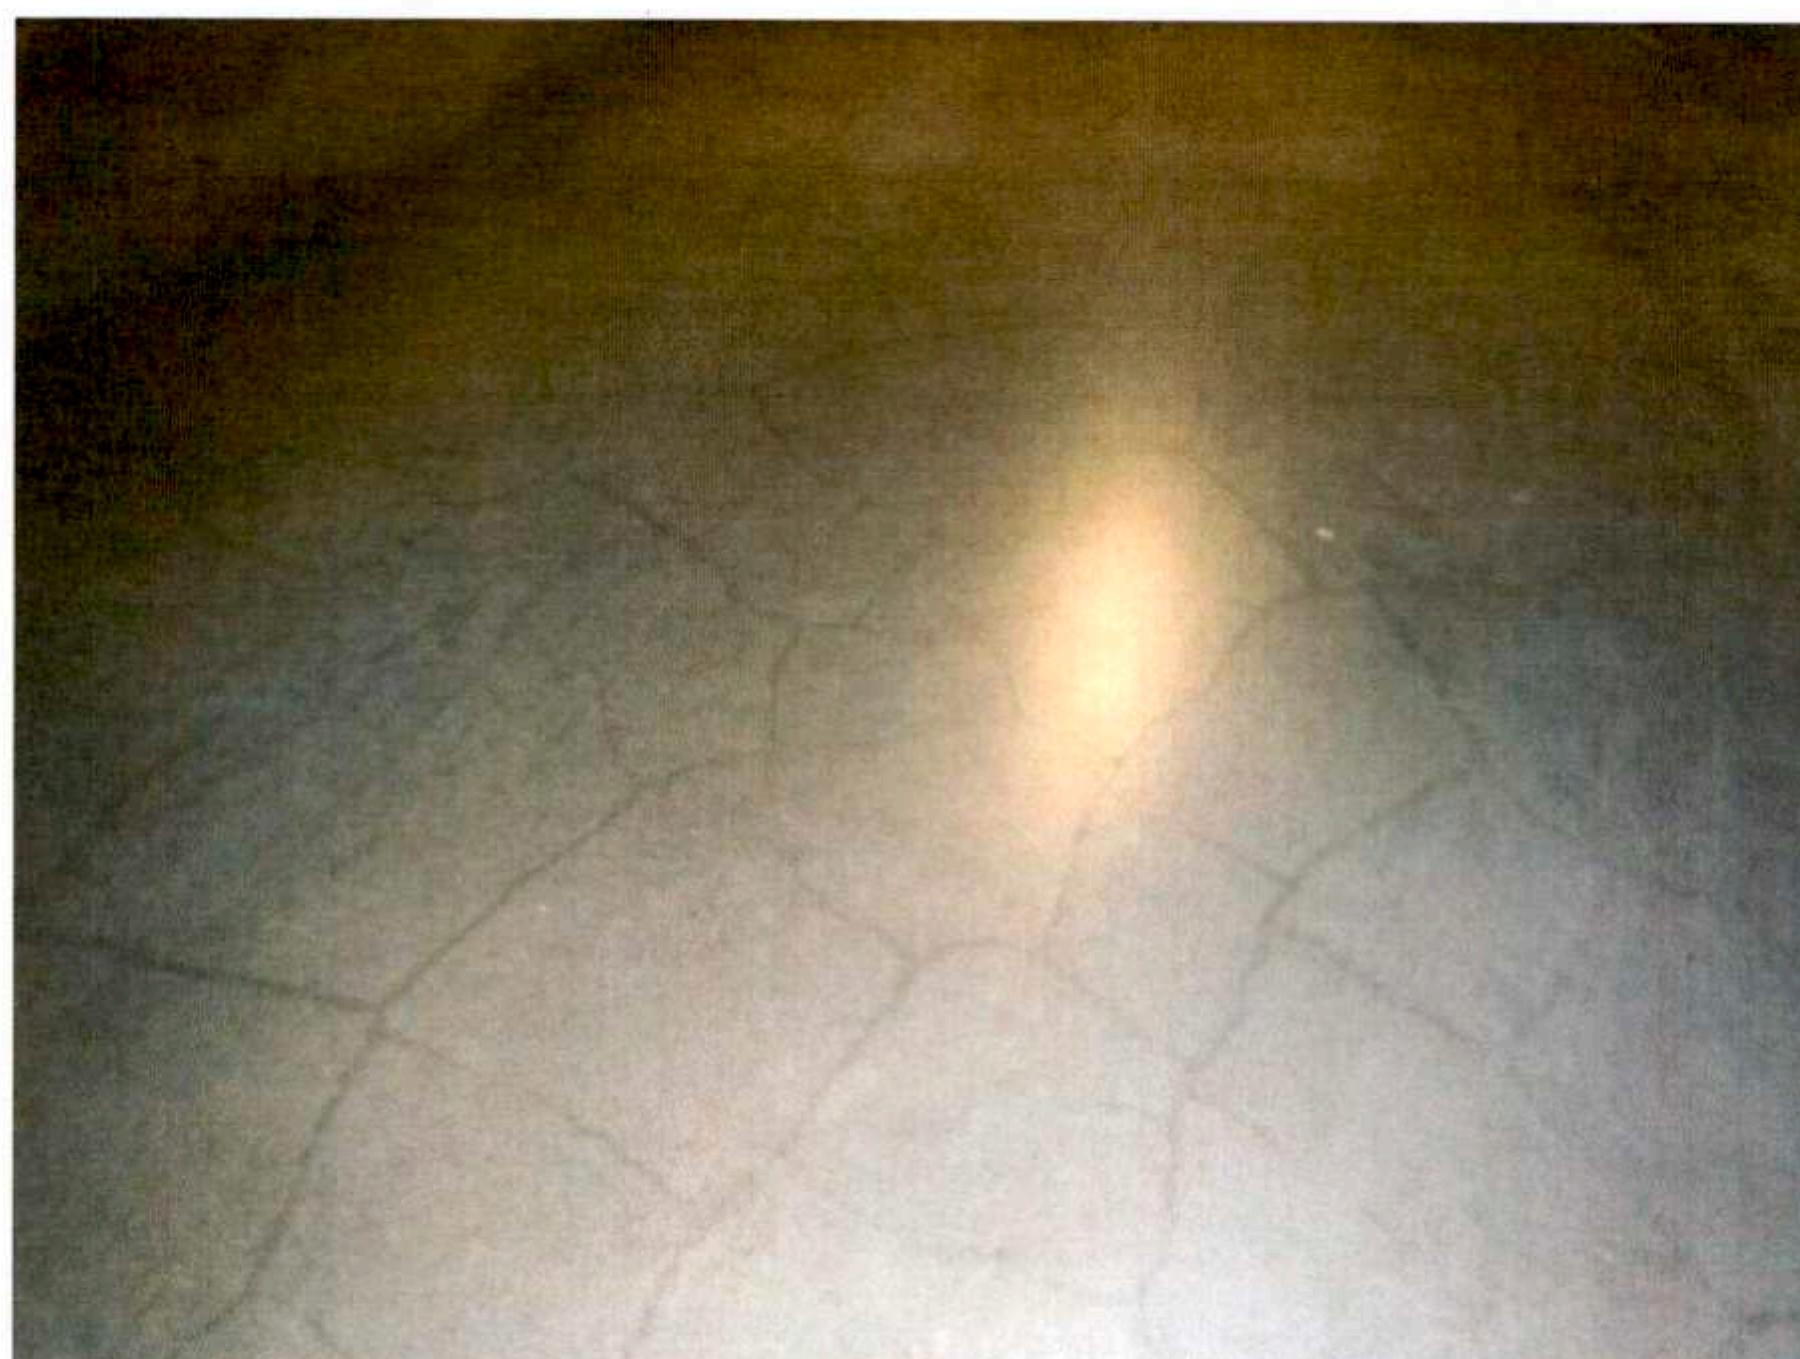
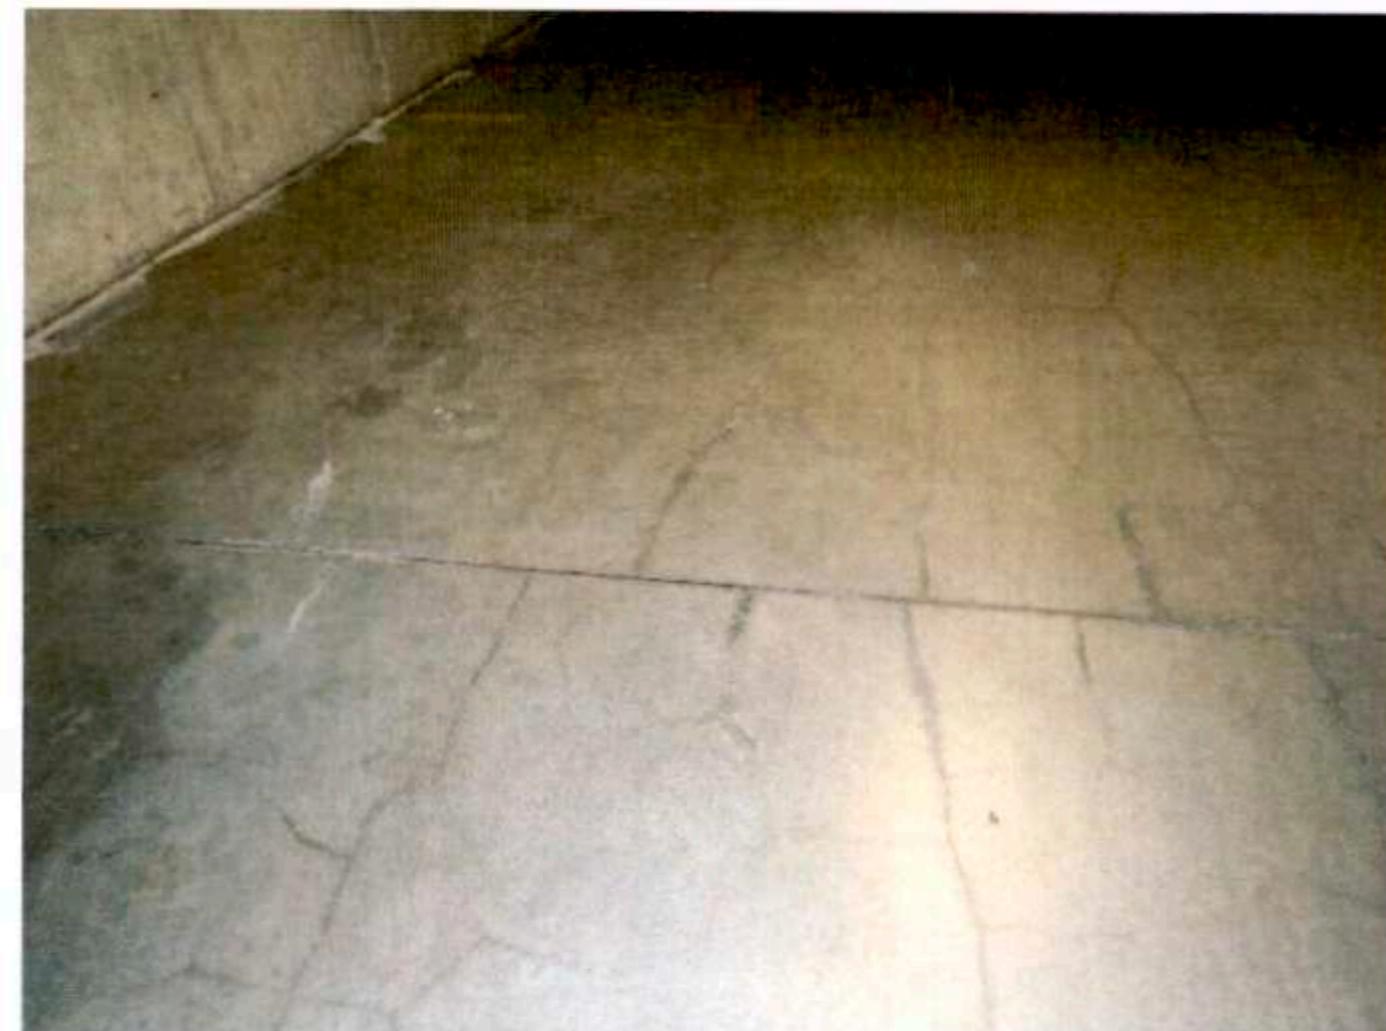
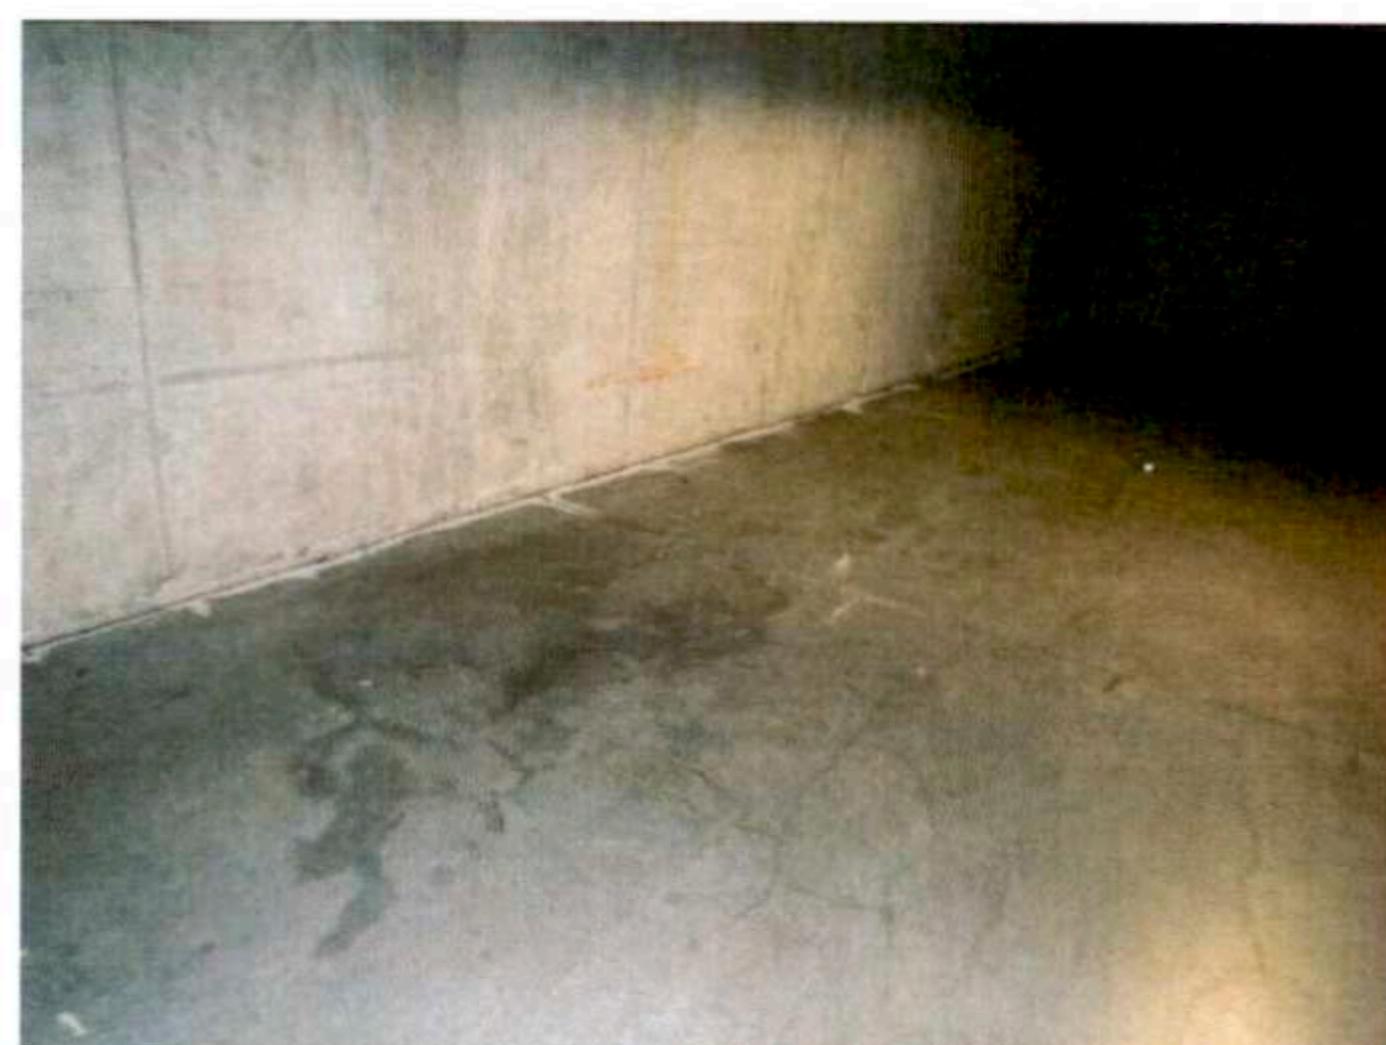
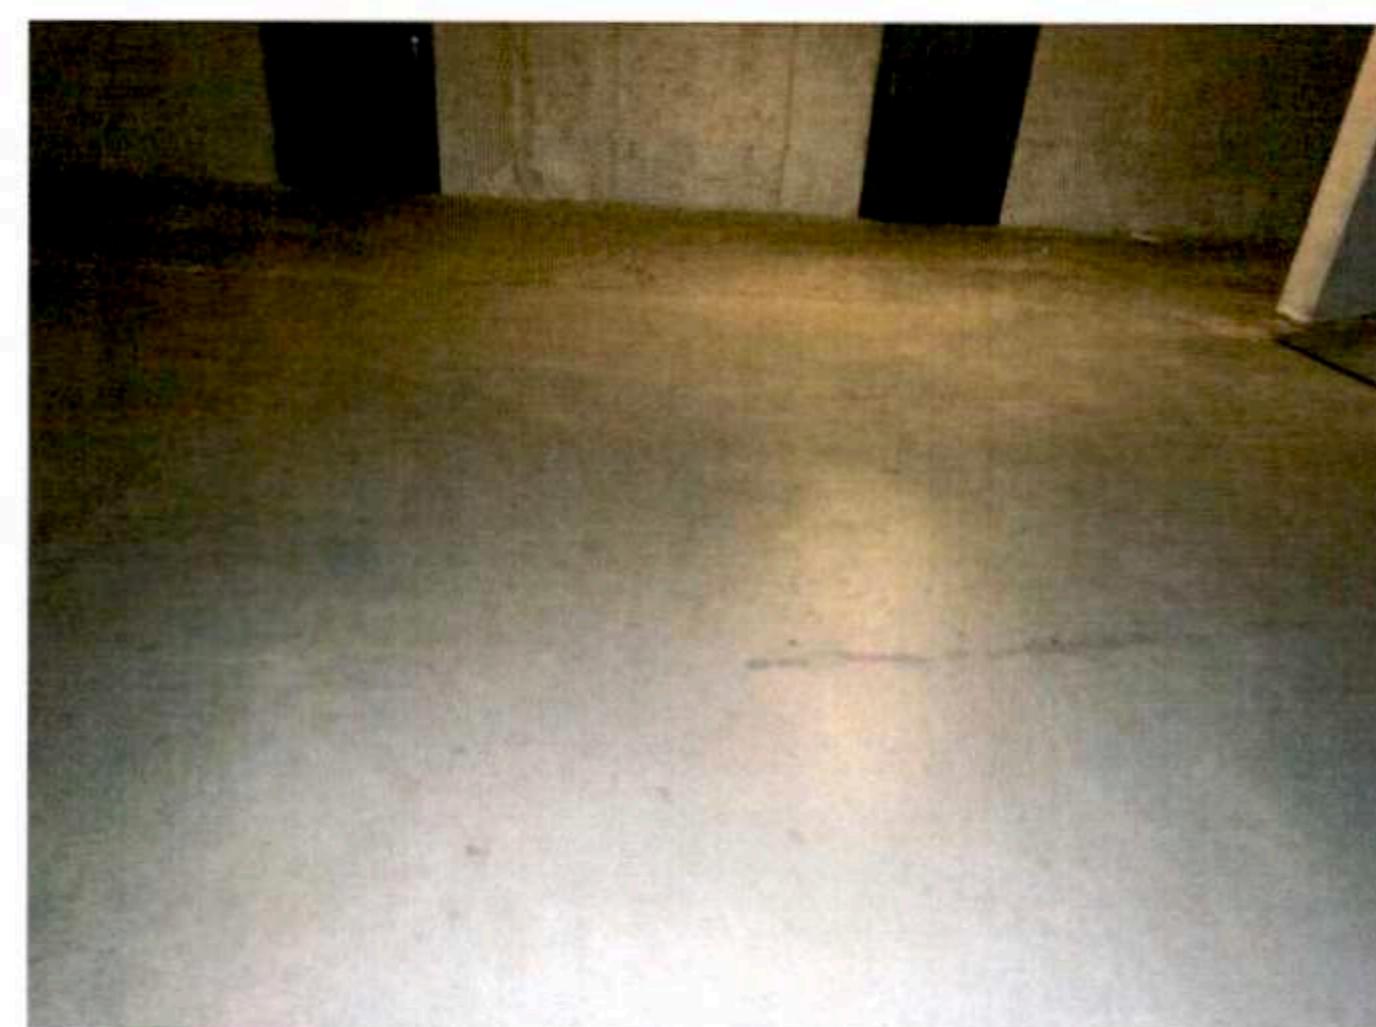
- praktično na celotni površini betonskega tlaka kleti so prisotne mrežaste razpoke, širin cca. 0,05 – 0,1 mm. Prisotne so tudi razpoke, katere izhajajo iz vogalov talnih jaškov in stebrov, iz navideznih reg spojnic in posamezne linijske razpoke s prečno in vzdolžno tendenco poteka. Takšne razpoke so večjih širin, in sicer tudi do cca. 0,5 mm (slike 51, 52, 53, 54 in 55),

Praktično na celotni površini betonskega tlaka kletnih parkirnih garaž so prisotne mrežaste razpoke, širin cca. 0,05 – 0,1 mm. Prisotne so tudi razpoke, katere izhajajo iz vogalov talnih jaškov in stebrov, iz navideznih reg spojnic in posamezne linijske razpoke s prečno in vzdolžno tendenco poteka. Takšne razpoke so večjih širin, in sicer tudi do cca. 0,5 mm.

Zgoraj navedene poškodbe so pogost pojav pri tovrstnih betonskih tlakih. Linijske razpoke v tlaku nastanejo zaradi plastičnega krčenja in plastičnega posedanja betona, pogojenega s hidratacijskimi procesi v cementu ter z izsuševanjem v fazi strjevanja. Izsuševanje betona se je lahko v večji meri izvajalo preko zgornje površine plošče, zato se razpoke po prerezu tlaka praviloma širijo od spodaj navzgor. Posledica tega (še posebej v kombinaciji s slabšo sprijemljivostjo tlaka s podlogo) je lahko tudi pojav vihanja robov posameznih, predvsem večjih polj tlaka (posledično tudi pojav praznin med spodnjo površino tlaka in podlogo v linijah robov posameznih polj) in površinske mrežaste razpoke lasnice na površini plošče.
