# ELABORAT

sanacije zamakanja  
v kletne parkirne garaže

»Stanovanjska soseska Sotočjè v Kranju«

marec 2019

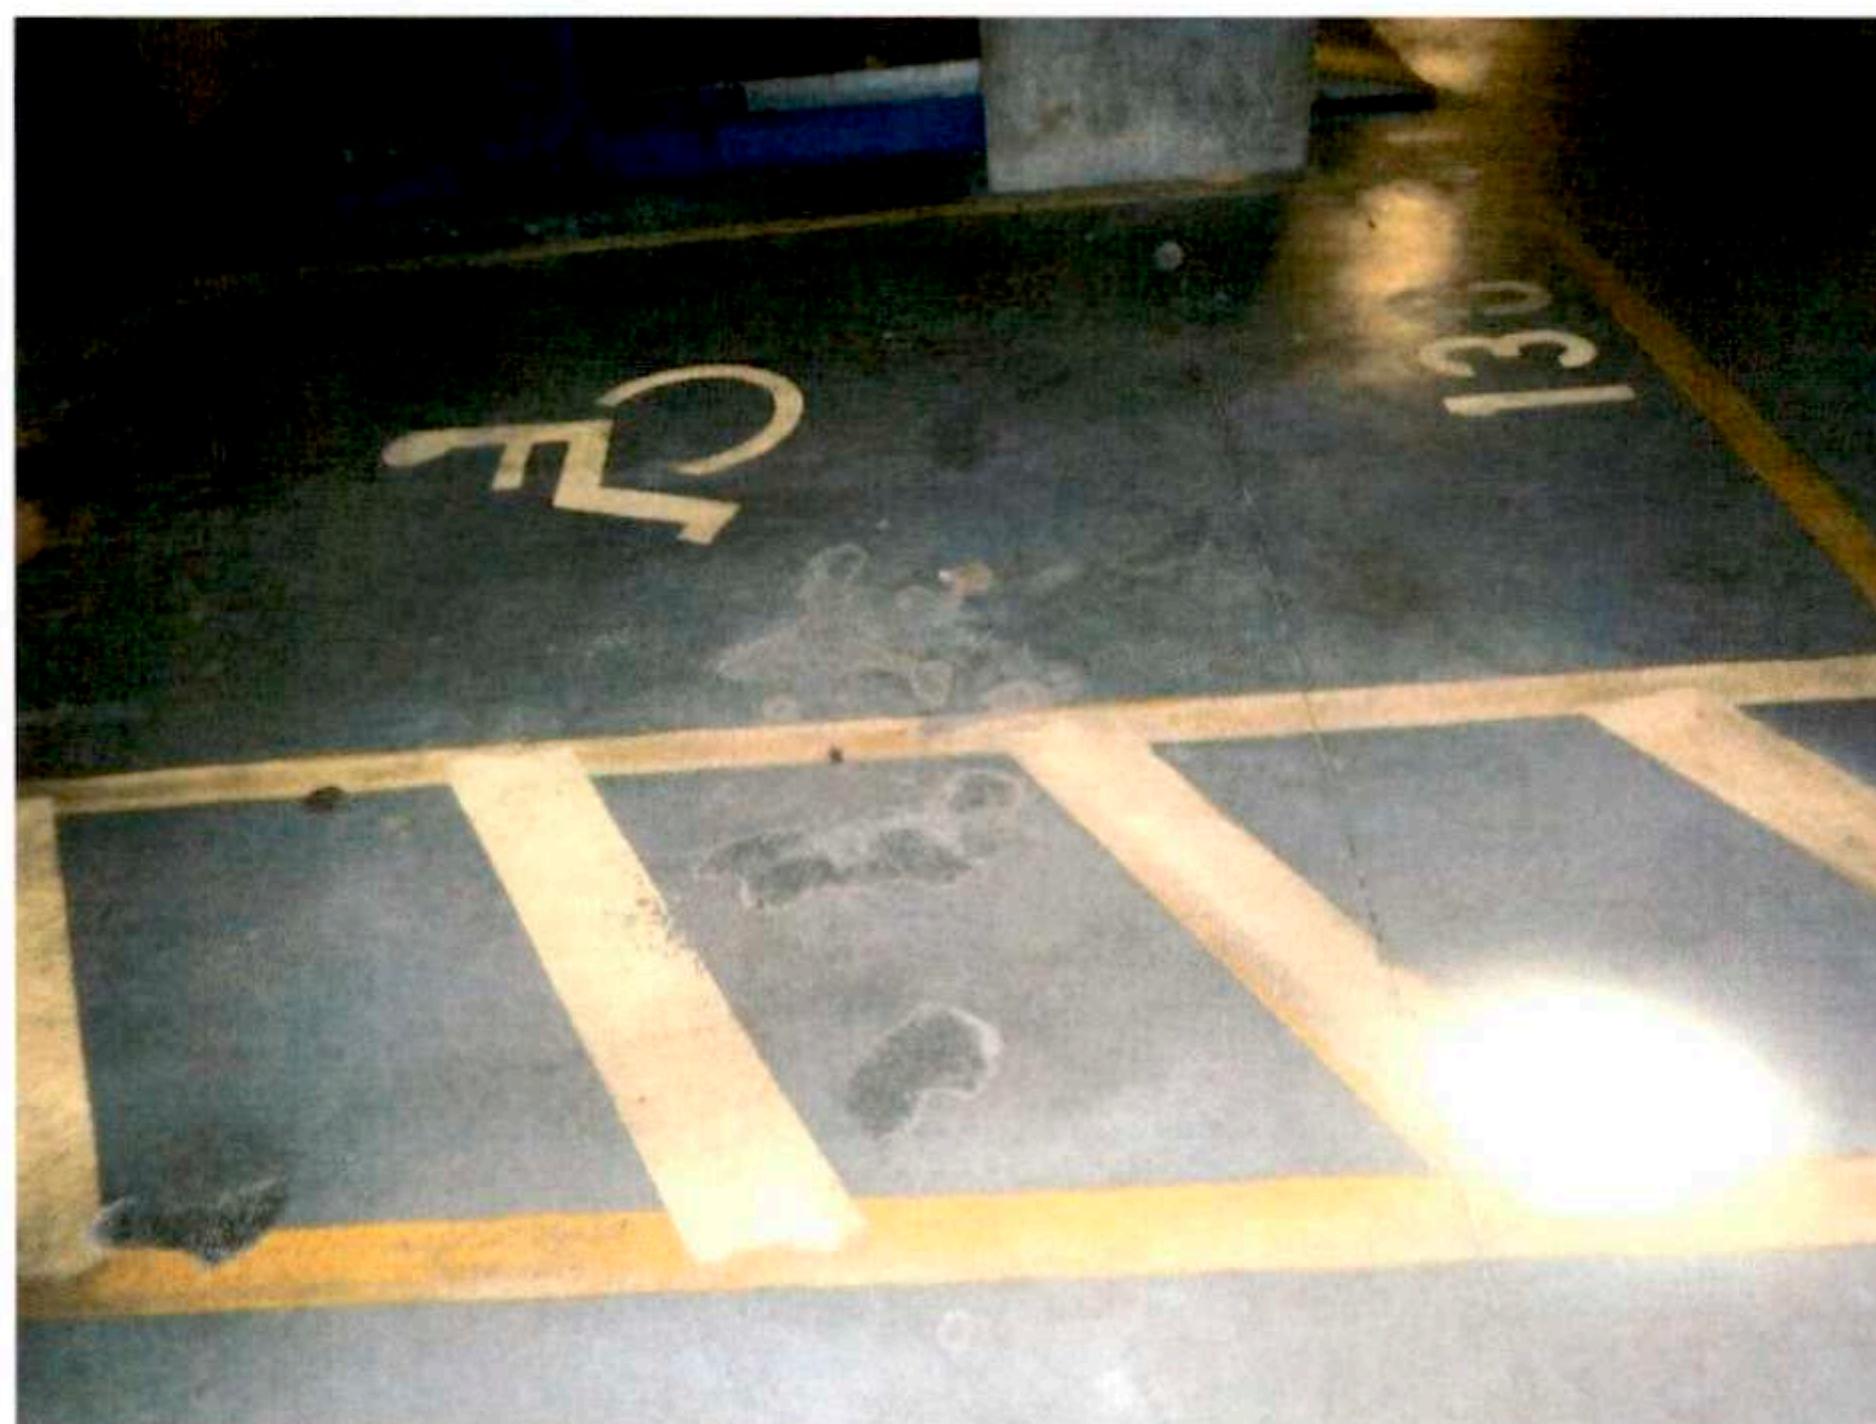
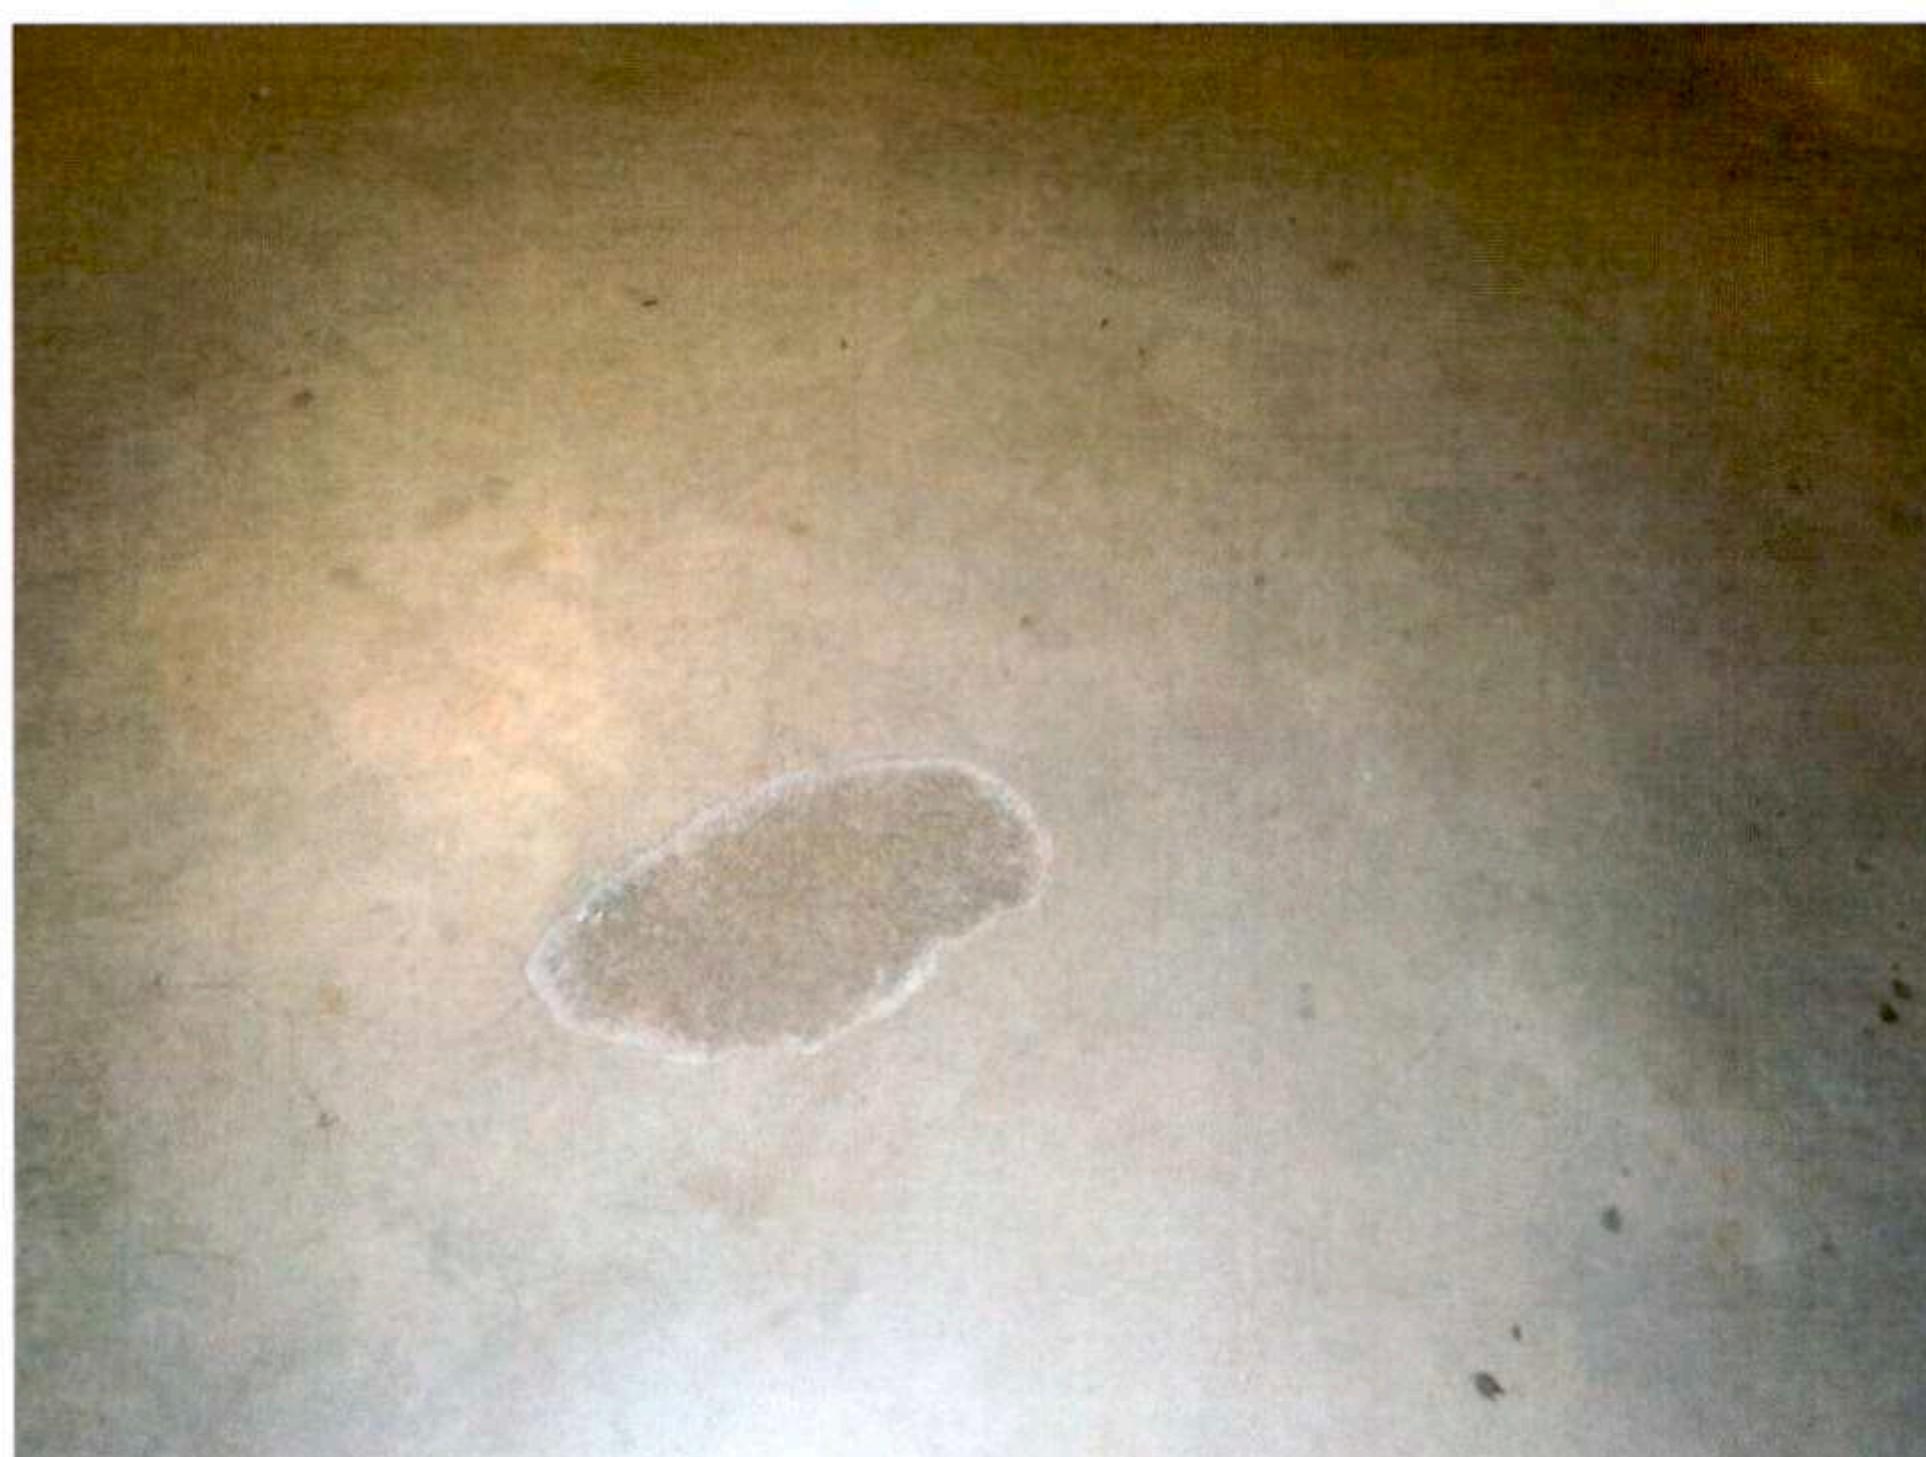
- na nekaj lokacijah smo na površini betonskega tlaka registrirali luščenje vrhnjega sloja (mineralni-kvarčni posip) v debelini cca. 2 mm. Na nekaj območjih smo površino tlaka, kjer se vrhnji sloj ni odluščil od podlage, pretrkali s kladivom. Pri pretrkovanju površine tlaka je na več mestih votlo odzvanjalo, kar je pokazatelj odstopanja vrhnjega sloja tlaka od podlage (slike 56 in 57),

Na nekaj lokacijah smo na površini betonskega tlaka registrirali luščenje vrhnjega sloja (mineralni-kvarčni posip). Na nekaj območjih smo površino tlaka, kjer se vrhnji sloj ni odluščil od podlage, pretrkali s kladivom. Pri pretrkovanju površine tlaka je na več mestih votlo odzvanjalo, kar je pokazatelj odstopanja vrhnjega sloja tlaka od podlage.

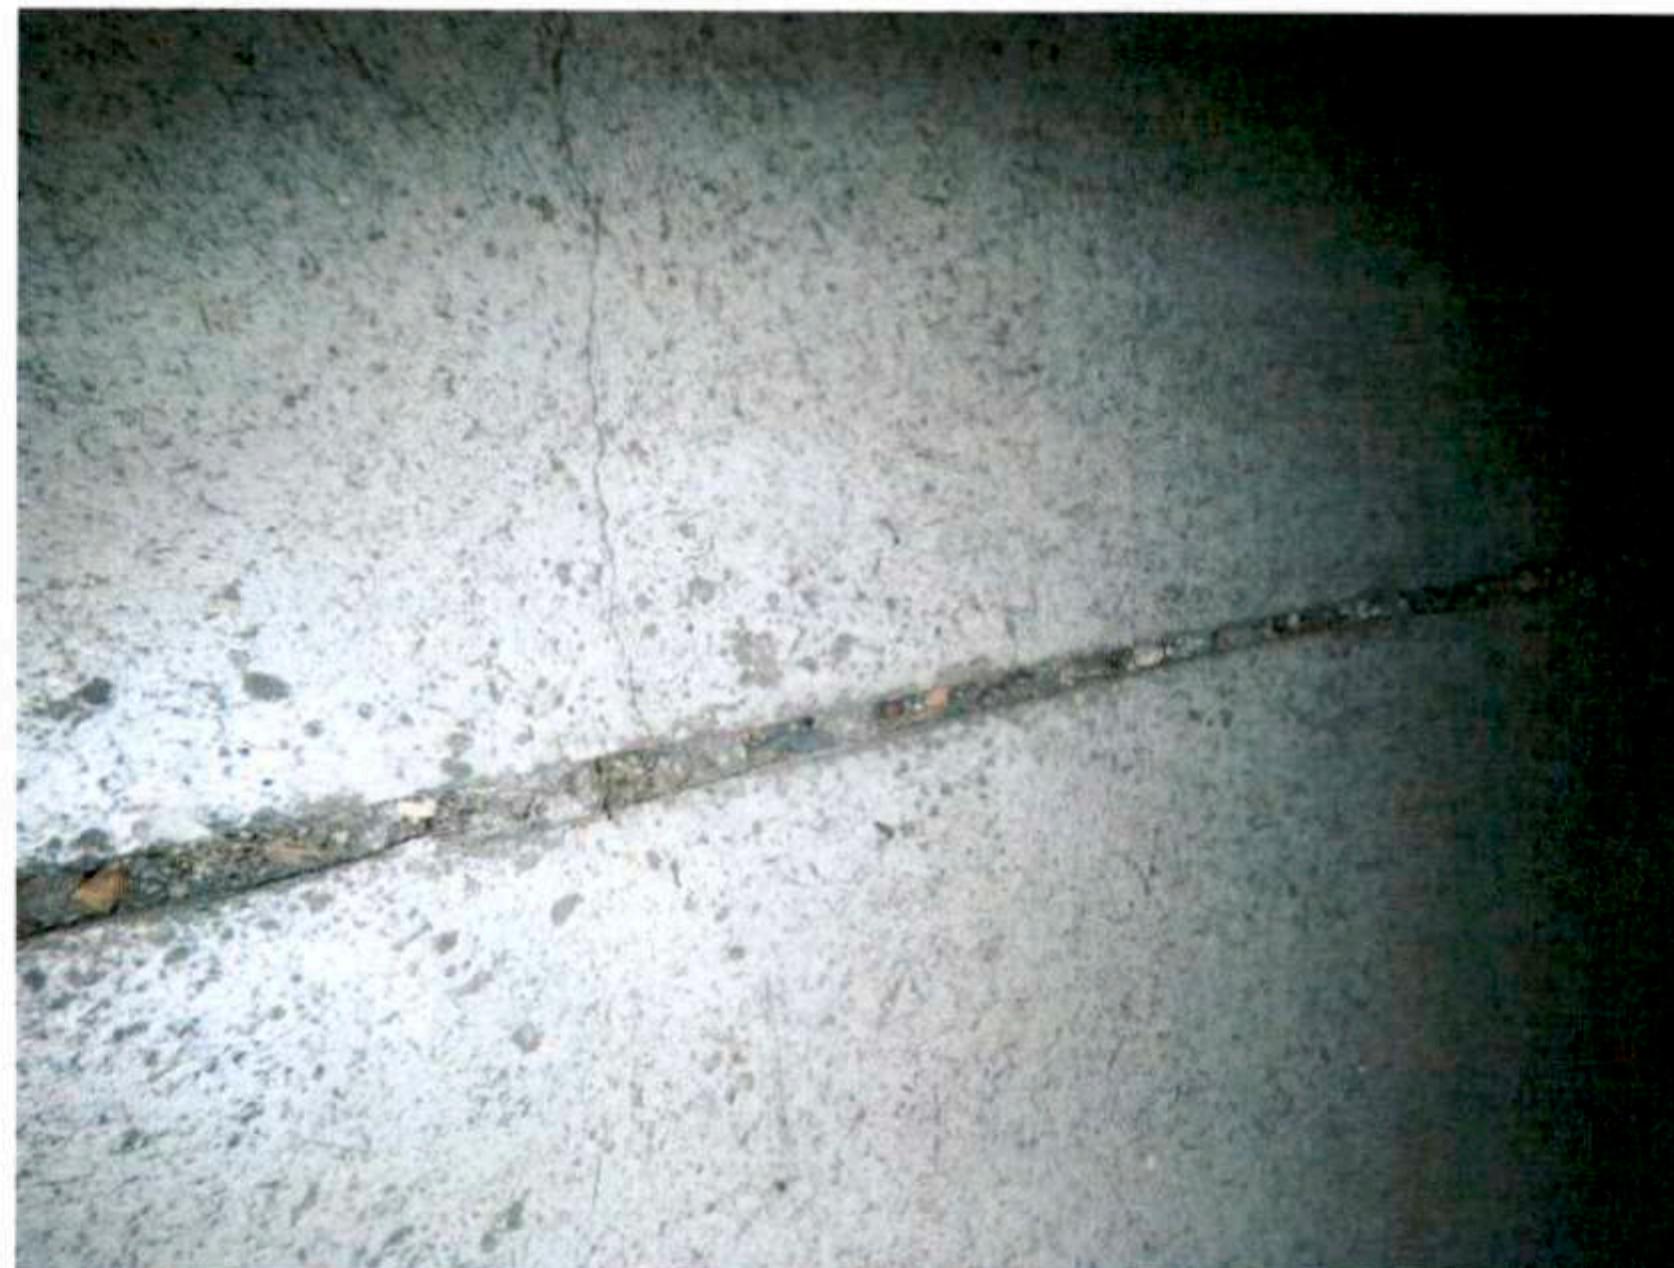
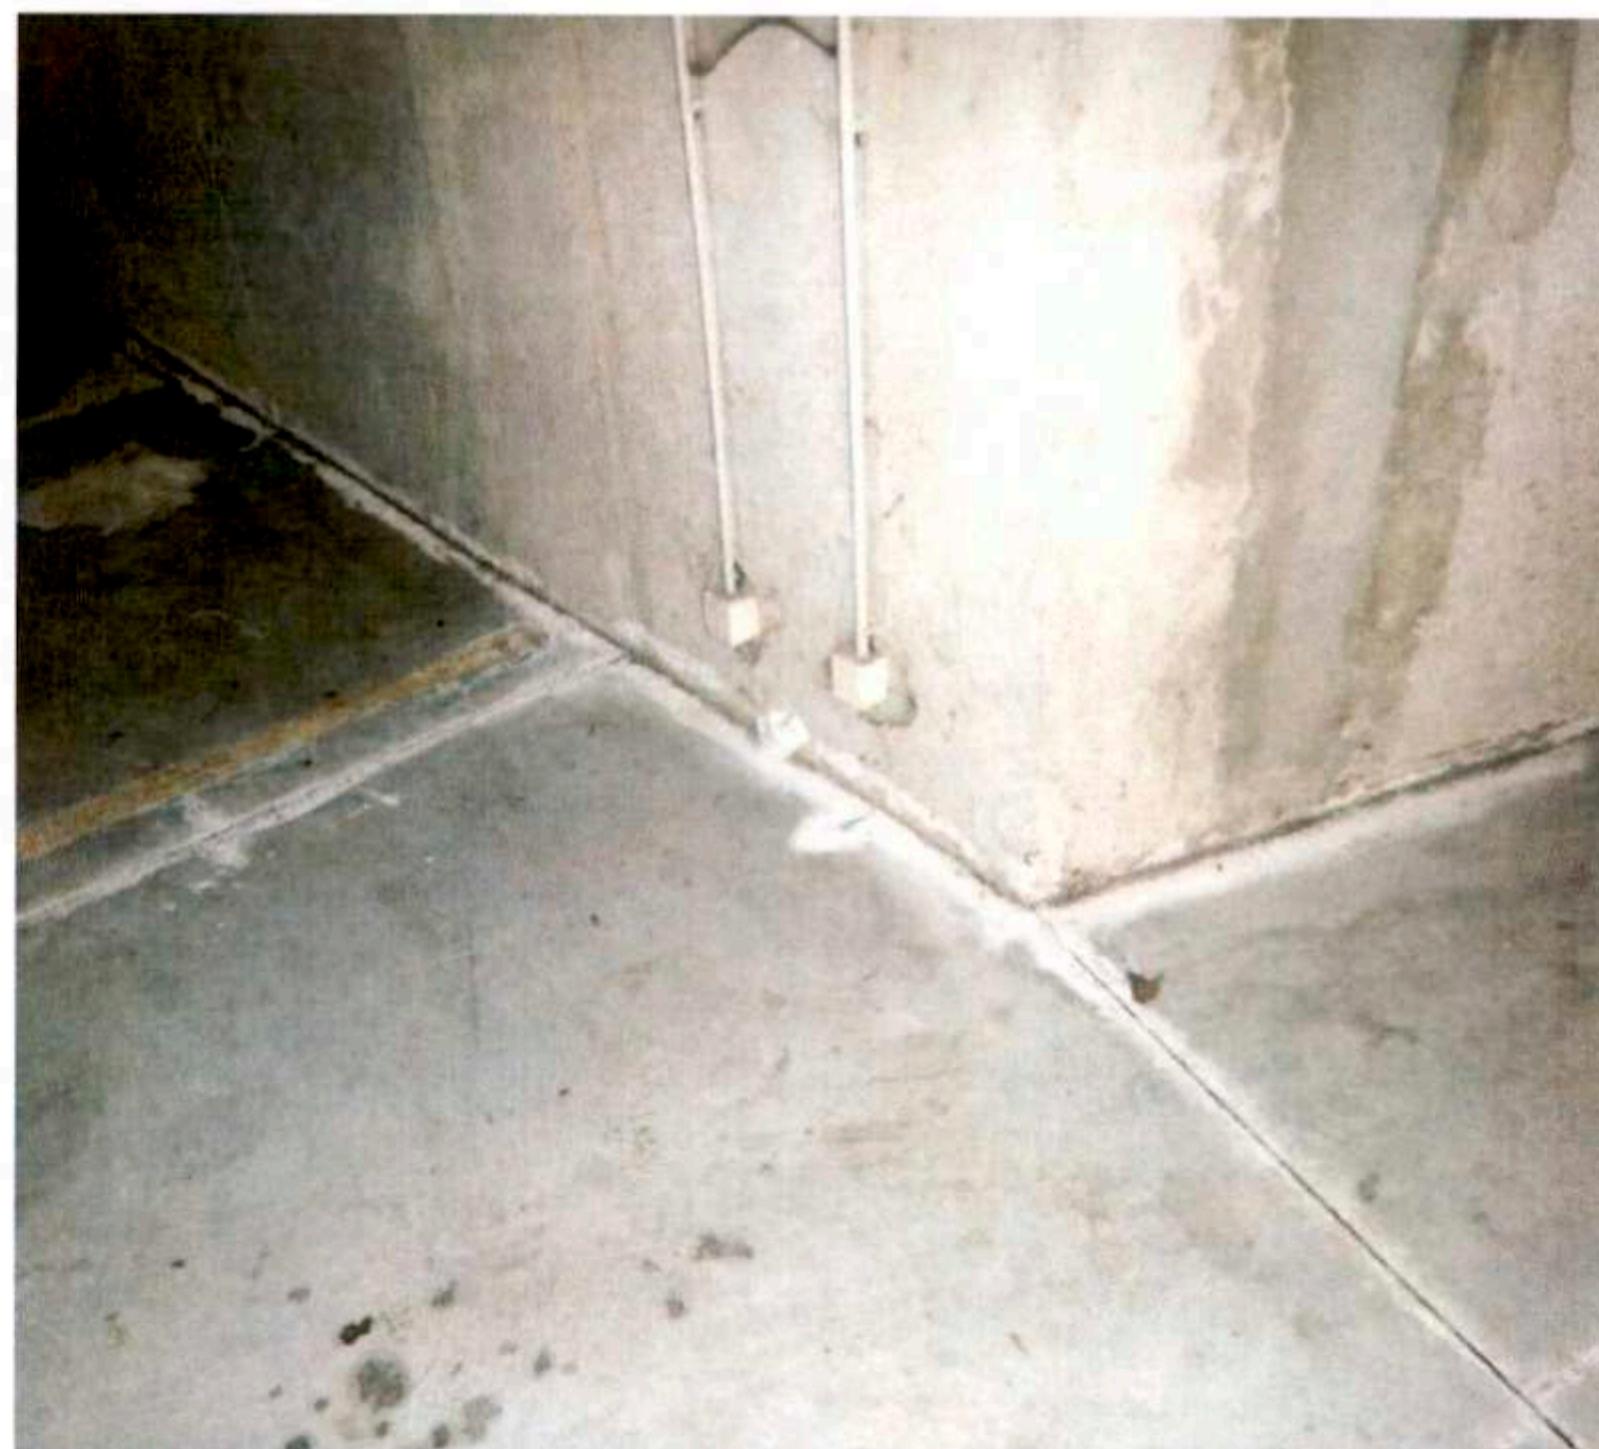
- betonski tlak kleti je z izvedbo dilatacijskih reg (navideznih reg spojnic) razrezan na polja velikosti  $6,31 \times 7,72$  m,  $7,81 \times 8,20$  m,  $7,16 \times 10,5$ m na območjih voznih poti, na ostalih območjih pa tudi na manjša polja. Dilatacijske rege so širin cca. 0,5 cm in so zapolnjene s polnilno- tesnilno maso. Na nekaj lokacijah polnilno-tesnilna masa odstopa in izpada iz reg. Stiki tlaka s stenami in stebri niso tesnjeni s trajnoelastično tesnilno maso (sliki 58 in 59),

Betonski tlak kleti je z izvedbo dilatacijskih reg (navideznih reg spojnic) razrezen na polja relativno velikih dimenziij ( $6,31 \times 7,72$  m,  $7,81 \times 8,20$  m,  $7,16 \times 10,5$  m) na območjih voznih poti, na ostalih območjih pa tudi na manjša polja. Dilatacijske rege so širin cca. 0,5 cm in so zapolnjene s polnilno-tesnilno maso. Na nekaj lokacijah polnilno-tesnilna masa odstopa in izpada iz reg. Stiki tlaka s stenami in stebri niso tesnjeni s trajnoelastično tesnilno maso.

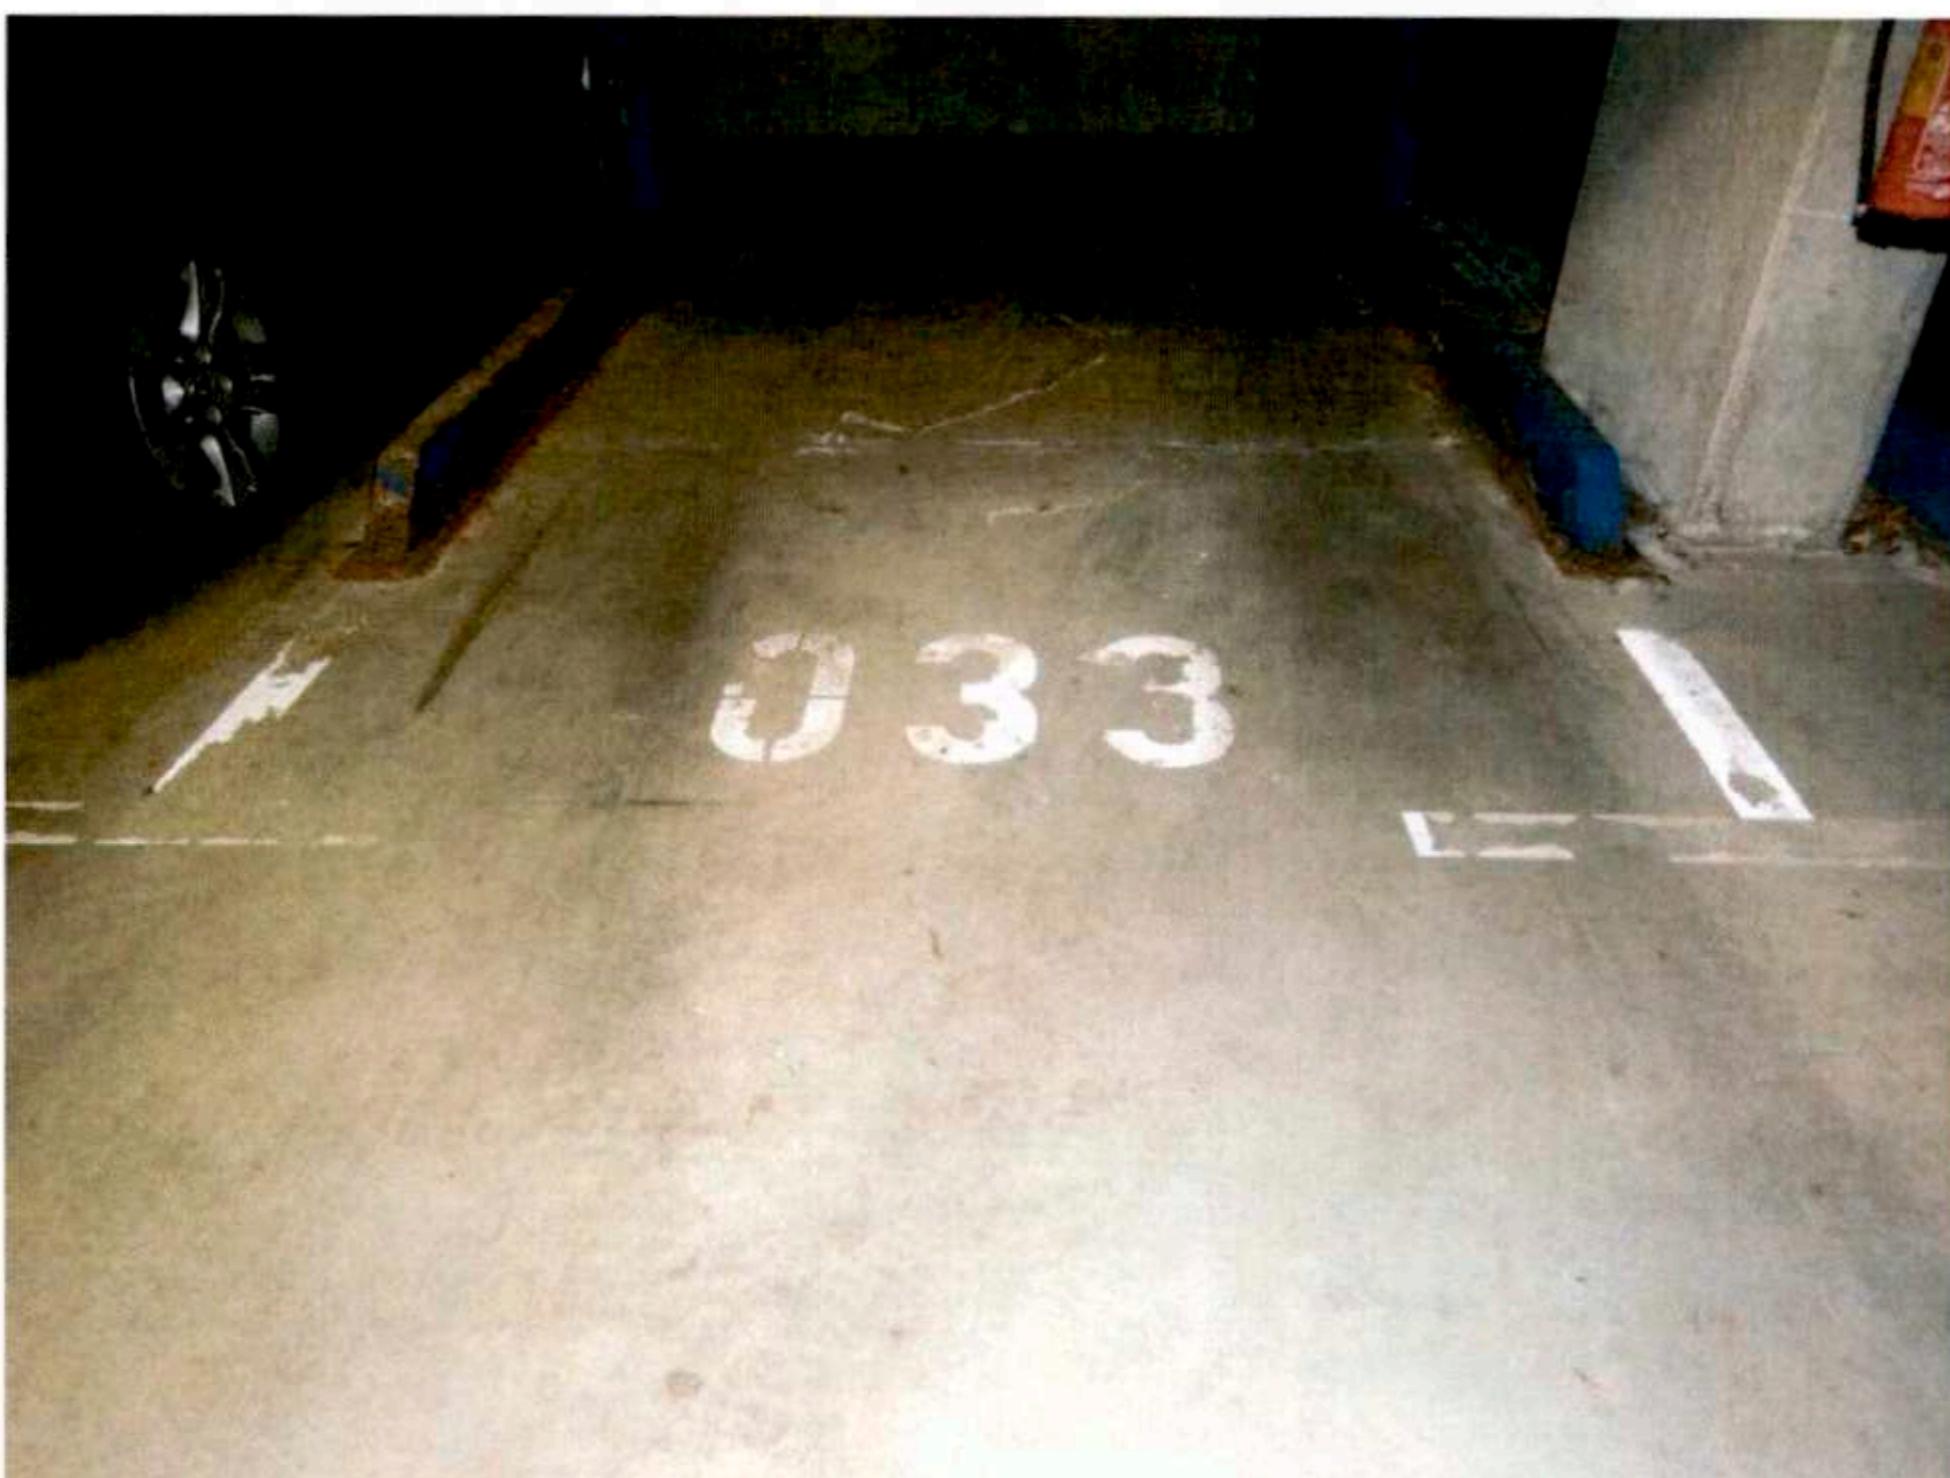
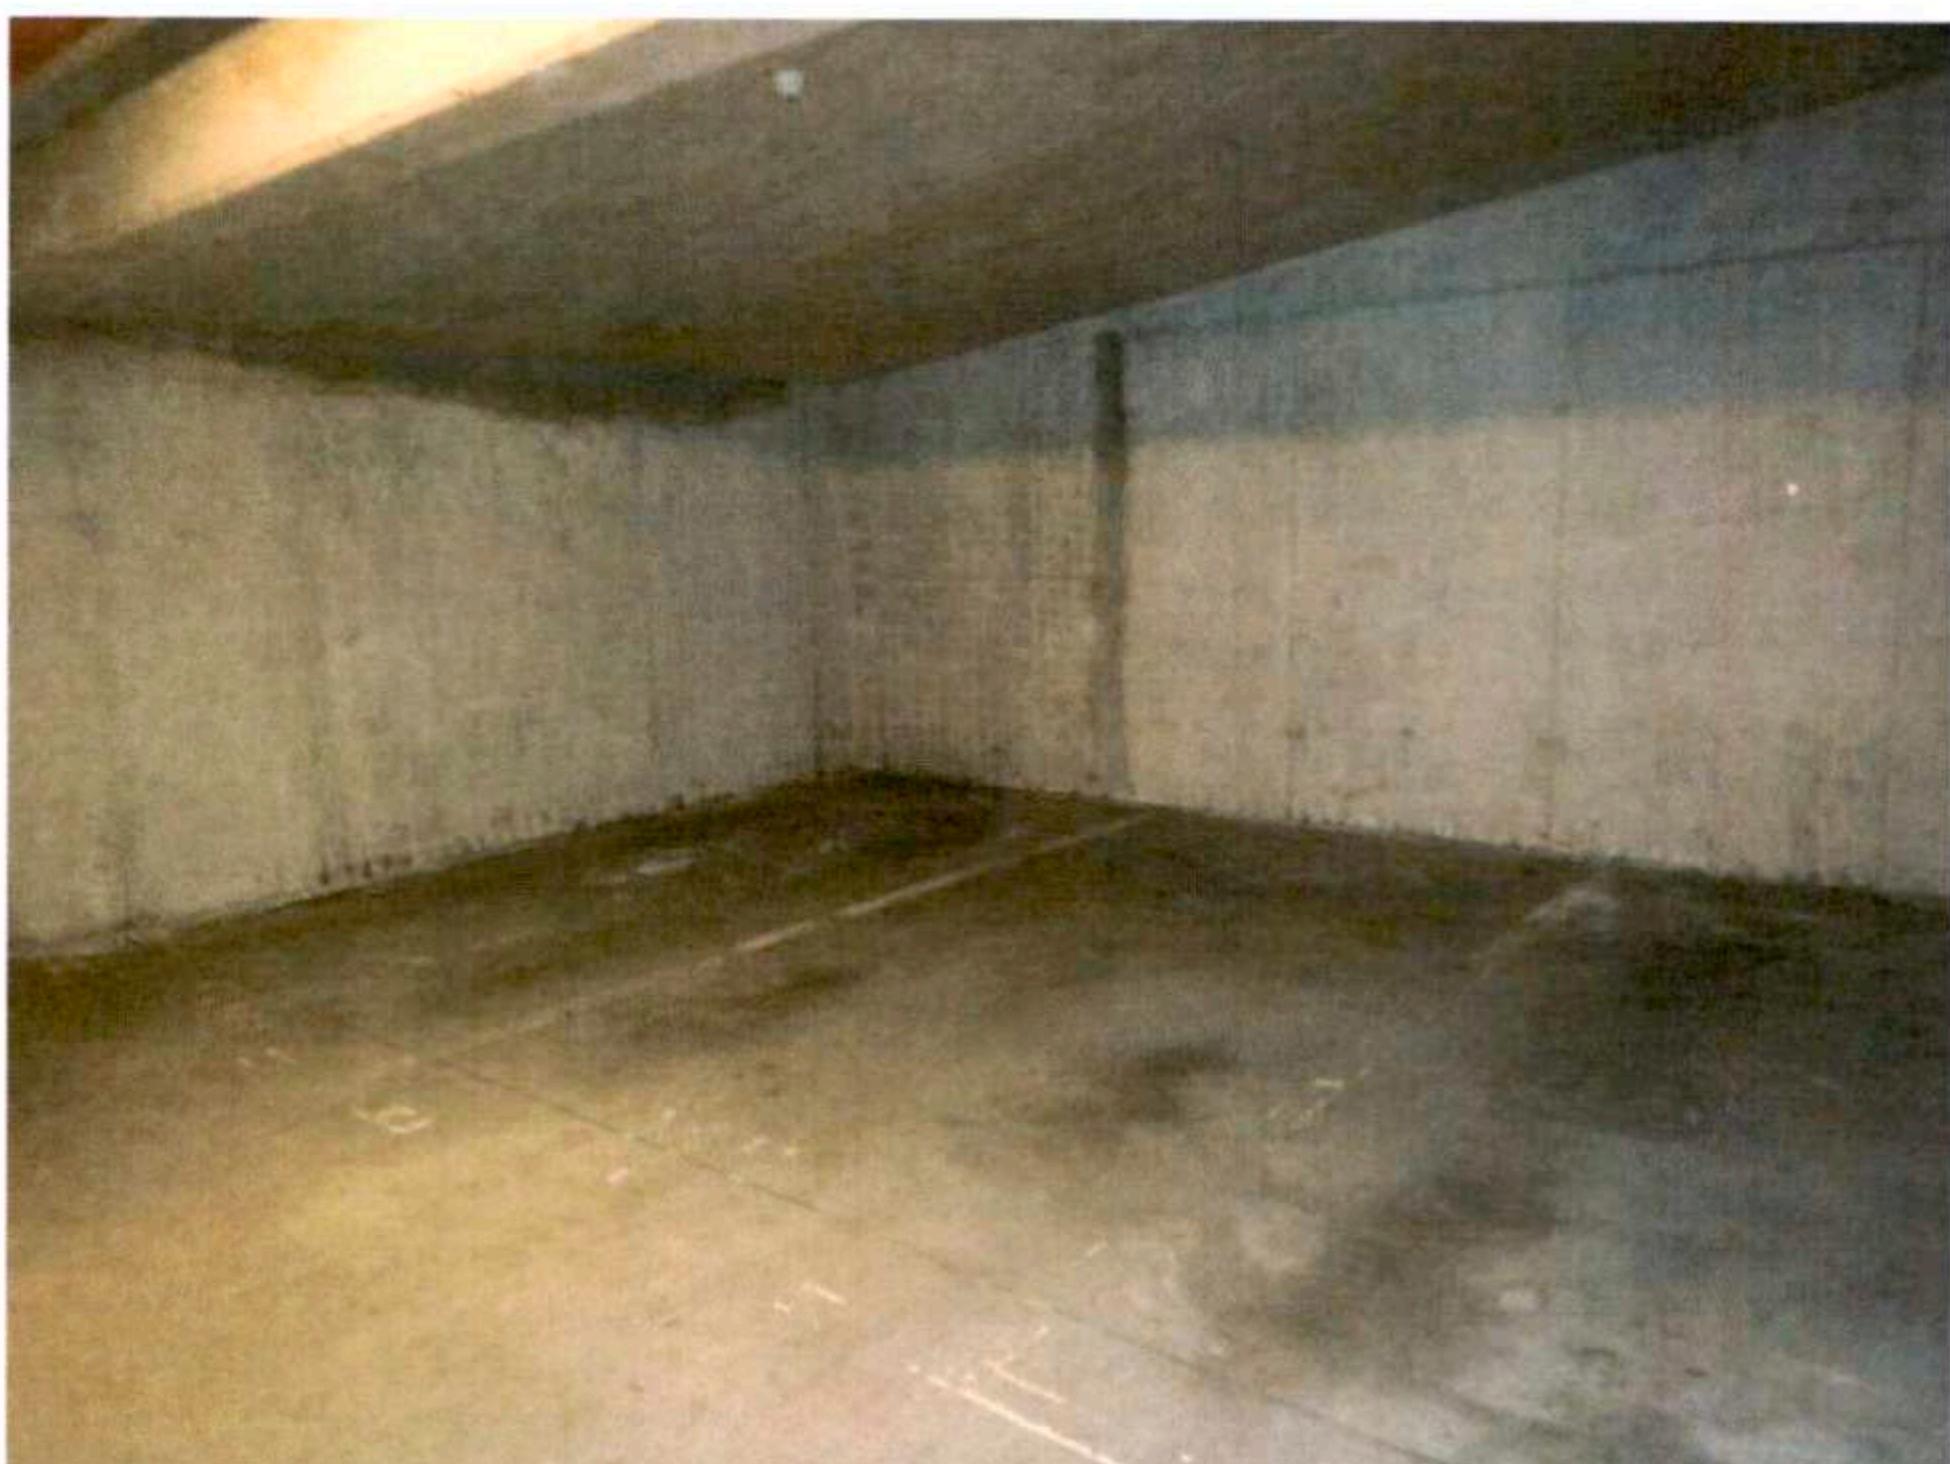
- barva talnih označb (črte in številke parkirnih mest) praktično na večih območjih kletnih parkirnih garaž odstopa in se lušči od podlage, na večih lokacijah celo do nerazpoznavnosti (sliki 60 in 61).

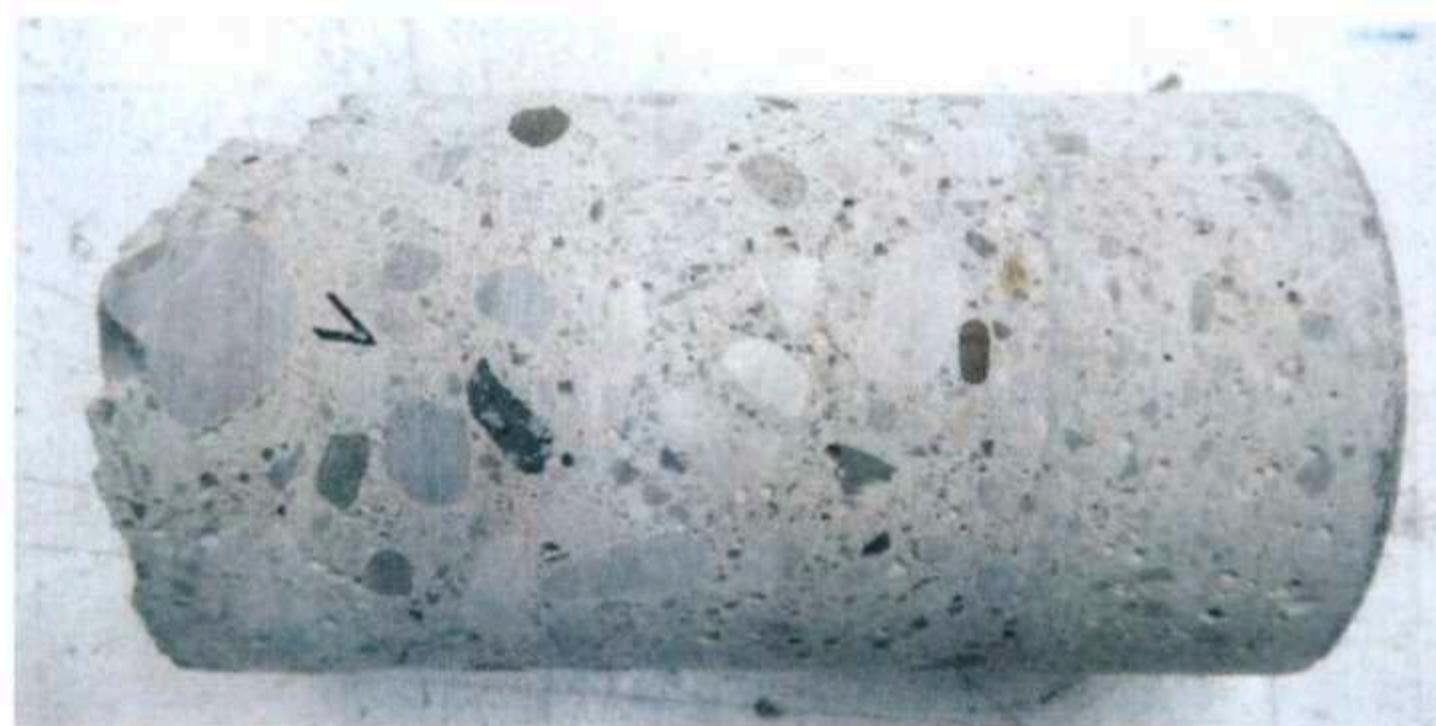
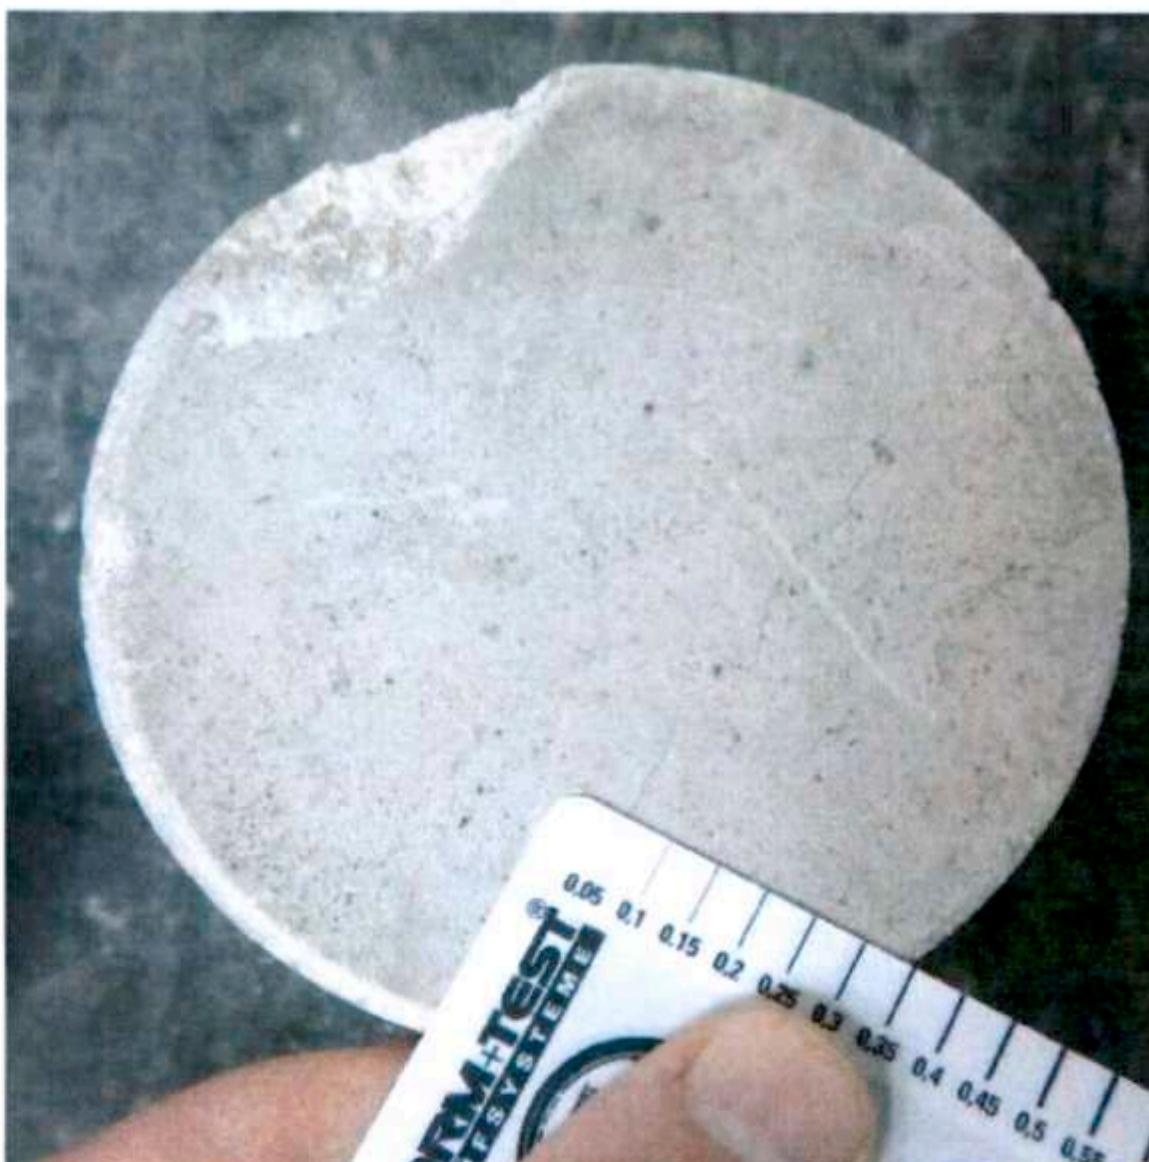
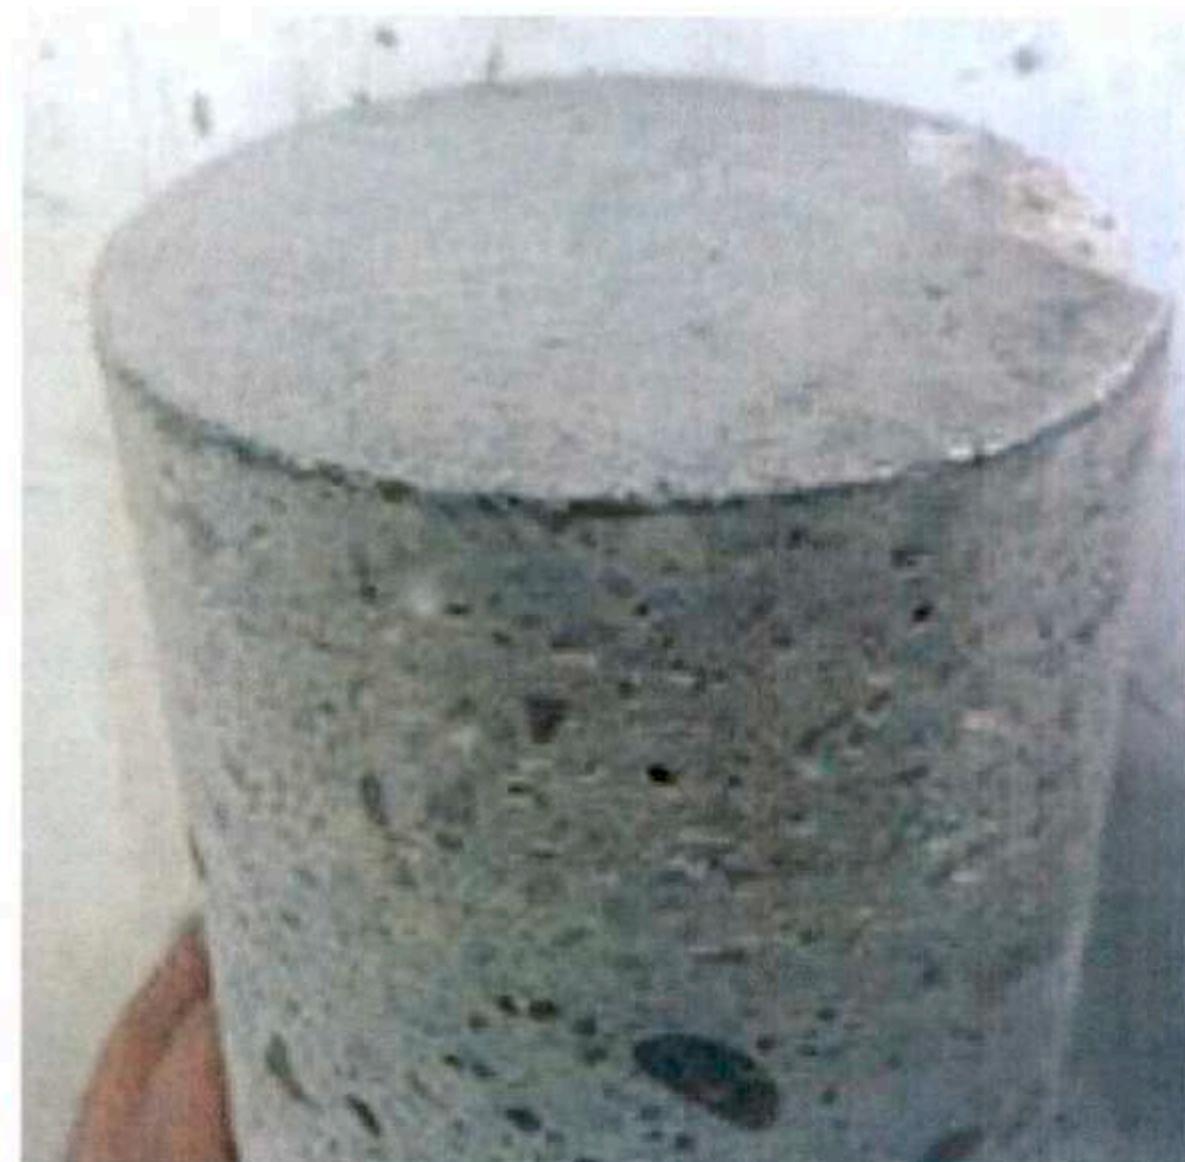
- Sestava tlaka (od zgoraj navzdol):
  - betonski tlak, mikroarmiran s polipropilenskimi vlakni, površina zaglajena in utrjena z mineralnim-kvarčnim posipom.....deb. 5 cm,
  - talna armiranobetonska plošča.
- Beton, vgrajen v betonski tlak, je solidno skompaktiran in ni segregiran. Maksimalno zrno agregata znaša  $D_{max} = 8 \text{ mm}$ .
- Na površini tlaka je prisotna lasna razpoka, širine 0,05 mm, katera poteka v globino cca. 16 mm.
