# ELABORAT

sanacije zamakanja  
v kletne parkirne garaže

»Stanovanjska soseska Sotočjè v Kranju«

marec 2019

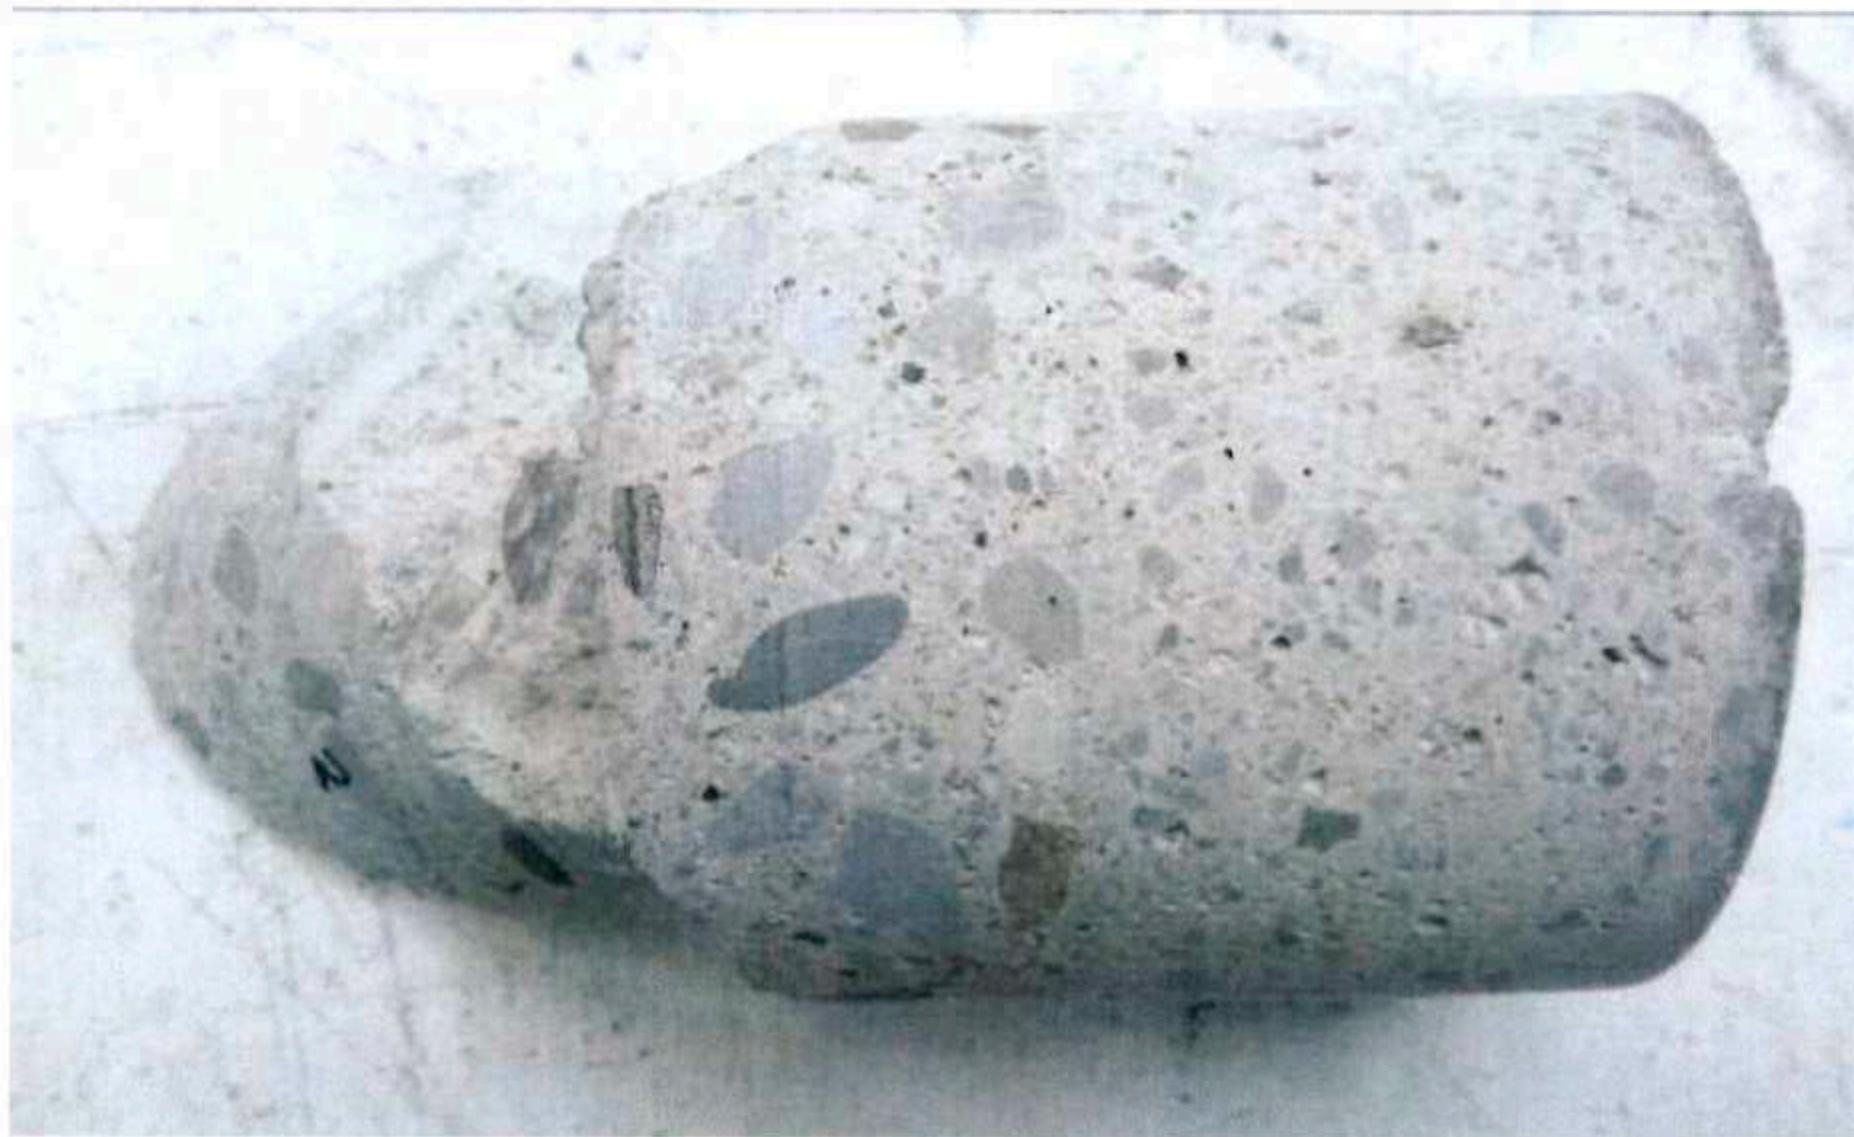
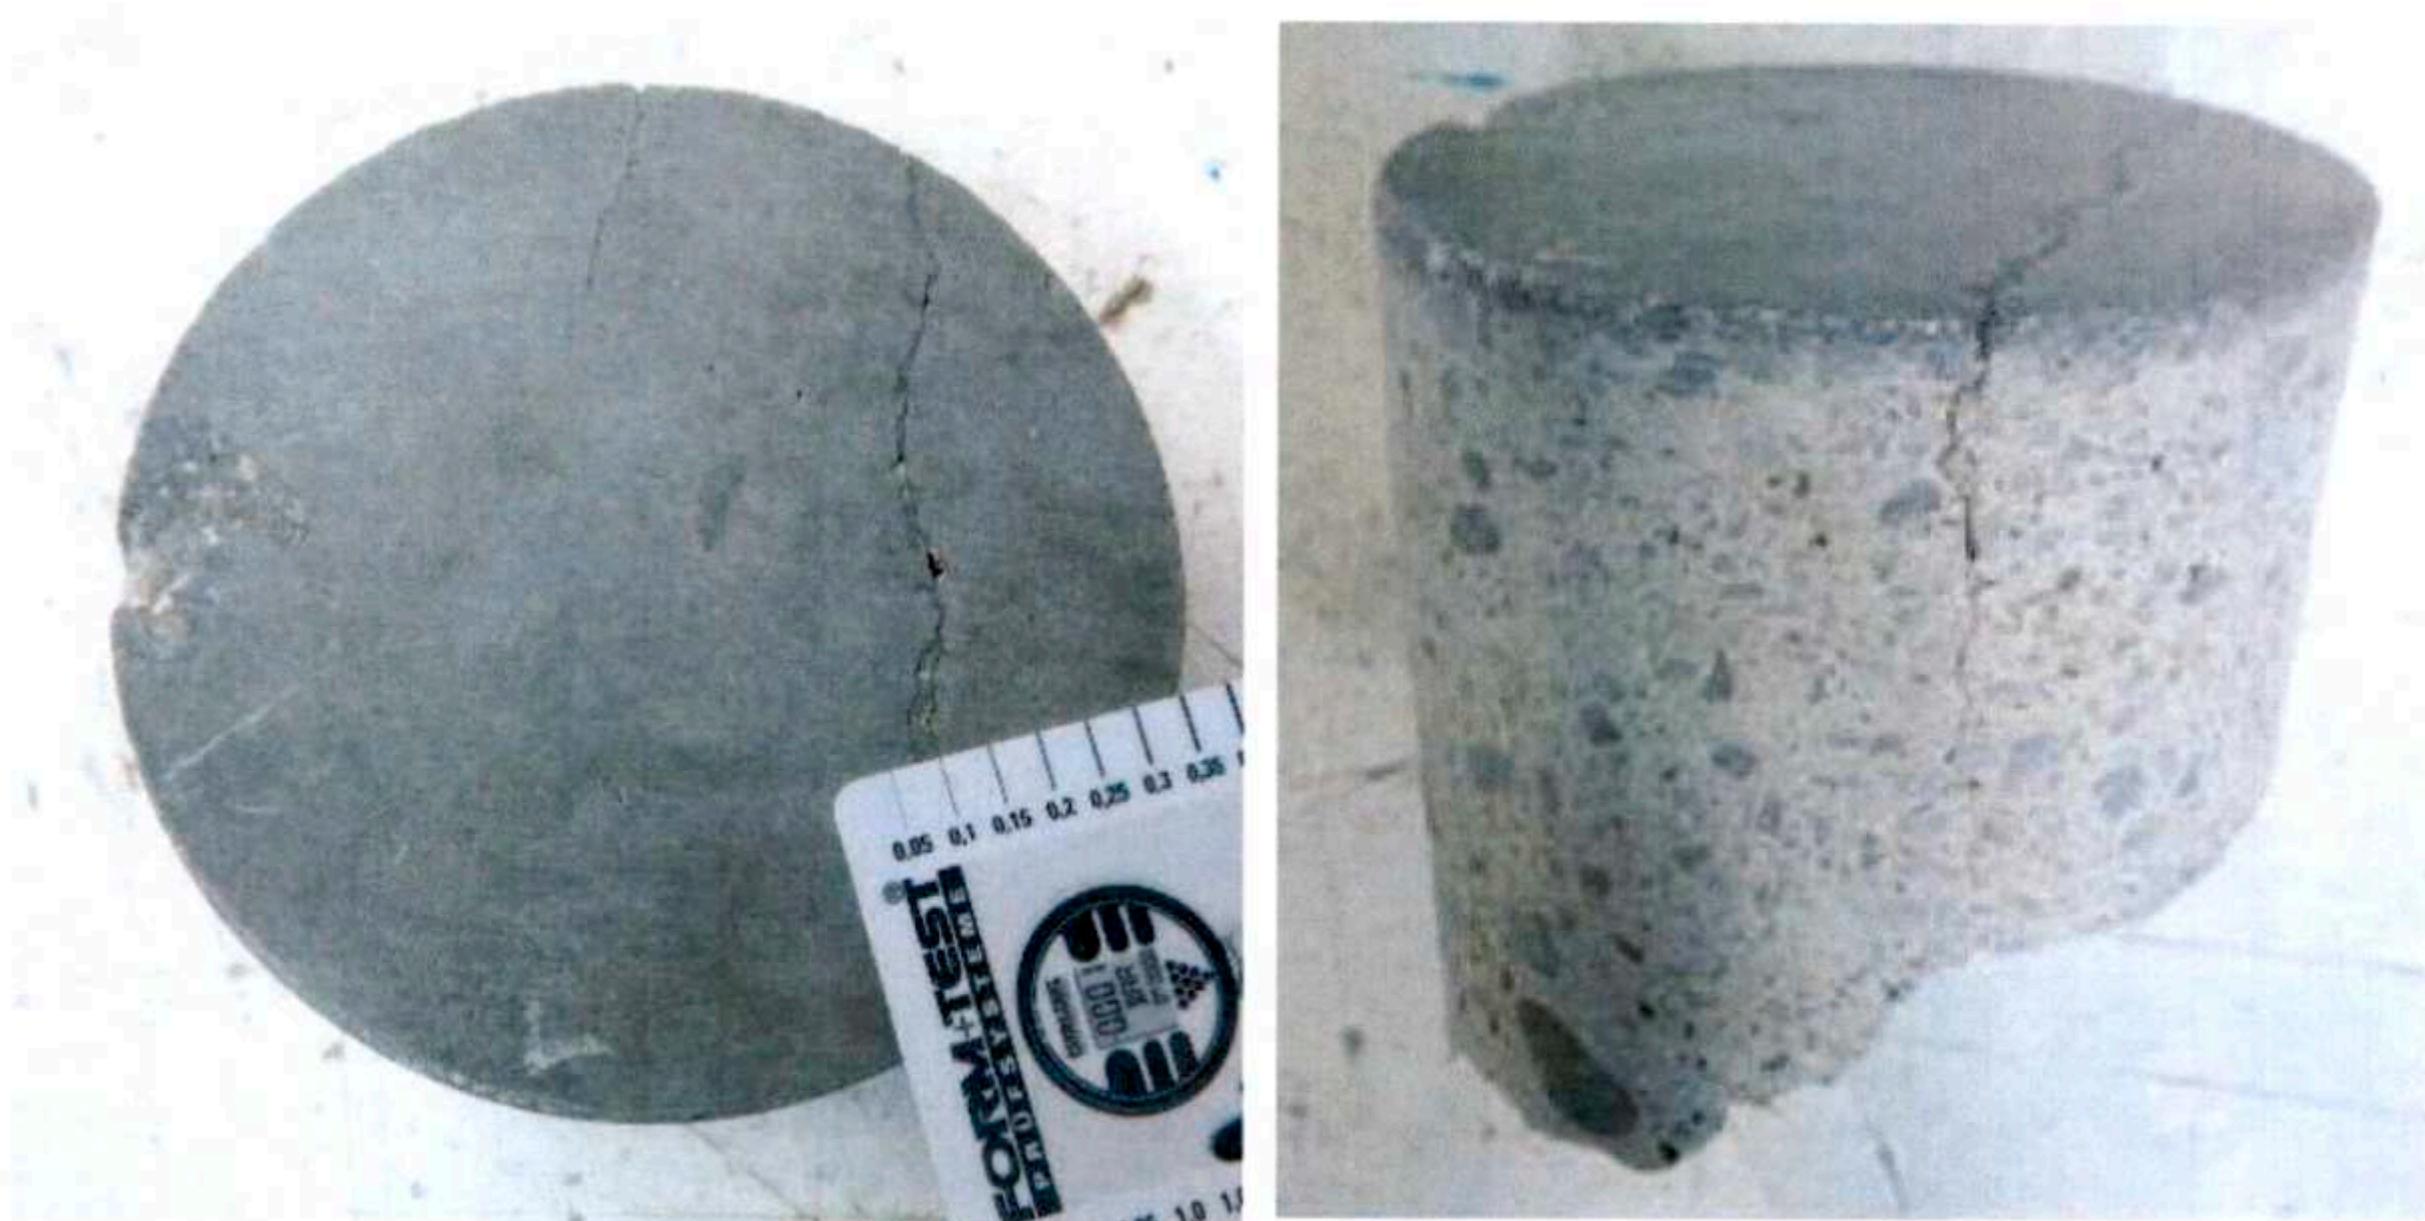
- Sestava tlaka (od zgoraj navzdol):
  - betonski tlak, mikroarmiran s polipropilenskimi vlakni, površina zaglajena in utrjena z mineralnim-kvarčnim posipom.....deb. 6.6 cm,
  - talna armiranobetonska plošča.
- Beton, vgrajen v betonski tlak, je solidno skompaktiran in ni segregiran. Maksimalno zrno agregata znaša  $D_{max} = 8$  mm.
- Na površini tlaka je prisotna lasna razpoka, širine 0,1 mm, katera poteka preko celotne debeline tlaka.

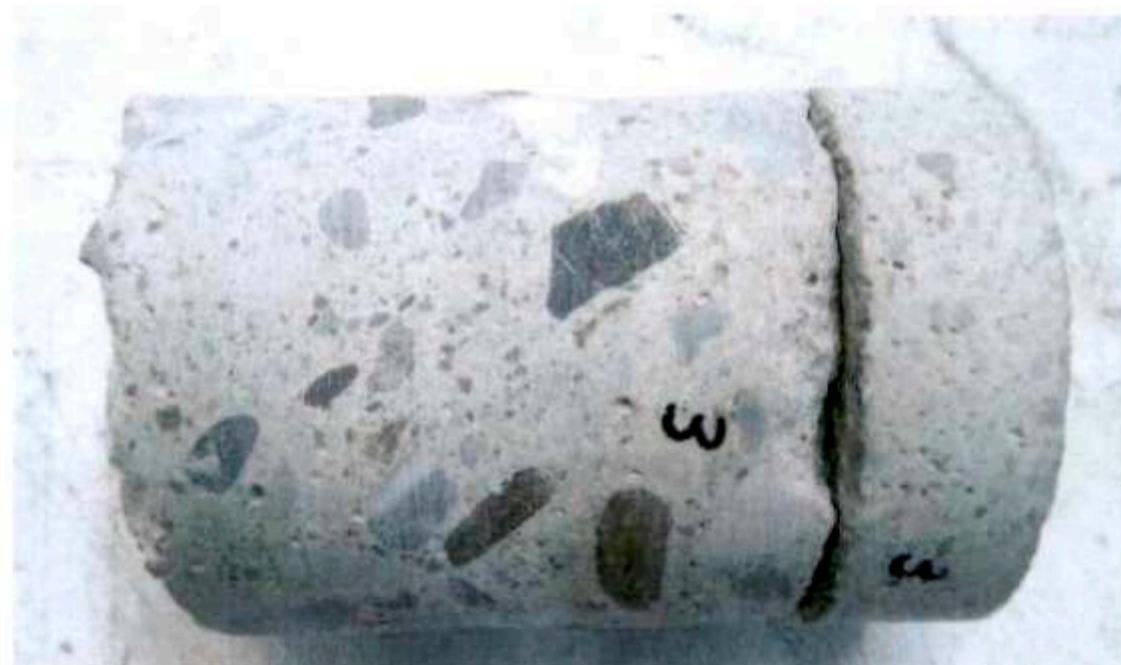
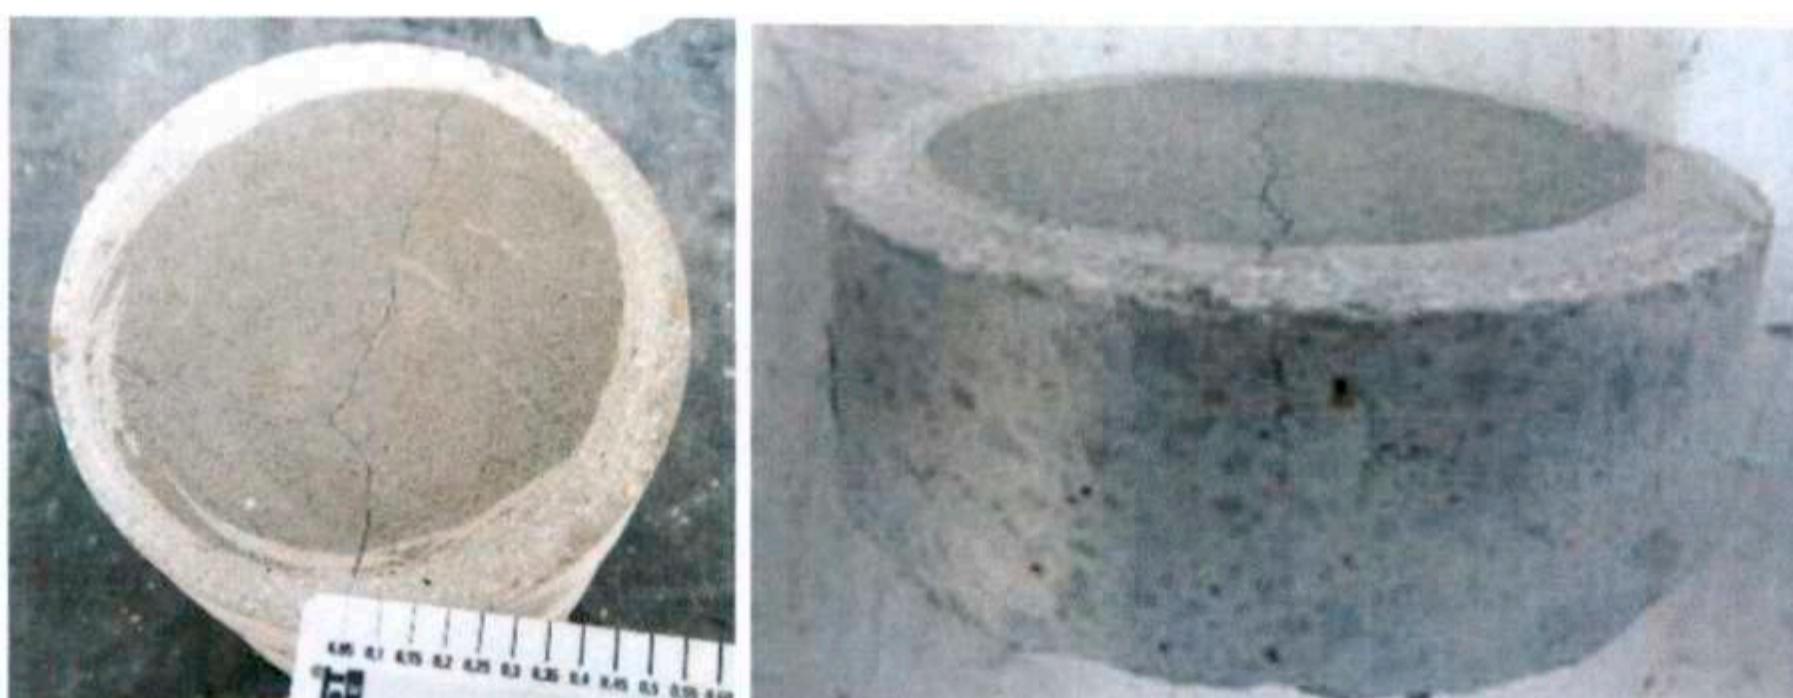
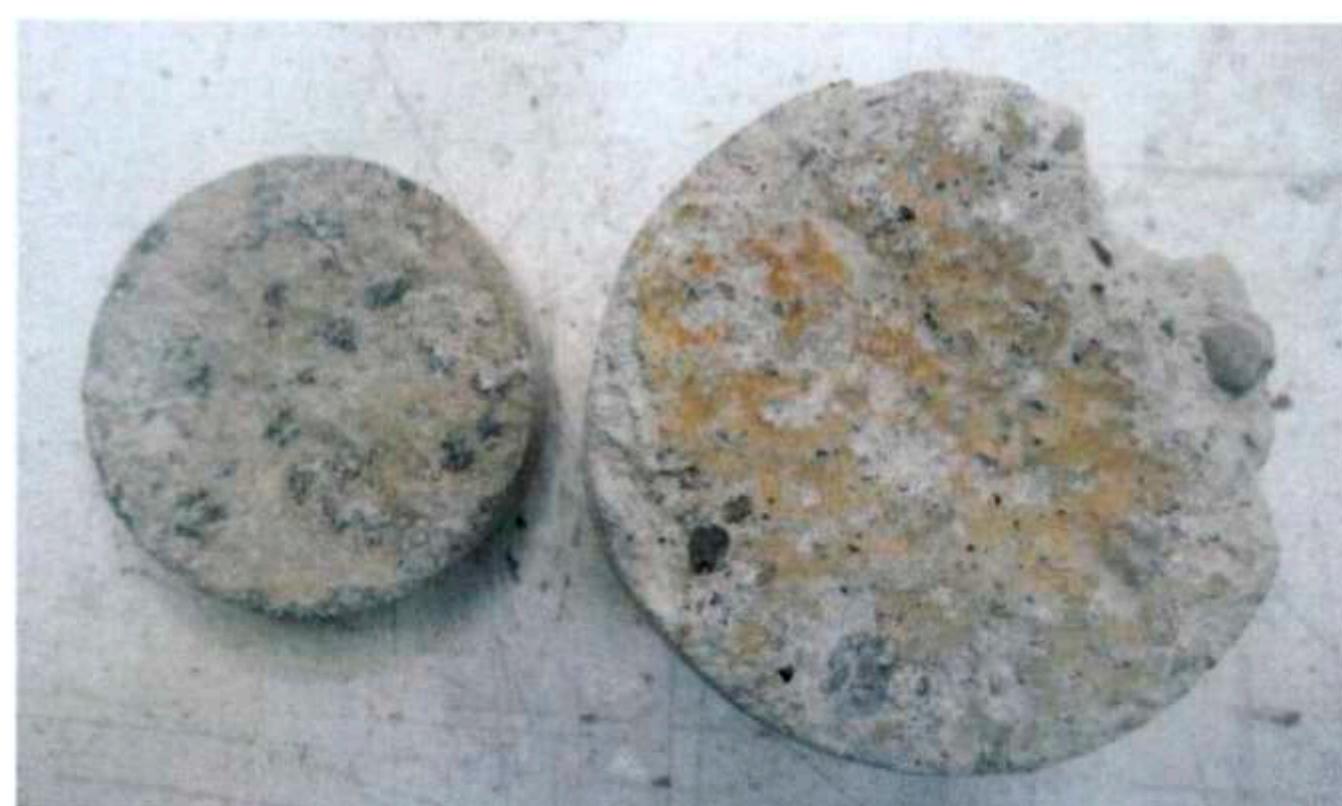
- Sestava tlaka (od zgoraj navzdol):
  - betonski tlak, mikroarmiran s polipropilenskimi vlakni, površina zaglajena in utrjena z mineralnim-kvarčnim posipom.....deb. 3.5 cm,
  - talna armiranobetonska plošča.
- Beton, vgrajen v betonski tlak, je solidno skompaktiran in ni segregiran. Maksimalno zrno agregata znaša  $D_{max} = 8$  mm.
- Na površini tlaka je prisotna lasna razpoka, širine 0,05 mm, katera poteka preko celotne debeline tlaka.
- Pri izvedbi kronskega vrtanja valja je betonski tlak odstopil od podlage, kar je pokazatelj slabe sprijemljivosti tlaka s podlogo.

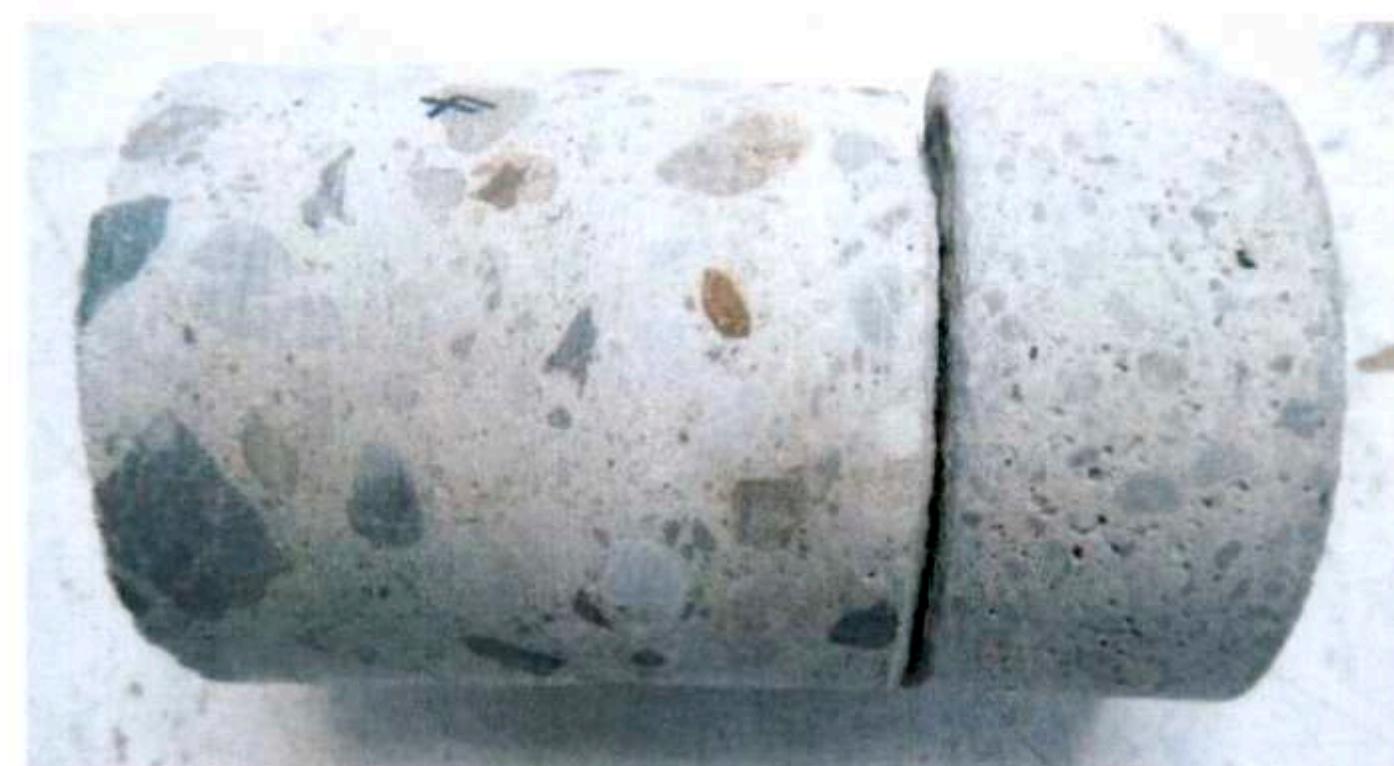
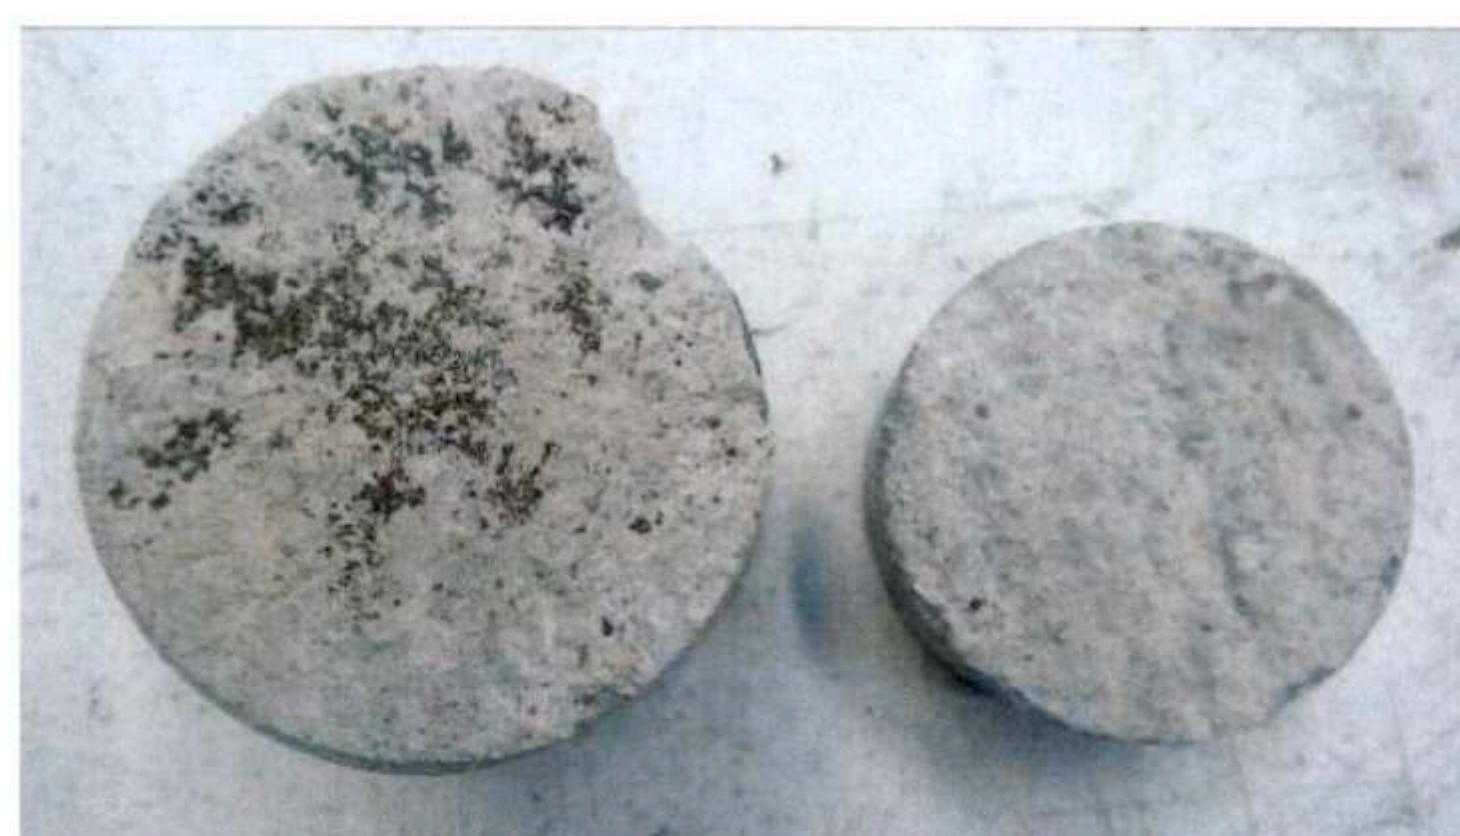
- Sestava tlaka (od zgoraj navzdol):
  - betonski tlak, mikroarmiran s polipropilenskimi vlakni, površina zaglajena in utrjena z mineralnim-kvarčnim posipom.....deb. 5 cm,
  - talna armiranobetonska plošča.
- Beton, vgrajen v betonski tlak, je solidno skompaktiran in ni segregiran. Maksimalno zrno agregata znaša  $D_{max} = 8$  mm.
- Pri izvedbi kronskega vrtanja valja je betonski tlak odstopil od podlage, kar je pokazatelj slabe sprijemljivosti tlaka s podlago.

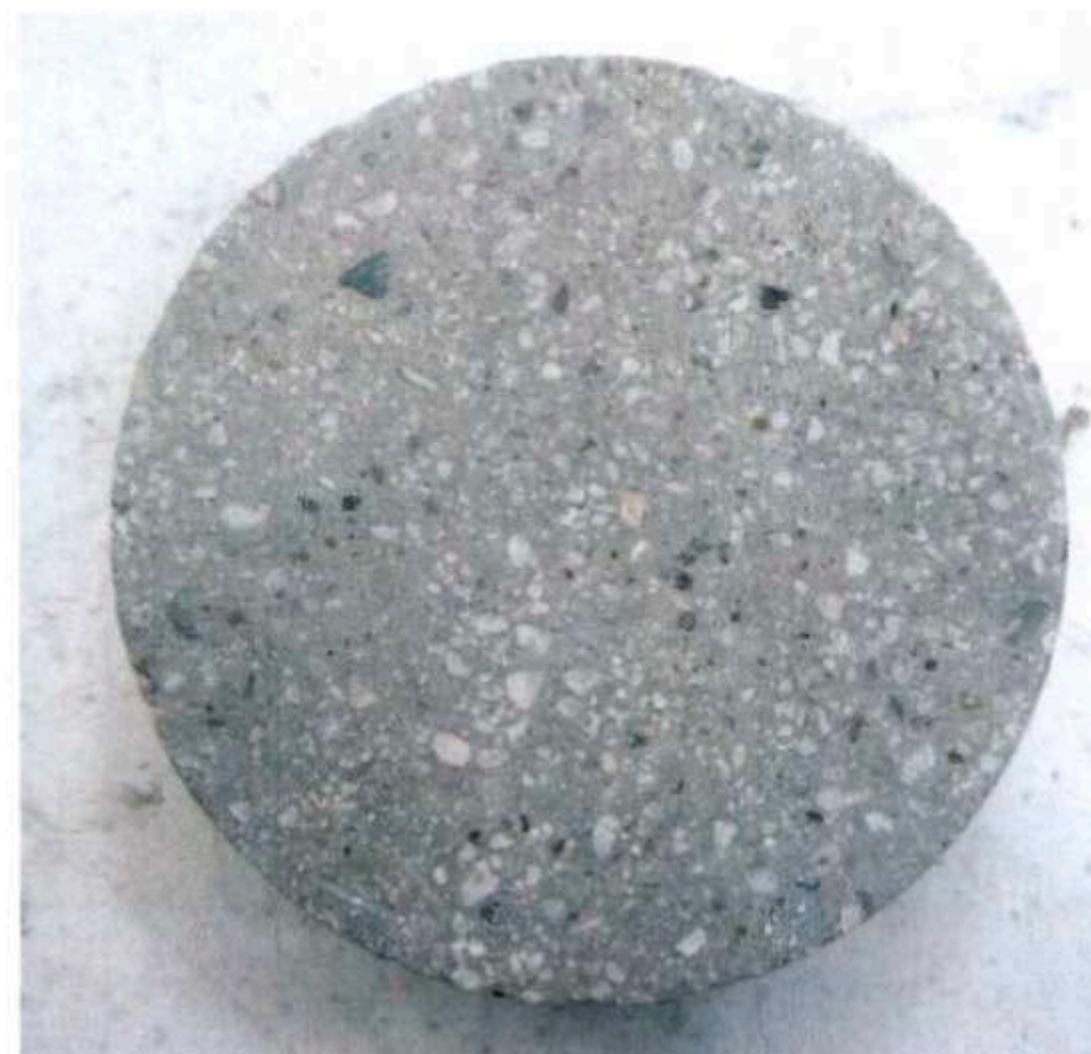
Slika 76

- Sestava tlaka (od zgoraj navzdol):
  - betonski tlak, površina brušena.....deb. 5.6 cm,
  - talna armiranobetonska plošča.
- Beton, vgrajen v betonski tlak, je solidno skompaktiran in ni segregiran. Maksimalno zrno agregata znaša  $D_{max} = 8$  mm.
- Pri izvedbi kronskega vrtanja valja je betonski tlak odstopil od podlage, kar je pokazatelj slabe sprijemljivosti tlaka s podlago.

- ◆ odstranitev-rušenje obstoječega, od podlage odstopajočega in razpokanega betonskega tlaka v prostoru smetarnice. Sledi čiščenje podlage z vodnim curkom pod visokim pritiskom (cca. 300 bar) in po potrebi z brezprašnim brušenjem z diamantnimi brusilkami,

- ◆ dobava, transport in vgradnja novega betonskega tlaka v prostoru smetarnice, in sicer iz superplasticificiranega, betona, ojačanega z jeklenimi vlakni in z omejenim krčenjem, v debelini 5-8 cm, površina v naklonu 1-2% proti točkovnemu odtočniku. Po betoniraju se izvaja takojšnja 7 dnevna nega z vlažnim filcem in PVC folijo. Okvirna sestava betona za 1 m<sup>3</sup> (točna sestava bo določena, ko bo znana betonarna, pred izvedbo betoniranja je potrebno pridobiti projekt izvajanja betonskih konstrukcij):
