Stanovanjski objekt v naselju Brdo F4, Lj

SSRS – OS – 31/ 2018

**PROJEKT SANACIJE IN NADZOR V ZVEZI S POJAVLJANJEM
BELIH LIS NA FASADI, Z LUŠČENJEM FASADE TER
ZAMAKANJEM TER IZTEKANJEM VODE NA NIŽJIH DELIH
OBJEKTA D1 (Ulica Ivane Kobilice 3 in 5) V NASELJU
BRDO F4 LJUBLJANA**

maj 2019

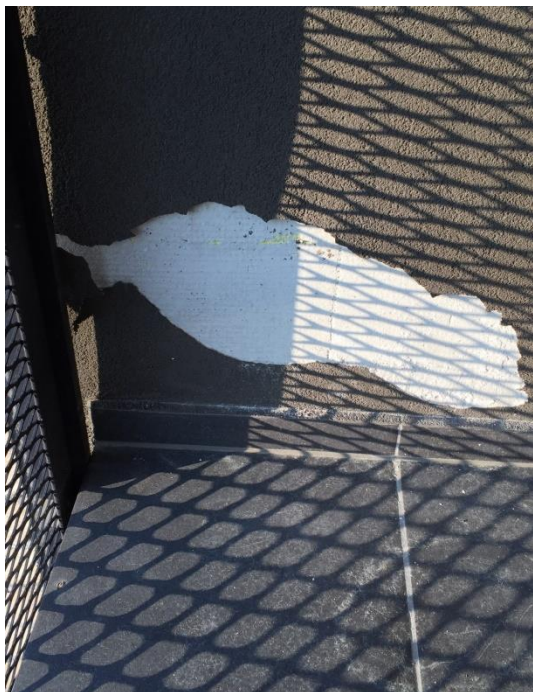
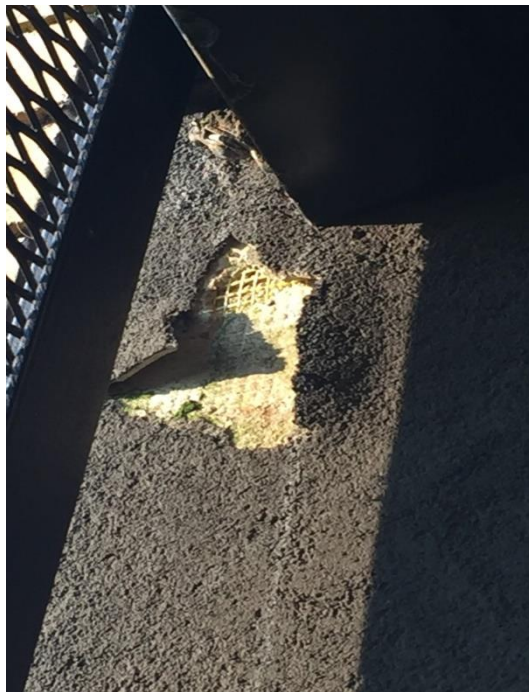
Zamakanje fasade na levi steni balkona, zgoraj in spodaj (sliki 1, 2). Vidno je odstopanje, luščenje fasadnega sloja od podlage (toplotne izolacije).

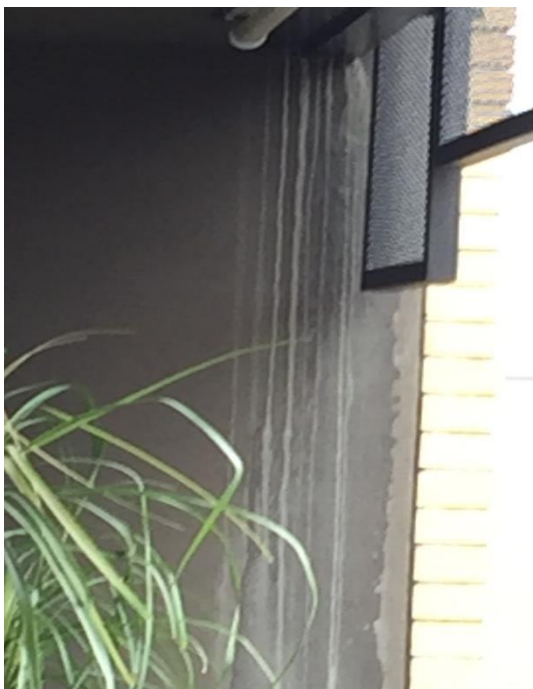
Slika 3

Zamakanje fasade na desni steni balkona. Vidni so beli in mokri madeži toka vode na zunanjem robu balkona, ki se pojavijo že po majhni količini padavin (slika 3). Prav tako so vidne sledi sige na pokrivni pločevini parapetnega zidu balkona, ki se izloča iz tlaka zgornjega balkona terase in priteka preko kasneje vgrajenih lovilnih žlebov (slika 4).

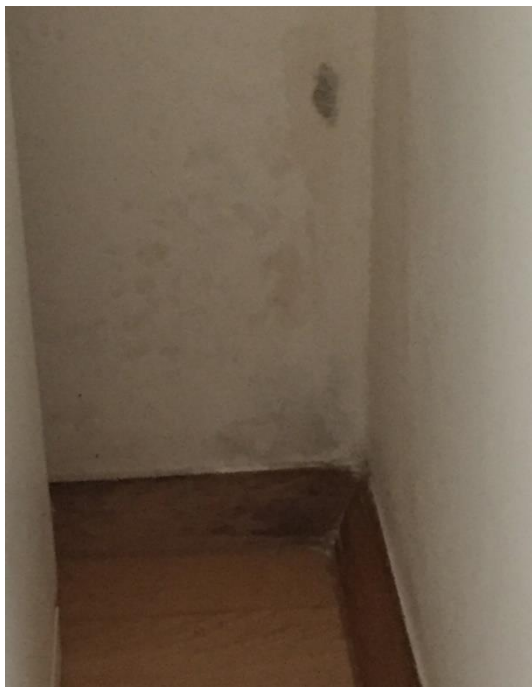
Slika 5

Pojavljanje plesni v otroški sobi, v zunanjem vogalu, nad tlemi do cca. 1 m višine. Madež se intenzivno pojavi pozimi, čez poletje pa se delno posuši. Plesen lastnik sproti sanira. Vidne so že poškodbe parketa (slika 5). Lastnik pravi, da je v površinski temperaturi stene razlike za 6-7°C (lastnik stanovanja merili s termo kamero v lastni režiji). Prav tako se vlaga pojavlja v dnevnem prostoru, vendar v bistveno manjšem obsegu. Spodaj na tem delu je odprt balkon, zunaj pa konzole opečne fasade (slika 6).

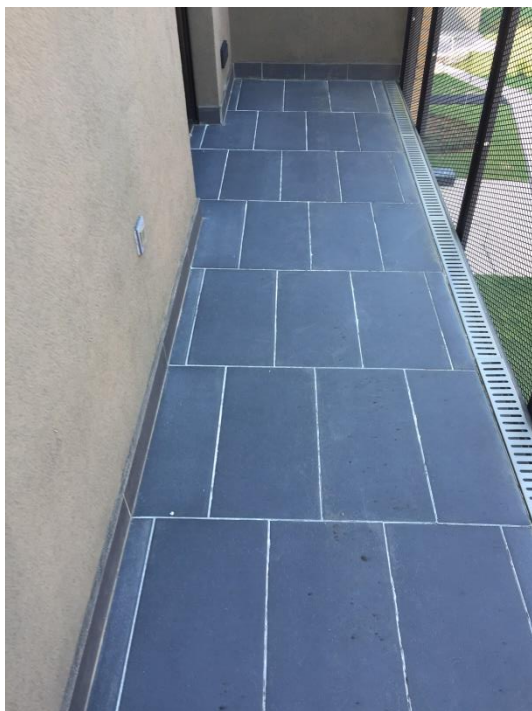
Slika 7

Tako smo opravili tudi ogled stanovanj, kjer niso prijavili napak, a je njihov balkon terasne etaže vzrok zamakanj nižje. Na balkonih stanovanj LBR4F105, Marčetič, LBR4F106, Čeč, in strojnici, IK3, prihaja do razcvetanja fug po celotni površini balkonov (slika 7). Prav tako talna keramika na balkonih odstopa od podlage – ploščice škatljajo. Na čelu balkonov so vidni beli madeži (slika 8). Prihaja do nalaganja kalcijevega karbonata. Madeži so najbolj intenzivni na čelih balkonov terasnih etaž, kjer so madeži praktično po celi dolžini balkona in strojnice. V nižjih nadstropjih pa se pojavljajo le na posameznih mestih. Smo pa opazili da se madeži na čelu balkonov terasnih etaž pojavljajo na vseh objektih sklopa F4.
