**OBJEKT B1**

Stanovanjski objekt v naselju Brdo F4, Lj

**PROJEKT SANACIJE IN NADZOR V ZVEZI S POJAVLJANJEM  
BELIH LIS NA FASADI, Z LUŠČENJEM FASADE TER  
ZAMAKANJEM TER IZTEKANJEM VODE NA NIŽJIH DELIH  
OBJEKTA B1 (Ulica Ivane Kobilice 2) V NASELJU  
BRDO F4 LJUBLJANA**

maj 2019

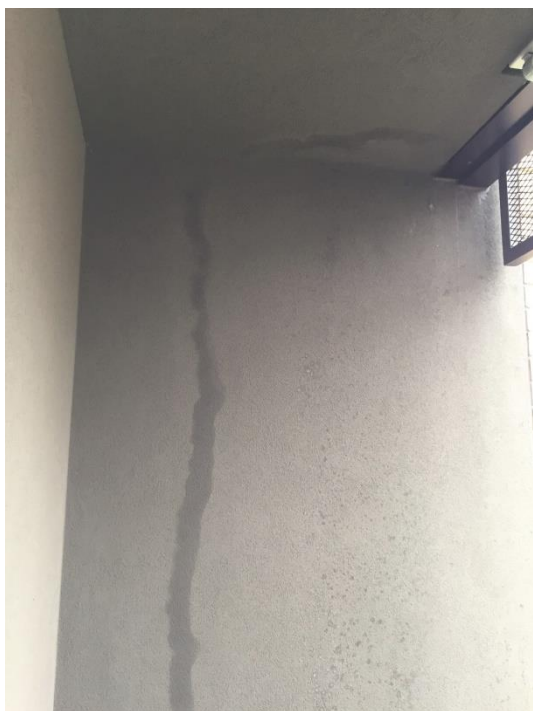
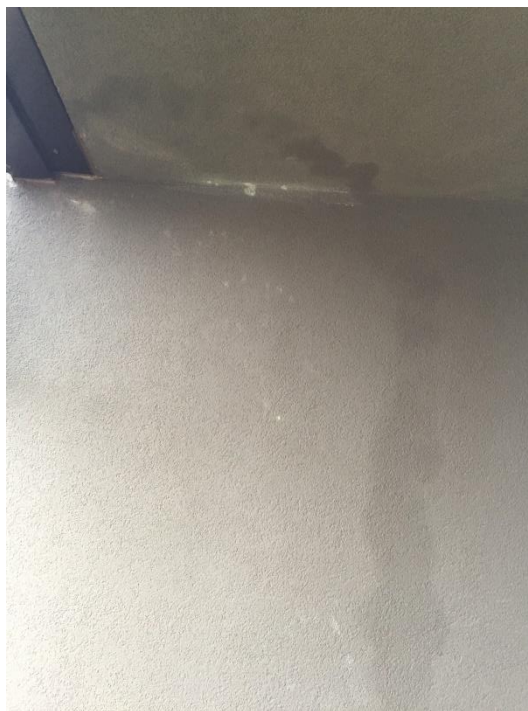
Zamakanje fasade na levi in desni steni ter stropu balkona. Vidni so beli in mokri madeži, ki se pojavijo že po majhni količini padavin. Širijo se od zunanjega roba proti notranjosti (sliki 1 in 2).

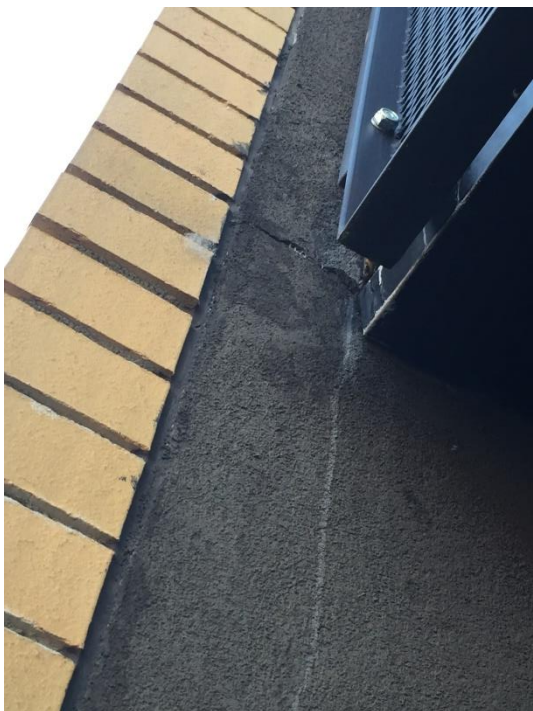
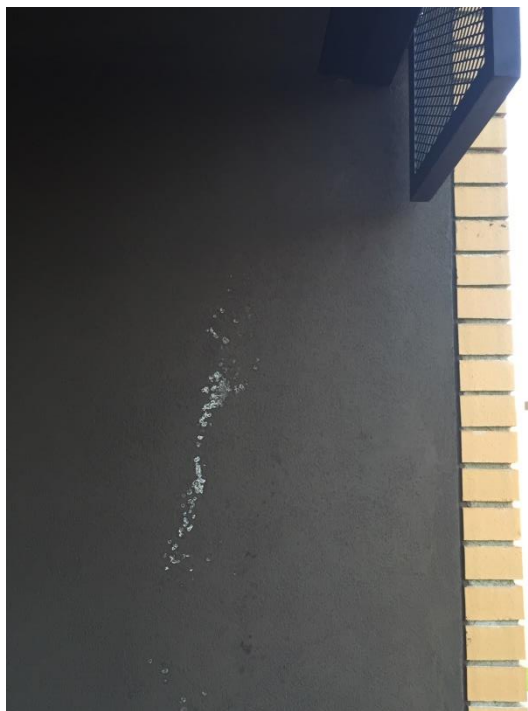
Zamakanje fasade na levi in desni steni balkona. Na obeh straneh so vidne bele lise na fasadi, na levi steni zgoraj, na zunanjem robu balkona, pa se lušči fasadni sloj (sliki 3 in 4).

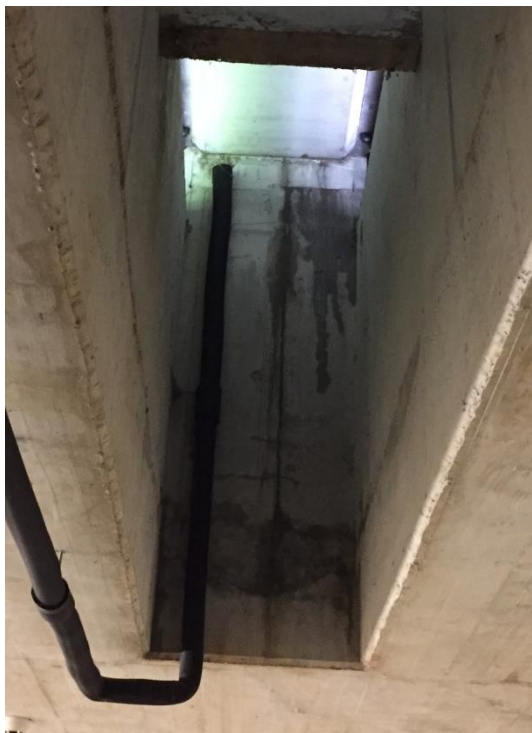
Slika 5

Zamakanje na parkirni mesti 111 in 112 v garaži. Voda priteče po steni zračnika (slika 5), ki je nad parkirnim mestoma, ob vsakem dežju. Gre za zračnik ob objektu, ob parkirišču nasproti uvoza v garaže (slika 6).

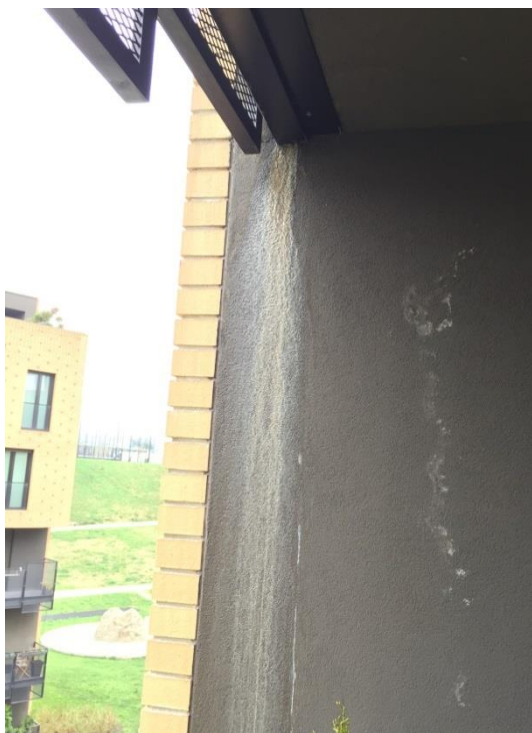
Slika 7

Zamakanje leve stene fasade balkona na zunanjem robu. Vidne so bele lise, prav tako tudi močne sledi toka vode s sigo z zgornjega balkona (slika 7). Beli madeži so vidni tudi na fasadi nad tlemi balkona, med okni dnevnega prostora (slika 8), ter na pokrivni pločevini parapetne ograje balkona (sliki 9, 10).

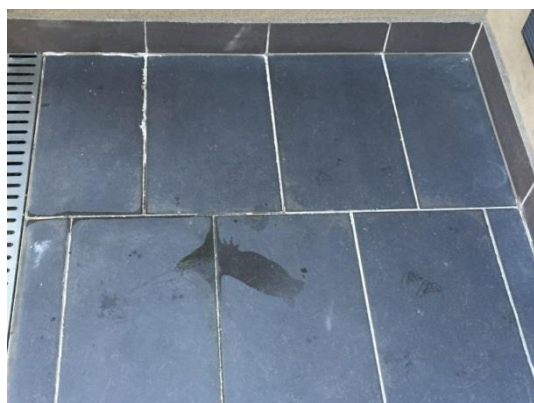
Slika 11

Glede na sanacijo vzorčnega bloka A (Ivana Kobilca 4), je bil razlog zamakanja nižjih etaž objekta poškodovan tlak (krčenje in raztezanje temne keramike) poleti in nekvalitetna izvedba odtokov (tesnjenje) iz kanalet terasnih balkonov.

Tako smo opravili tudi ogled stanovanj, kjer niso prijavili napak, a je njihov balkon terasne etaže vzrok zamakanj nižje. Na balkonih stanovanj LBR4F055, Virant, LBR4F058, Grm, in strojnici prihaja do razcvetanja fug po celotni površini balkonov (slika 11). Prav tako talna keramika na balkonu odstopa od podlage – ploščice škatljajo. Na čelu balkonov so vidni beli madeži. Prihaja do nalaganja kalcijevega karbonata. Madeži so najbolj intenzivni na čelih balkonov terasnih etaž, kjer so madeži praktično po celi dolžini balkona in strojnice (slika 12). V nižjih nadstropjih pa se pojavljajo le na posameznih mestih. Smo pa opazili da se madeži na čelu balkonov terasnih etaž pojavljajo na vseh objektih sklopa F4.
