OBJEKT D2

Stanovanjski objekt v naselju Brdo F4, Lj

**PROJEKT SANACIJE IN NADZOR V ZVEZI S POJAVLJANJEM
BELIH LIS NA FASADI, Z LUŠČENJEM FASADE TER
ZAMAKANJEM TER IZTEKANJEM VODE NA NIŽJIH DELIH
OBJEKTA D2 (Ulica Ivane Kobilice 7 in 9) V NASELJU
BRDO F4 LJUBLJANA**

maj 2019

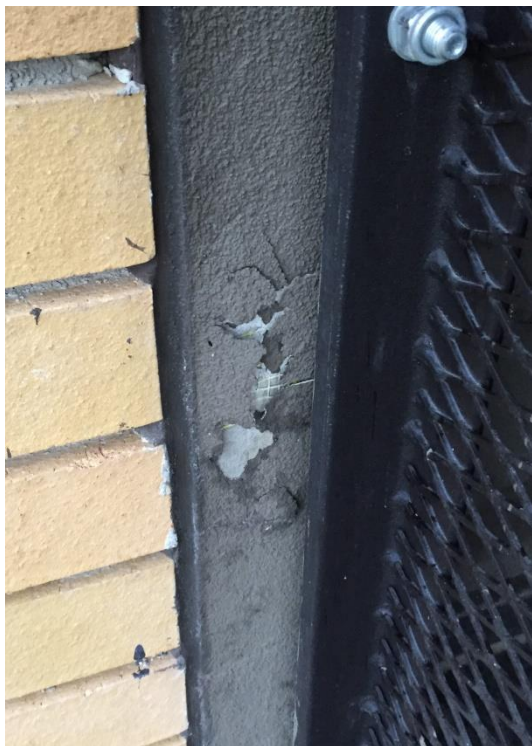
Slika 1

Zamakanje fasade na levi steni balkona. Zgoraj na zunanjem robu balkona so vidni beli madeži in sledi zamakanja, spodaj pa razpoke in odstopanje ter luščenje fasadnega sloja od podlage (slika 1).

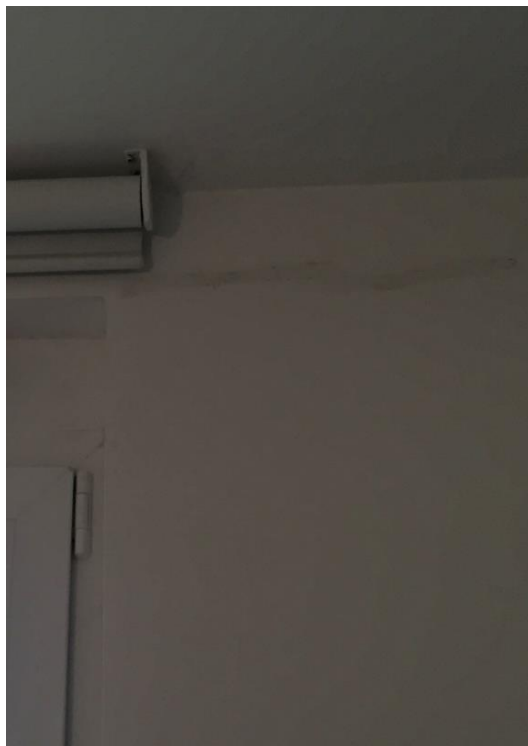
Slika 2

Viden je madež zamakanja stene v spalnici, desno zgoraj ob oknu (slika 2). Zamakanje se pojavi po daljših padavinah.

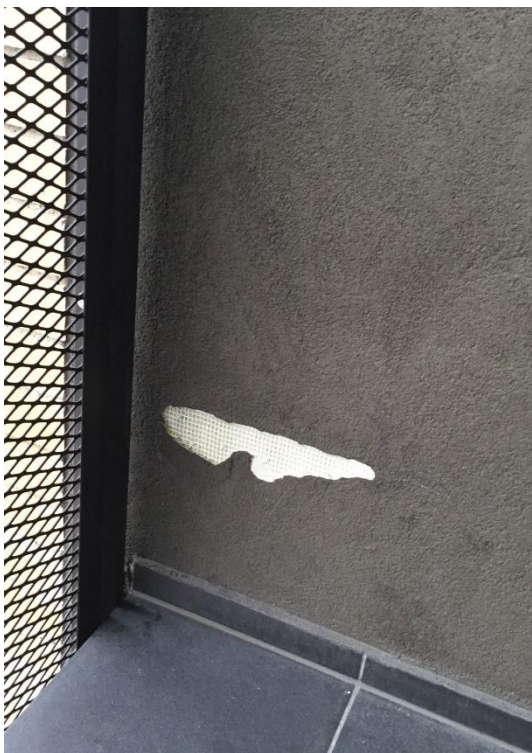
Slika 3

Zamakanje fasade na levi in desni strani balkona. Levo zgoraj in na stropu so vidni madeži in sledi zamakanja, spodaj nad tlemi pa razpoke in luščenje fasadnega sloja od podlage ter sledi zamakanja (slika 3). Na desni strani je viden tok vode s sigo na zunanjem robu balkona po celotni višini (slika 4).

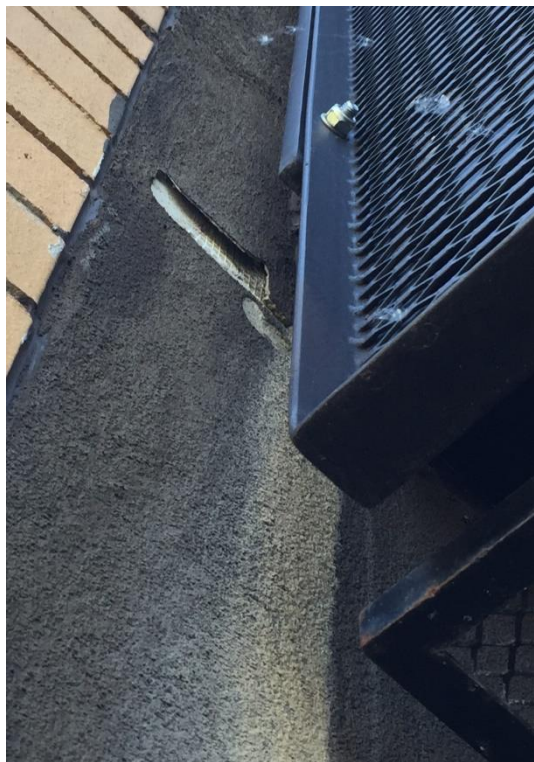
Slika 5

Zamakanje fasade na levi steni balkona, na zunanjem robu. Vidne so sledi izcejanja sige z zgornjega balkona po celotni višini etaže. Prav tako so vidne razpoke in odstopanje ter luščenje fasadnega sloja od podlage po celotni višini etaže (slika 5), ki se nadaljuje še dve etaži nižje.

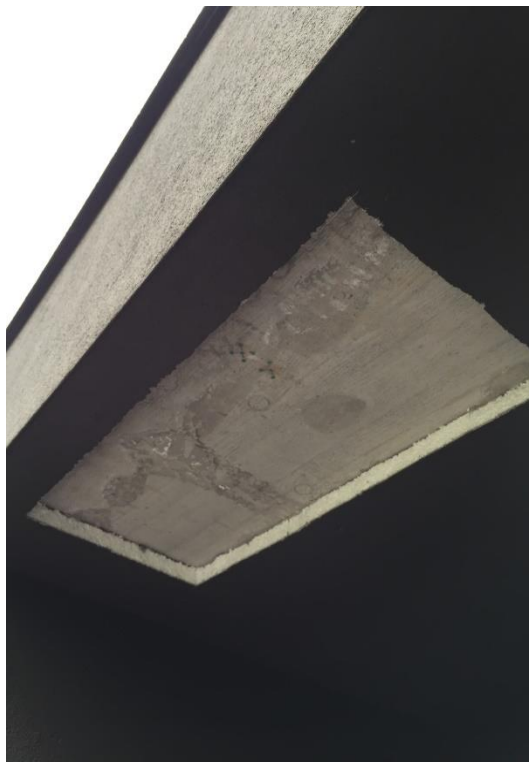
Slika 6

Na delu pokrite terase je na stropu narejena sonda za spremljanje zamakanja (slika 6). Odstranjena je toplotna izolacija do betonske podlage. Sondo je izvedel Strabag. Na stiku pokrivne pločevine parapeta in stene je prišlo do odstopanja in luščenja fasadnega sloja (zamakanje) (slika 7).

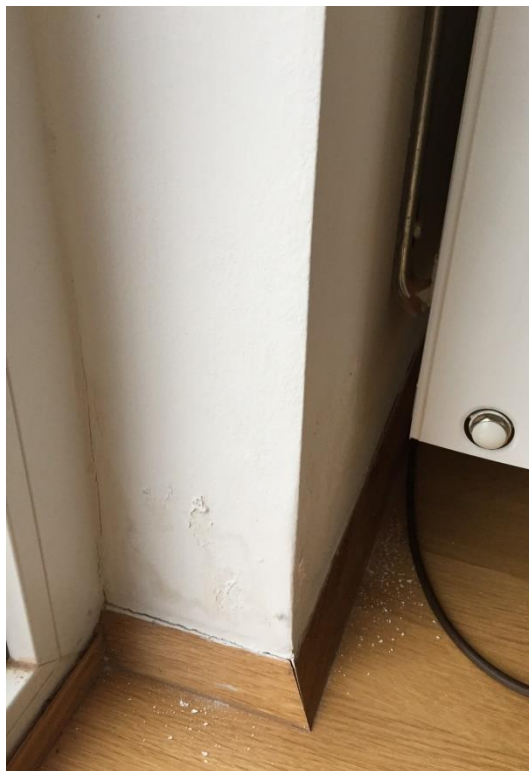
Slika 8

Vidne so sledi zamakanja stene na tleh ob oknu v jedilnici. Madež sega cca 40 cm visoko. Vpliv zamakanja blaži radiator, ki je v bližini. Odpada omet (slika 8). Na zunanji strani stene, na balkonu, so vidne razpoke na stiku stenske keramike s fasado. Prav tako je od podlage odstopila talna keramika na balkonu – škatla, votel zvok (slika 9).

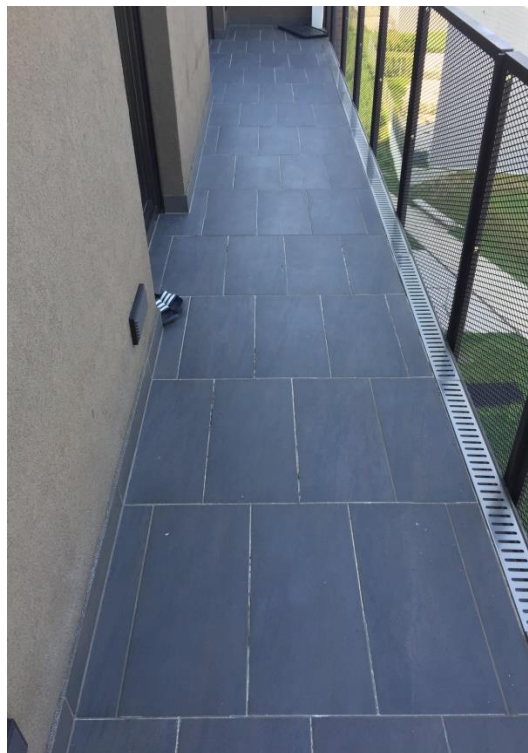
Slika 10

Na balkonu je odstopila keramika od podlage – škatla. Prav tako odstopa fugirna masa in izloča se siga (slika 10). Čelo balkona je polno belih lis. Na terasi ob kanaleti je višinska razlika med levim (notranjim – proti notranjosti objekta) in desnim tlakom (zunanjim). »Notranji« del tlaka je višji za cca. 1,5 cm (slika 11). Prav tako ob kanaleti odstopa keramika od podlage – škatlajo ter iz fug se izloča siga.

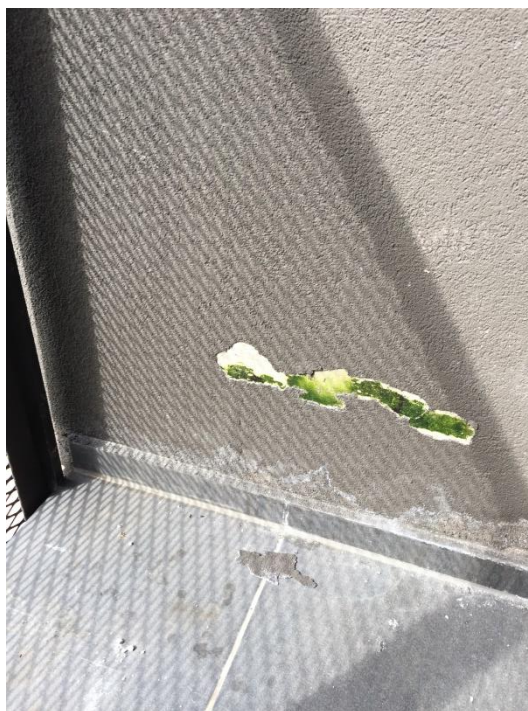
Slika 12

Zamakanje fasade na levi steni balkona spodaj. Vidni so beli madeži po celotni širini stene. Prav tako so vidne razpoke in lušči se omet fasadnega sloja (slika 12).

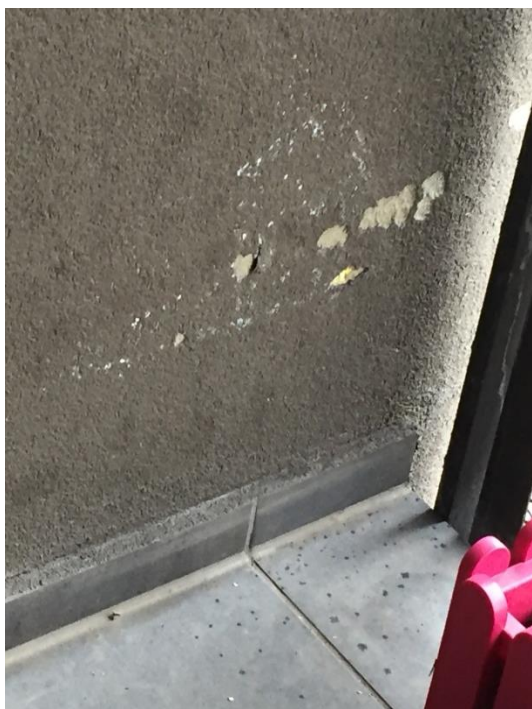
Slika 13

Zamakanje fasade na levi in desni steni balkona. Vidne so bele lise. Na desni steni spodaj se je pričel luščiti fasadni omet (Slika 13). Bele lise so vidne tudi na zunanjem robu stropa balkona. V otroški sobi se je pojavila plesen, v zunanjem vogalu, območje od tal do cca. 60 cm višine. Madež se intenzivno pojavi pozimi, čez poletje pa se delno posuši. Plesen lastnik sproti sanira (slika 14).

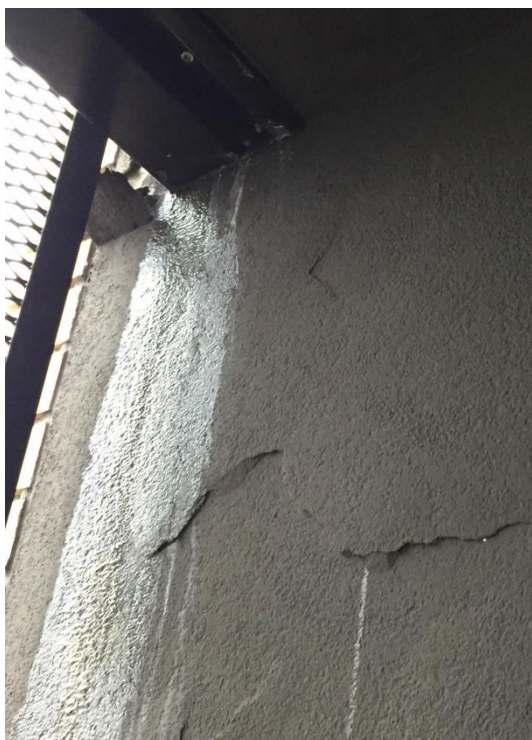
Slika 15

Zamakanje fasade na levi in desni steni balkona. Vidne so bele lise in tok vode po fasadi. Odstopa in lušči se fasadni sloj (slika 15).

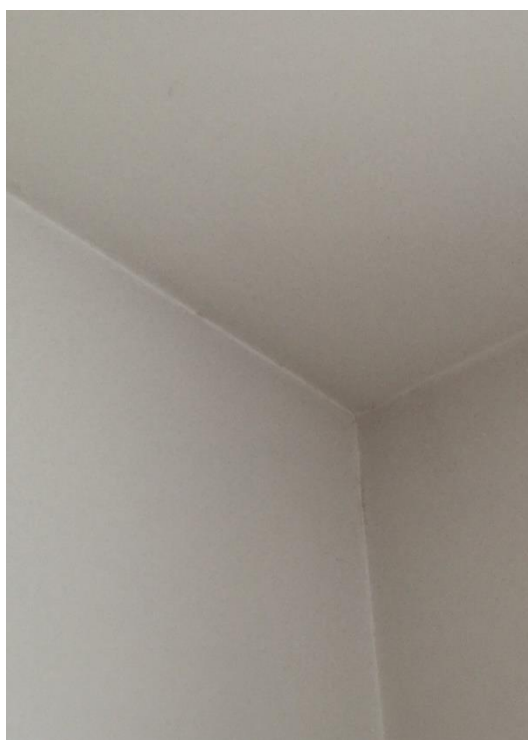
Slika 16

V dnevni sobi, v zgornjem kotu (zunanja stena) je viden temnejši madež, ni pa opaziti sledi zamakanja. Kot reklamacija je bilo prijavljeno vidne možne sledi zamakanja (slika 16). Stanje se bo spremljalo, precej verjeten pa je vpliv zamakanja balkona sosednjega stanovanja LBR4F176 Pavlin Bregar.

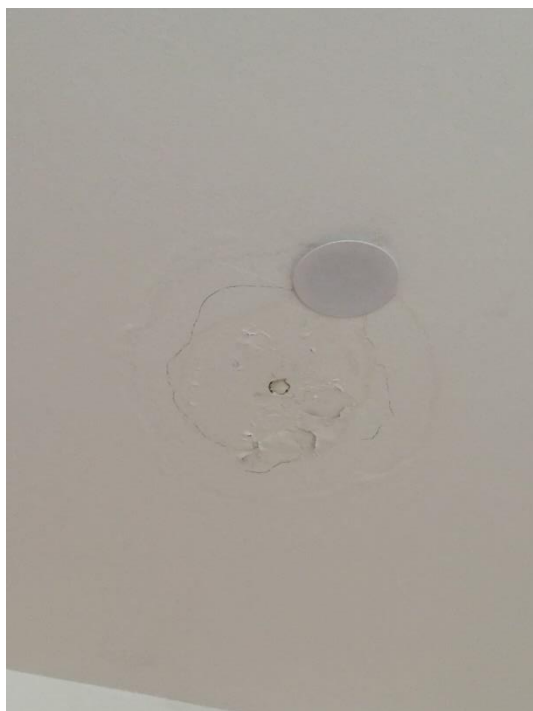
Slika 17

V spalnici na stropu viden madež zamakanja ob dozi za luč (slika 17). Etažo višje je terasa.

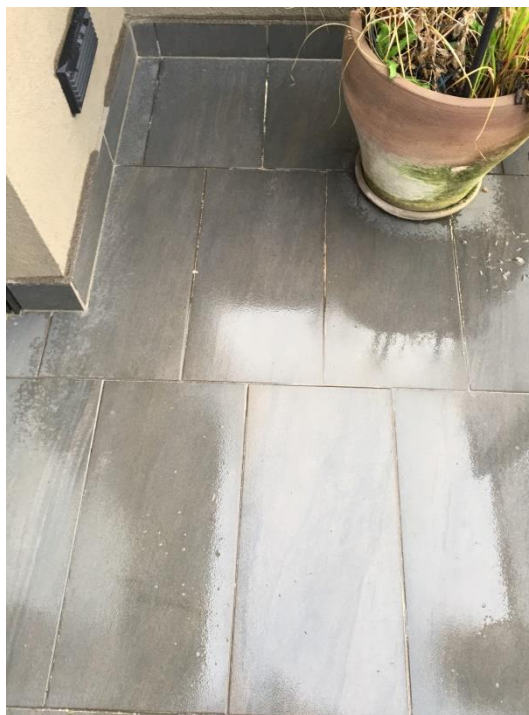
Slika 18

Na balkonu je odstopila keramika od podlage – škatla. Iz fug se izloča siga (slika 18). Čelo balkona je polno belih lis. Pod teraso zamaka strop v spalnici stanovanja LBR4F179 Vrtačnik Levnajič. Kit na stiku keramike in roba sredinske kanalete je začel odstopati od podlage (slika 19).

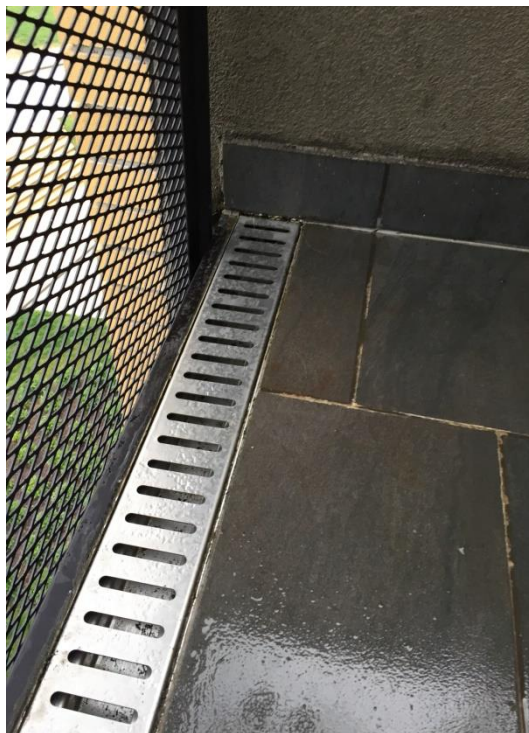
Slika 20

Glede na sanacijo vzorčnega bloka A (Ivana Kobilca 4), je bil razlog zamakanja nižjih etaž objekta poškodovan tlak (krčenje in raztezanje temne keramike) poleti in nekvalitetna izvedba odtokov (tesnjenje) iz kanalet terasnih balkonov.

Tako smo opravili tudi ogled stanovanj, kjer niso prijavili napak, a je njihov balkon terasne etaže vzrok zamakanj nižje. Na balkonih stanovanj LBR4F182, Strajnar, in v strojnicah na objektu, prihaja do razcvetanja fug po celotni površini balkonov (slika 20). Prav tako talna keramika na balkonih odstopa od podlage – ploščice škatljajo. Na čelu balkonov so vidni beli madeži. Prihaja do nalaganja kalcijevega karbonata. Madeži so najbolj intenzivni na čelih balkonov terasnih etaž, kjer so madeži praktično po celi dolžini balkona in strojnice. V nižjih nadstropjih pa se pojavljajo le na posameznih mestih (sliki 21, 22). Smo pa opazili da se madeži na čelu balkonov terasnih etaž pojavljajo na vseh objektih sklopa F4. Prav tako smo si ogledali teraso igralnice, nad vhodom Ivane Kobilca 7, kjer obstaja možnost, da zaradi zamakanja terase oziroma izvedbe opečne fasade prihaja do poškodb fasade na balkonu LBR4F139 Olaj.
