Datum: Februar 2021

Naročnik: Stanovanjski sklad RS, javni sklad
Poljanska cesta 31
1000 Ljubljana

Projekt: **POROČILO**
o izvedeni statični presoji predvidenih
konstrukcijskih posegov v sklopu prenove
pritličnih prostorov objekta Stanovanjskega
sklada RS v Ljubljani

GRADBENI INŠTITUT²
ZRMK d.o.o.
Ljubljana, Dimičeva 12

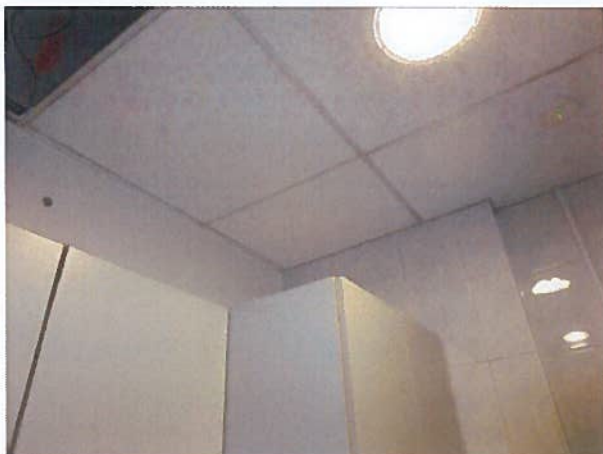
- Lokacija L1
 - Stena je na obeh straneh obložena s kamnito oblogo.
 - Preiskava z instrumentom za detekcijo armature (Hilti ferroskan) je pokazala, da je stena armirana samo v območju dolžine ca. 1 m od vogala, potem pa armature nismo več zaznali. To se ujema z arhivskimi načrti, kjer je v vogalnem delu stene predviden armiranobetonski steber z daljšo dimenzijo prereza 1 m.
- Lokacija L2
 - Preiskava stene z instrumentom za detekcijo armature (Hilti ferroskan) je pokazala, da je stena nearmirana ali šibko armirana.
 - Preiskava s prevrtavanjem je pokazala, da je stena betonska, vidni so tudi opečni vložki.
 - Glede na obdelavo površine stene in stika stene s ploščo lahko sklepamo, da stena in plošča nista bili grajeni monolitno.
 - Stena je skupne debeline ca. 14 cm.
- Lokacija L3
 - Po dogovoru s predstavnikom naročnika, tu preiskave niso potrebne.

Slika 2: Pogled na obravnavano lokacijo L2

Na podlagi izvedenih pregledov arhivske dokumentacije in pregleda objekta menimo, da je stene na obravnavanih lokacijah (L1, L2 in L3) možno porušiti, ne da bi s tem poslabšali varnost in stabilnost obstoječega objekta. Obravnavane stene niso del glavne nosilne konstrukcije, kar je razvidno iz arhivskih načrtov in preiskav. Stene naj se odstranijo po celi višini, od tal do betonske plošče. V nasprotnem primeru je treba na mestih prebojev vgraditi ustrezne preklade.

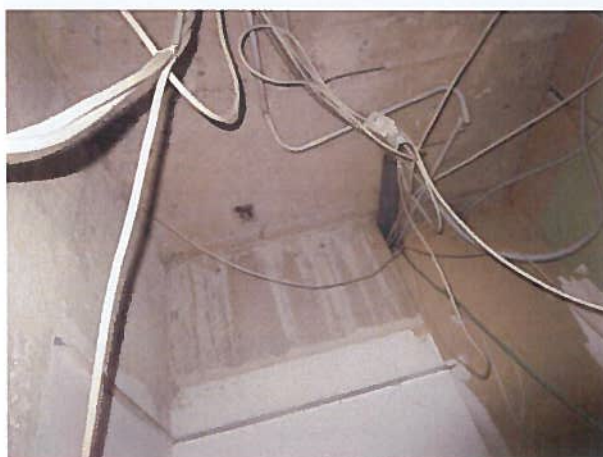
Slika 4: Preiskave na lokaciji L2, stik stena-plošča (levo), stik steber-plošča (sredina)
