# ELABORAT

sanacije zamakanja  
v kletne parkirne garaže

»Stanovanjska soseska Sotočjè v Kranju«

marec 2019

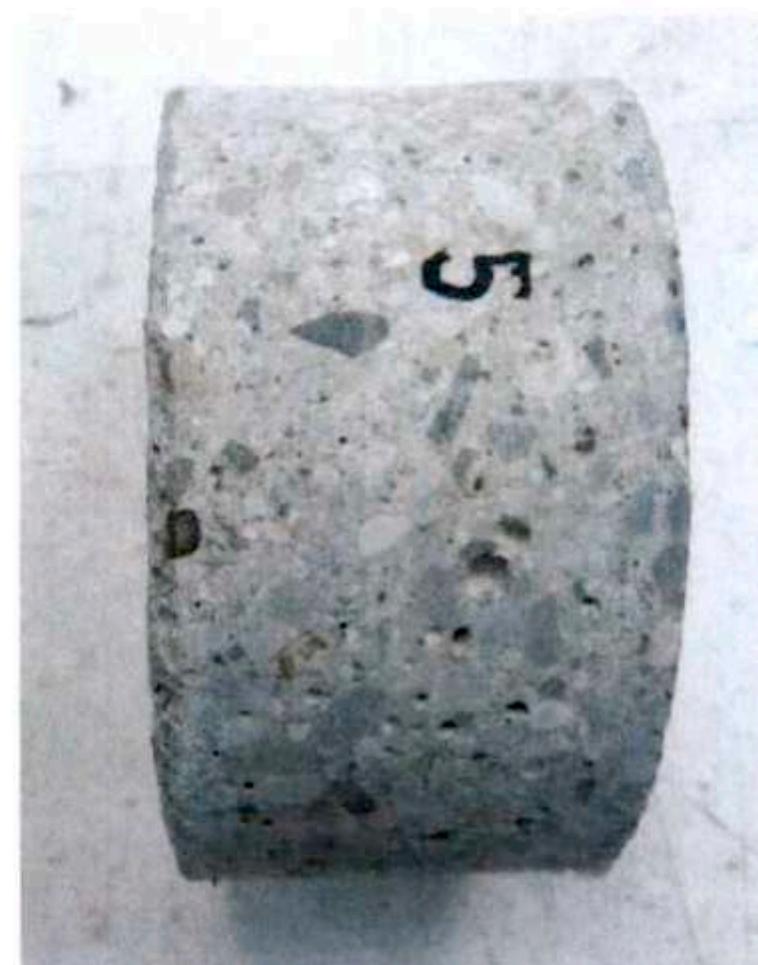
Slika 75

### Valj oznake V5 (odvzet iz tlaka smetarnice):

- Sestava tlaka (od zgoraj navzdol):
  - betonski tlak, površina brušena.....deb. 5.6 cm,
  - talna armiranobetonska plošča.
- Beton, vgrajen v betonski tlak, je solidno skompaktiran in ni segregiran. Maksimalno zrno agregata znaša  $D_{max} = 8$  mm.
- Pri izvedbi kronskega vrtanja valja je betonski tlak odstopil od podlage, kar je pokazatelj slabe sprijemljivosti tlaka s podlago.

Debeline tlaka znašajo 3,5 – 6,6 cm. Razpoke (tudi reda velikosti lasnic) potekajo preko celotne debeline tlaka (valj oznake V1 in V2). Pri izvedbi kronskega vrtanja valjev oznak V3, V4 in V5 je betonski tlak odstopil od podlage (zgornja površina armiranobetonske talne plošče), kar je pokazatelj slabe sprijemljivosti tlaka s podlogo. Betonski tlak v prostoru smetarnice praktično v celoti ni sprijet s podlogo.

#### **Tlak v prostoru smetarnice:**

- ◆ odstranitev-rušenje obstoječega, od podlage odstopajočega in razpokanega betonskega tlaka v prostoru smetarnice. Sledi čiščenje podlage z vodnim curkom pod visokim pritiskom (cca. 300 bar) in po potrebi z brezprašnim brušenjem z diamantnimi brusilkami,

- ◆ dobava, transport in vgradnja novega betonskega tlaka v prostoru smetarnice, in sicer iz superplasticificiranega, betona, ojačanega z jeklenimi vlakni in z omejenim krčenjem, v debelini 5-8 cm, površina v naklonu 1-2% proti točkovnemu odtočniku. Po betoniraju se izvaja takojšnja 7 dnevna nega z vlažnim filcem in PVC folijo. Okvirna sestava betona za 1 m<sup>3</sup> (točna sestava bo določena, ko bo znana betonarna, pred izvedbo betoniranja je potrebno pridobiti projekt izvajanja betonskih konstrukcij):
